ÉTUDE DE SUIVI DU TRAIT DE CÔTE
ET SCHÉMA DIRECTEUR LITTORAL
DE L'AFRIQUE DE L'OUEST

SCHEMA DIRECTEUR
Prescriptions détaillées

SCHEMA DIRECTEUR LITTORAL

PRESCRIPTIONS PAR SECTEURS

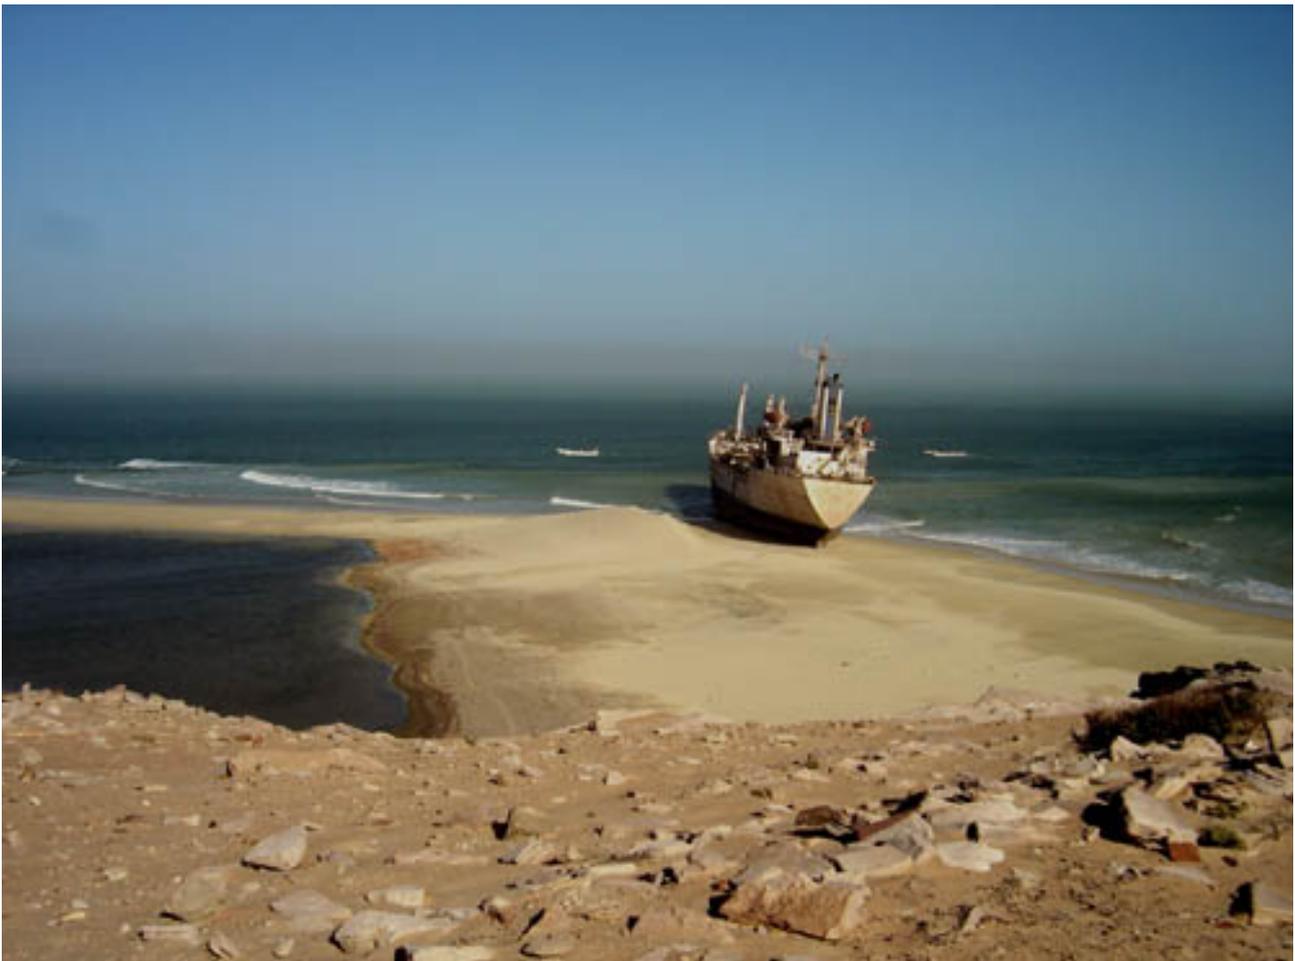
L'épave échouée au Cap Blanc a considérablement modifié la distribution sédimentaire à la hauteur du Cap (source Jean-Jacques Goussard)

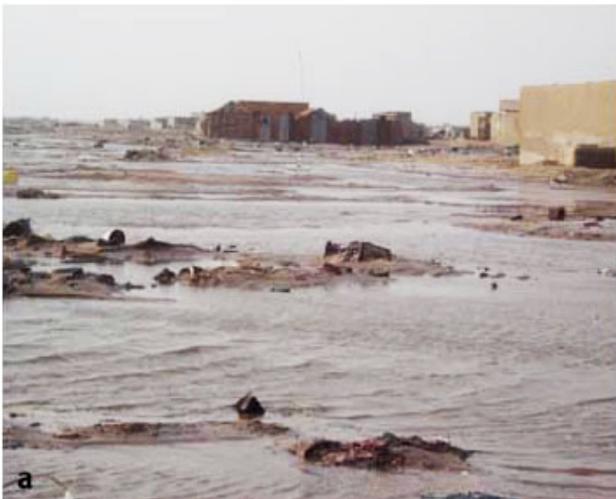
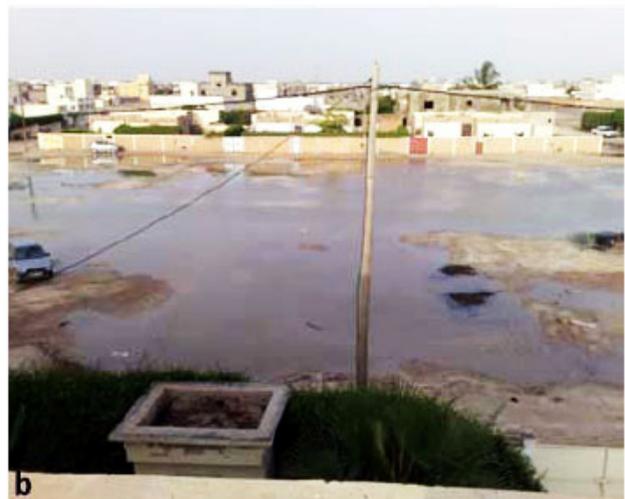
Quartiers précaires inondés dans la sebkha, juin 2005(a) et à la SOCOGIM Plage. Septembre 2009(b) - Source étude de cas.

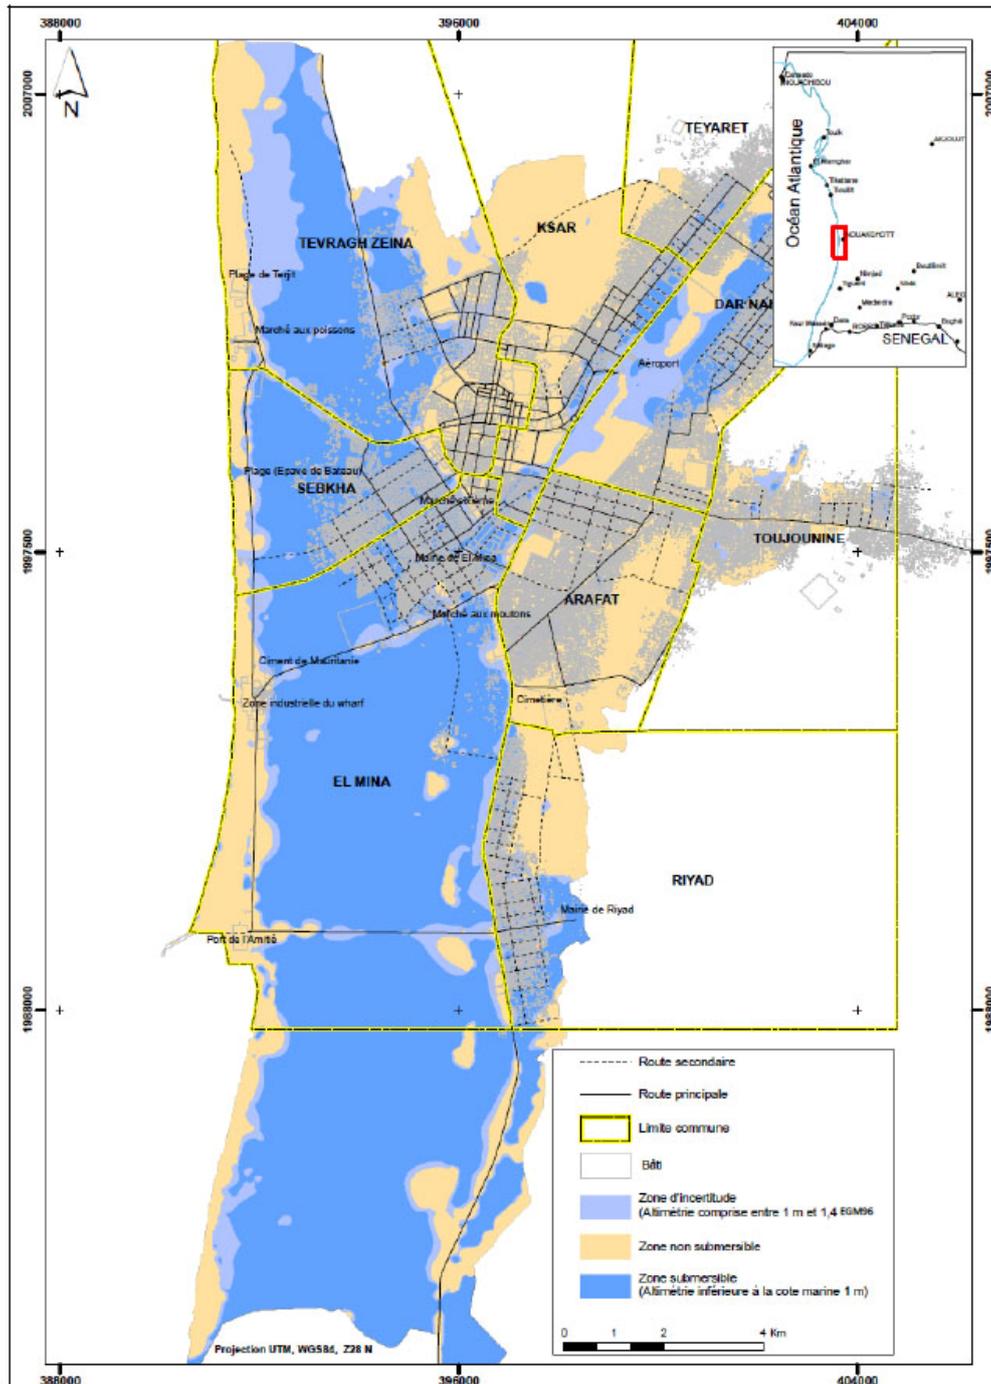
Cartographie de l'aléas submersion pour la ville de Nouakchott (source : GRESARC-UICN, 2006).

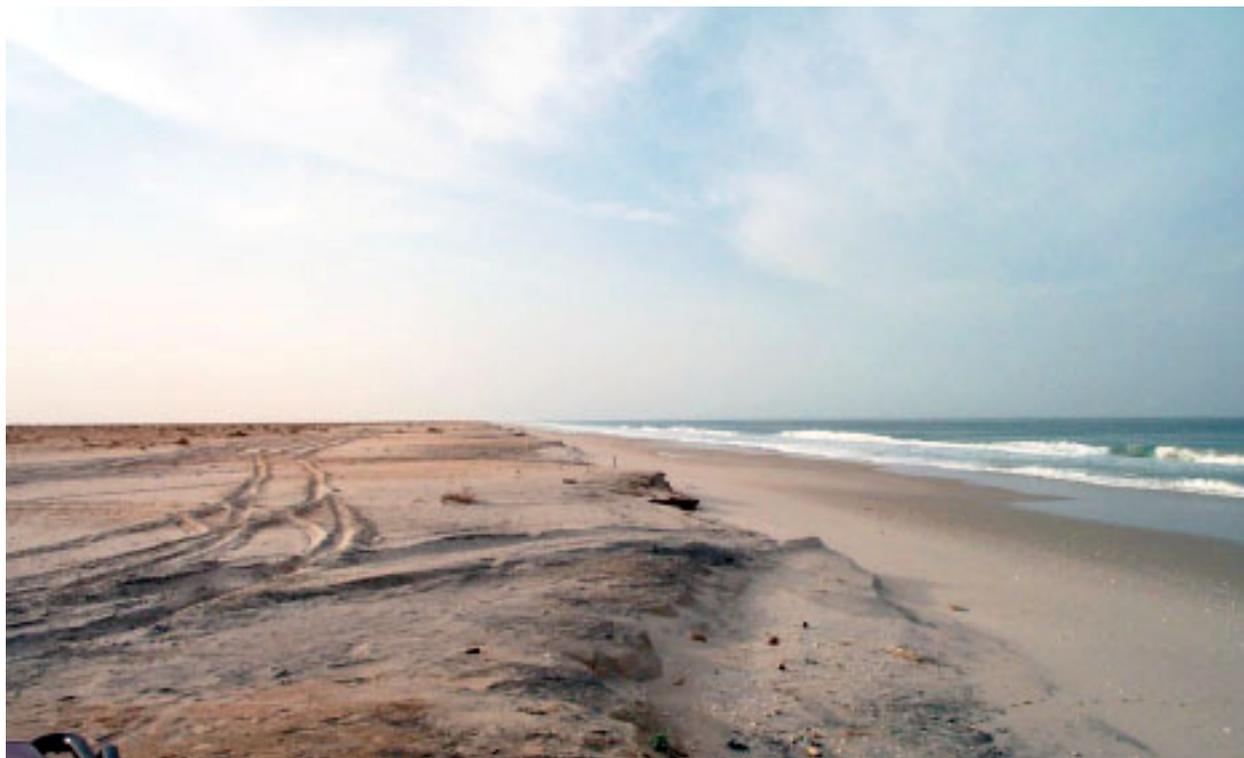
Disparition du cordon dunaire au Sud du Port de Nouakchott (source : étude de cas).

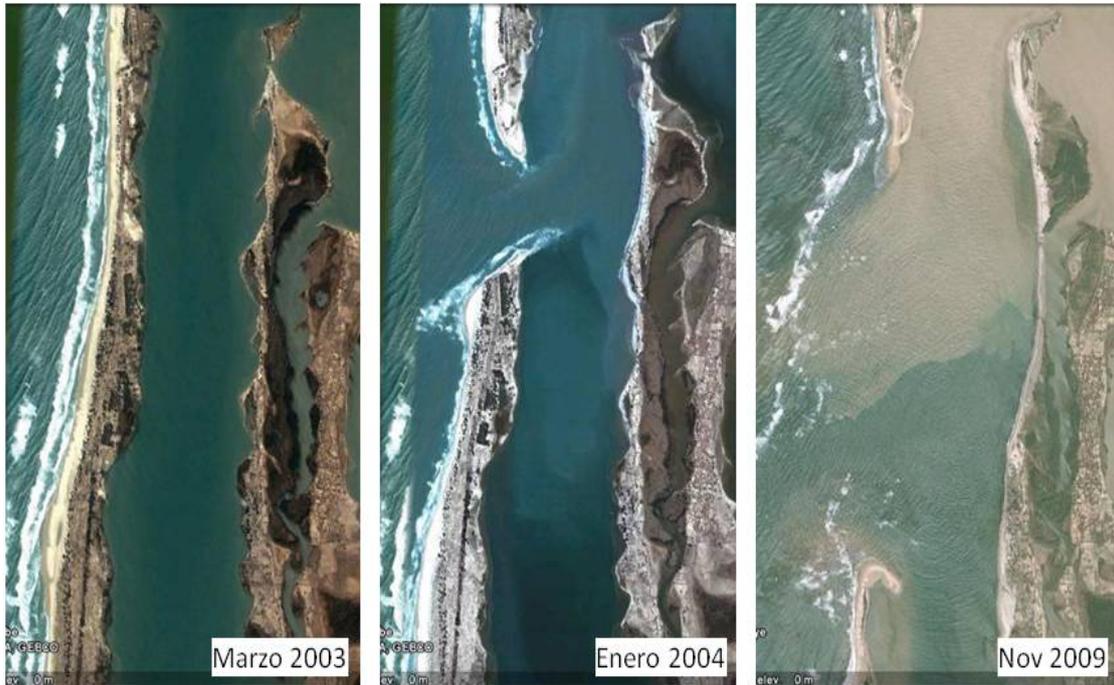
Dynamique autour de l'île Baba DIEYE de 2003 à 2009 (source étude de cas)

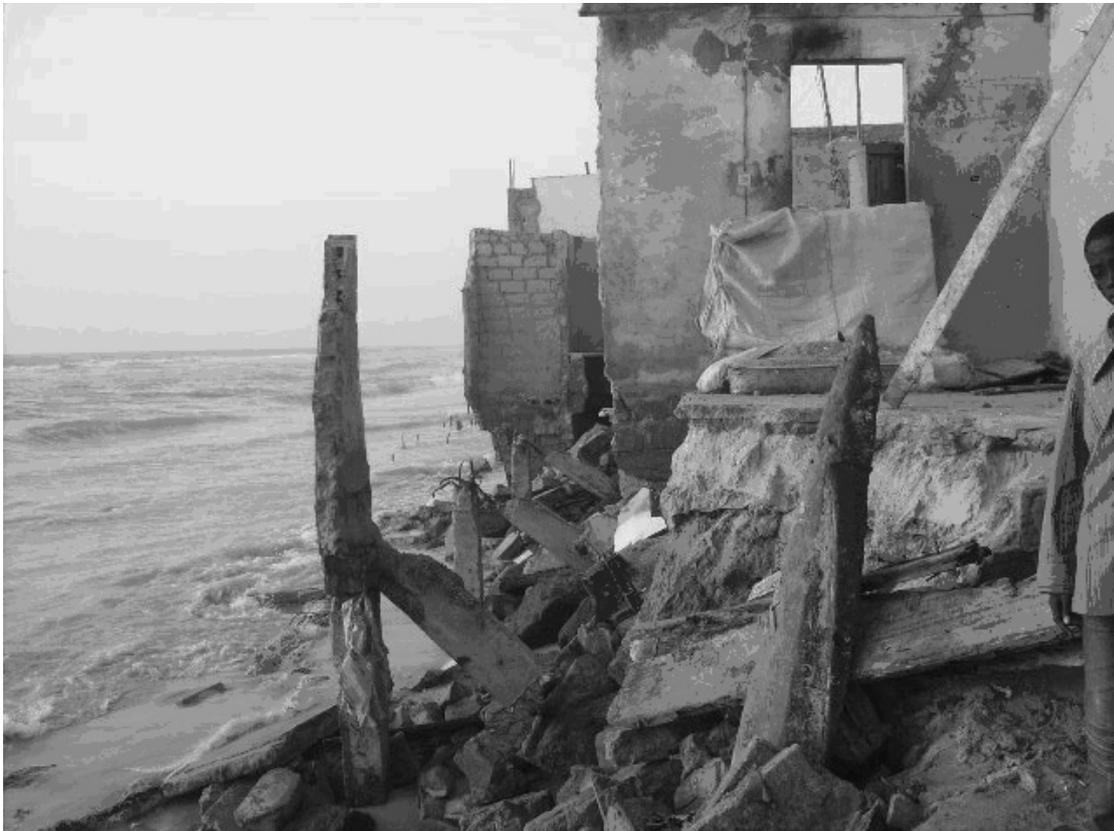
Effondrement de maisons à Guet Ndar suite aux agressions des vagues
(cliché original Leïdi - mars 2010, source : étude de cas)

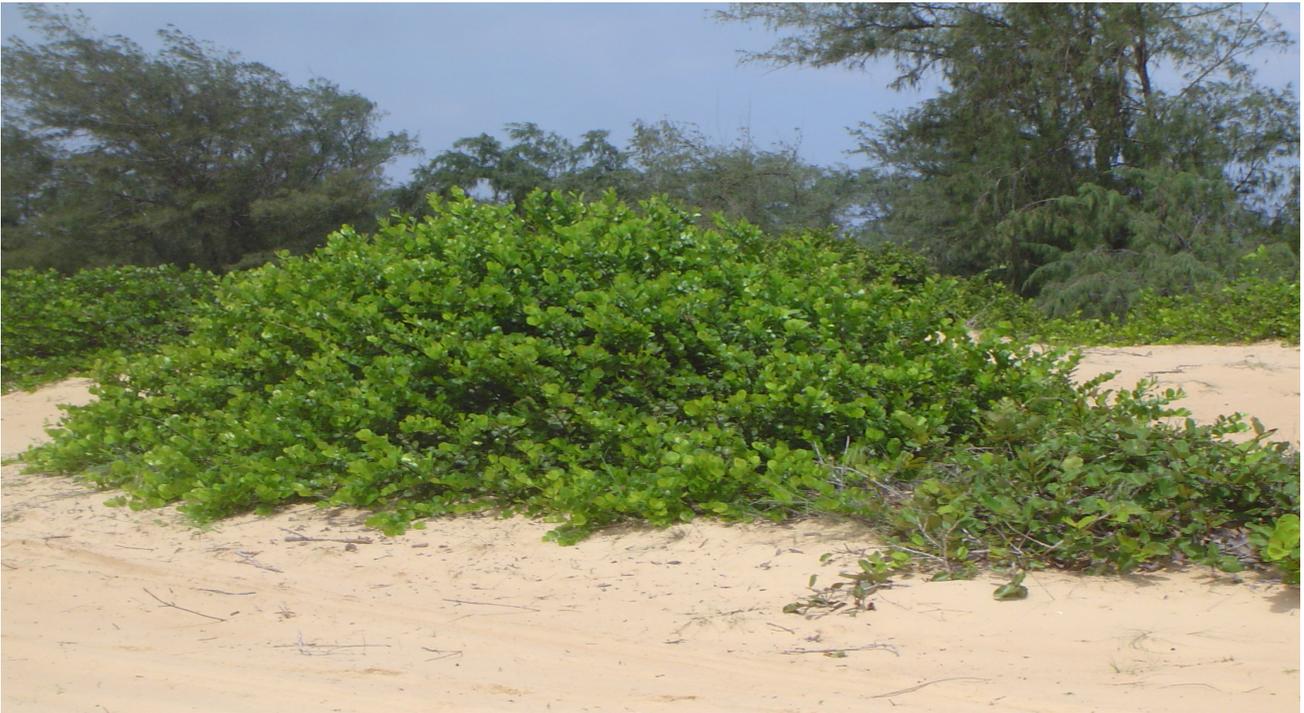
Fixation de l'ensemble dunaire par une bande végétalisée (source diagnostic national)

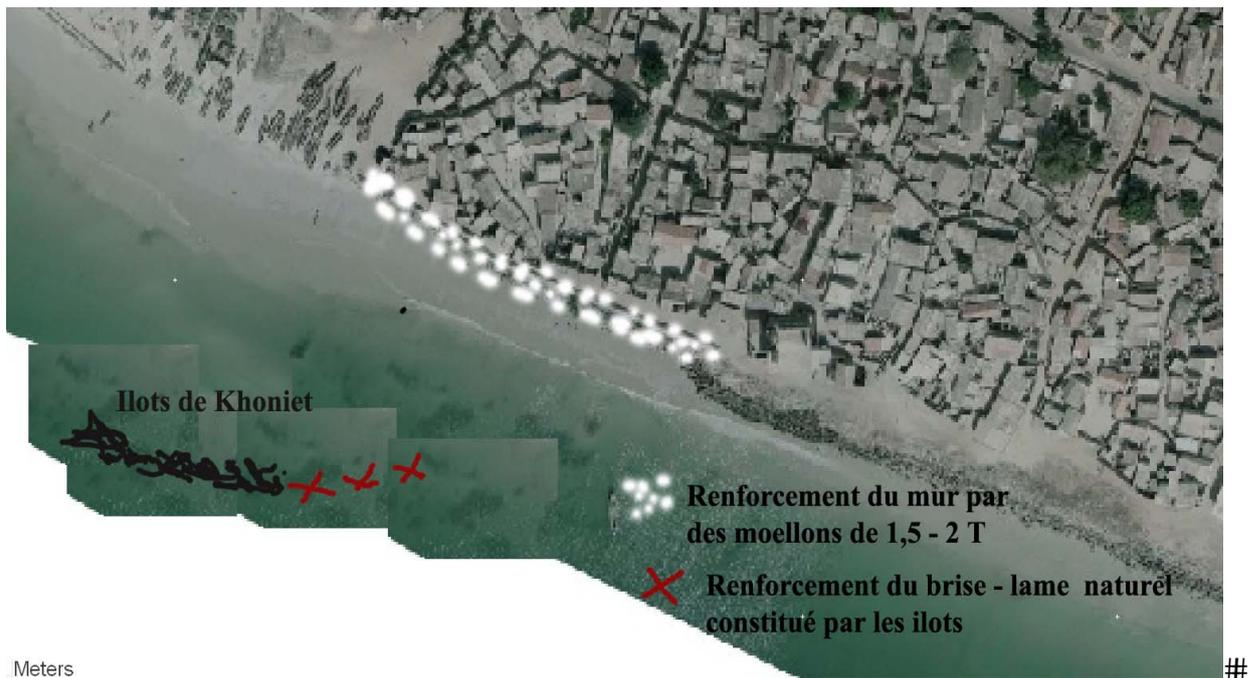
Le plan de protection du littoral de Diokoul (source : diagnostic national)

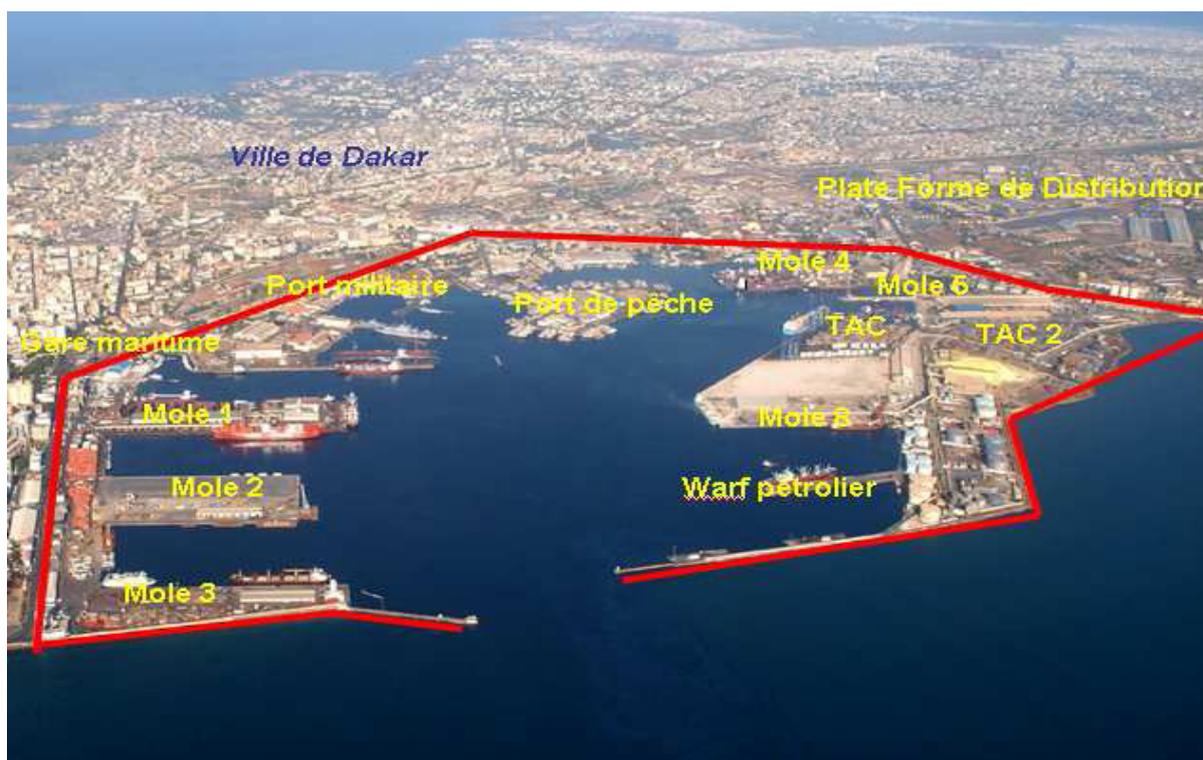
Port de Dakar : L'extension du terminal à conteneurs (TAC - remblaiement entre le TAC et le môle 8) dont le quai fondé à 13m permettra de recevoir des navires porte-conteneurs de troisième génération (source : diagnostic national)

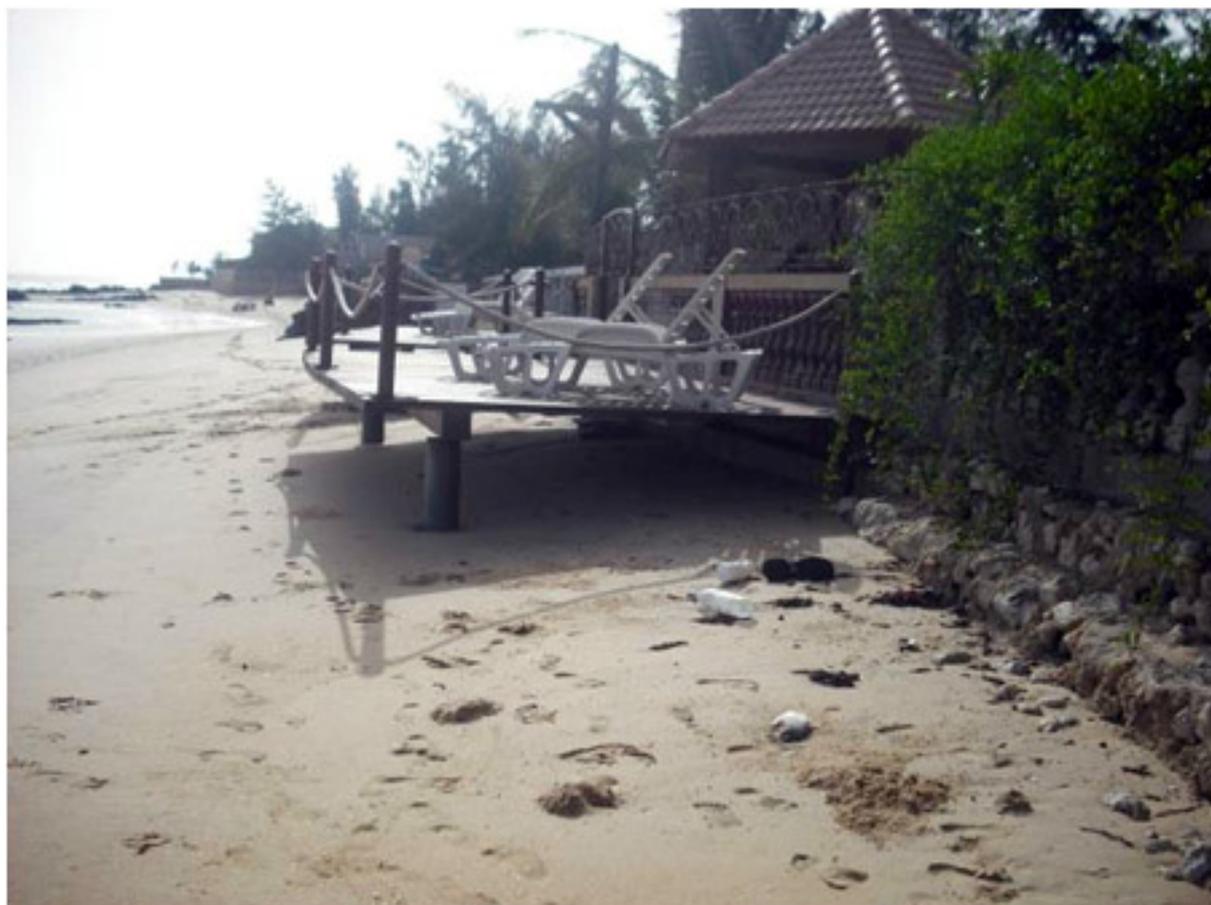
Lutter contre l'érosion côtière ou s'adapter ? Terrasse sur pilotis à Saly (source : étude de cas).

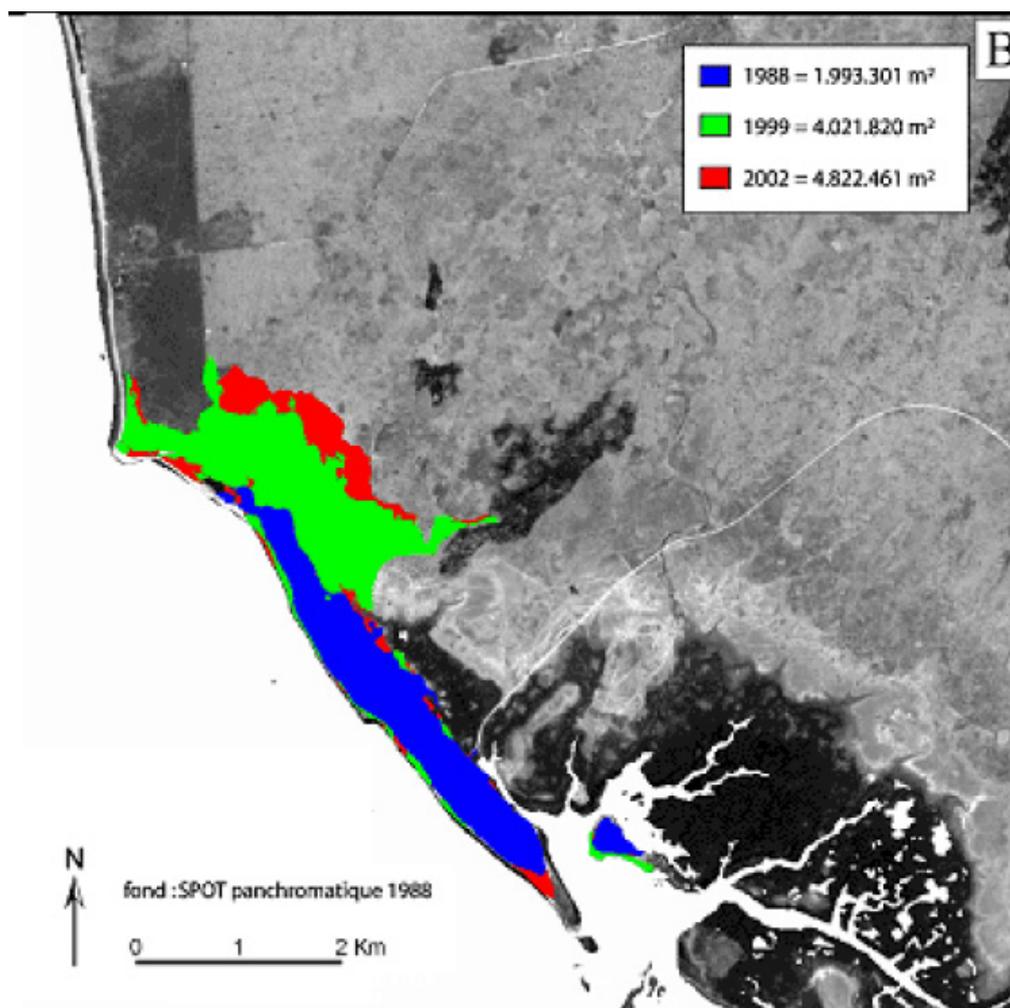
Evolution des surfaces bâties à Fadiouth entre 1988 et 2002
(d'après Ackermann. G. & al. 2006.- Dynamique des paysages et perspectives de développement durable sur la Petite Côte et dans le delta du Sine-Saloum. VertigO. 7(2) : 9p).

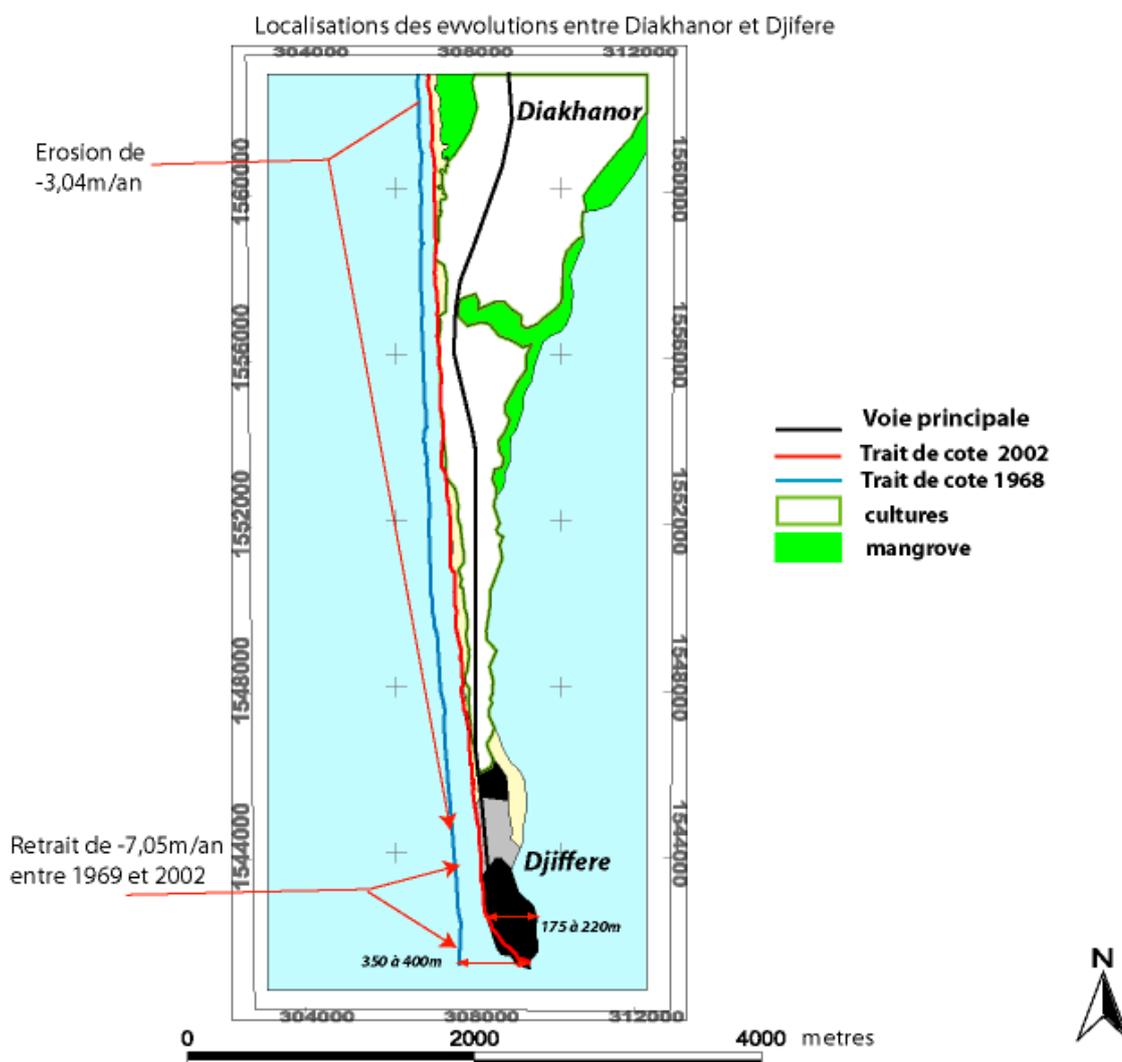
Evolution sectorielle entre Diakhanor et Djiffere (source : étude de cas)

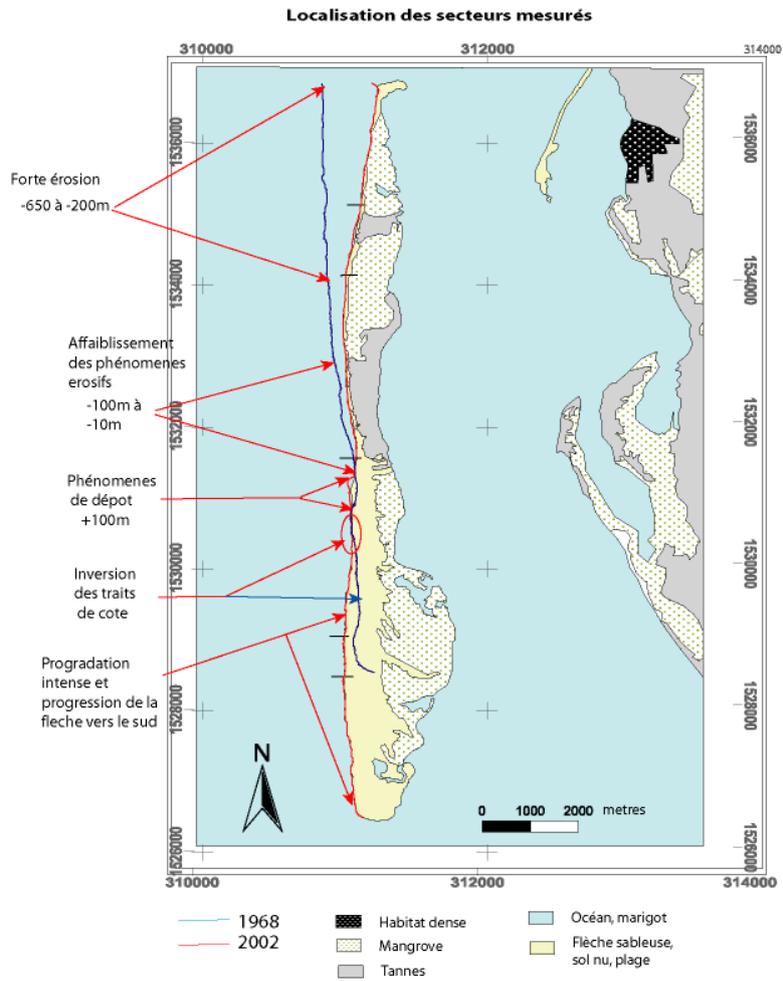
Evolution sectorielle sur le littoral de l'île de Sangomar (source : étude de cas).

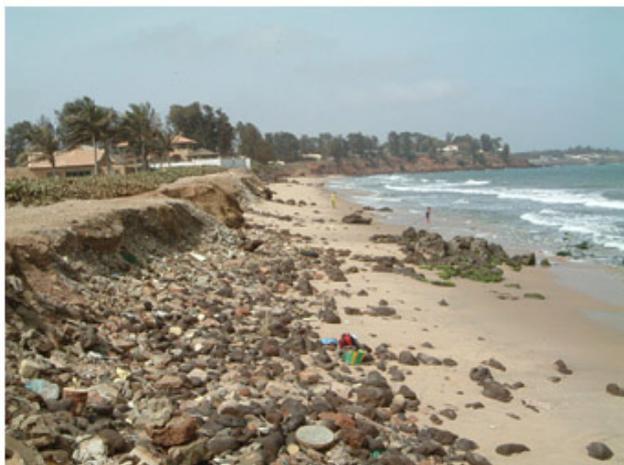
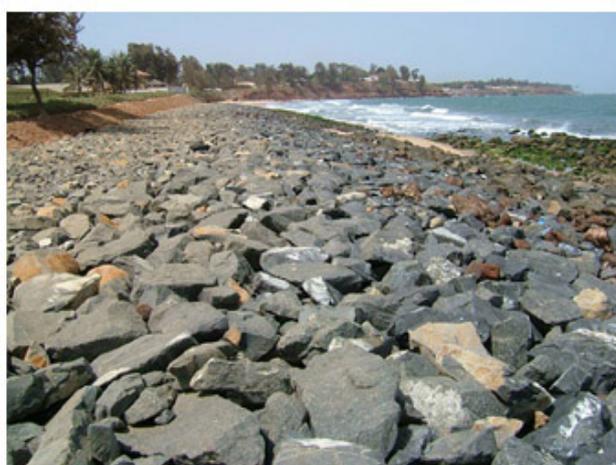
Revêtements à Cape Point (source : étude de cas).

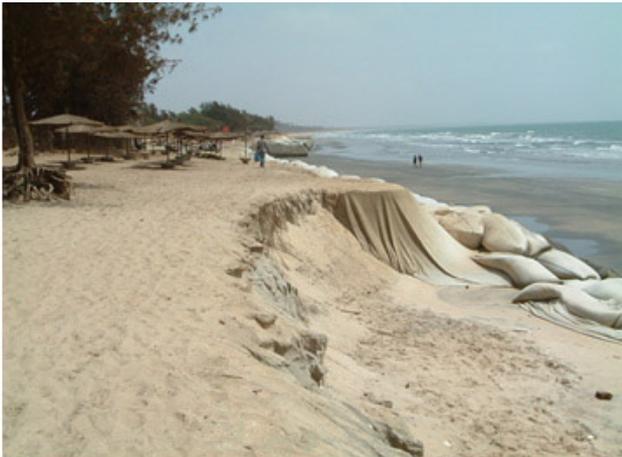
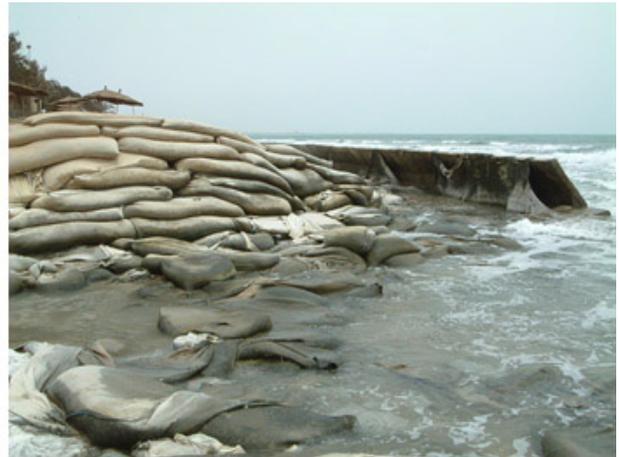
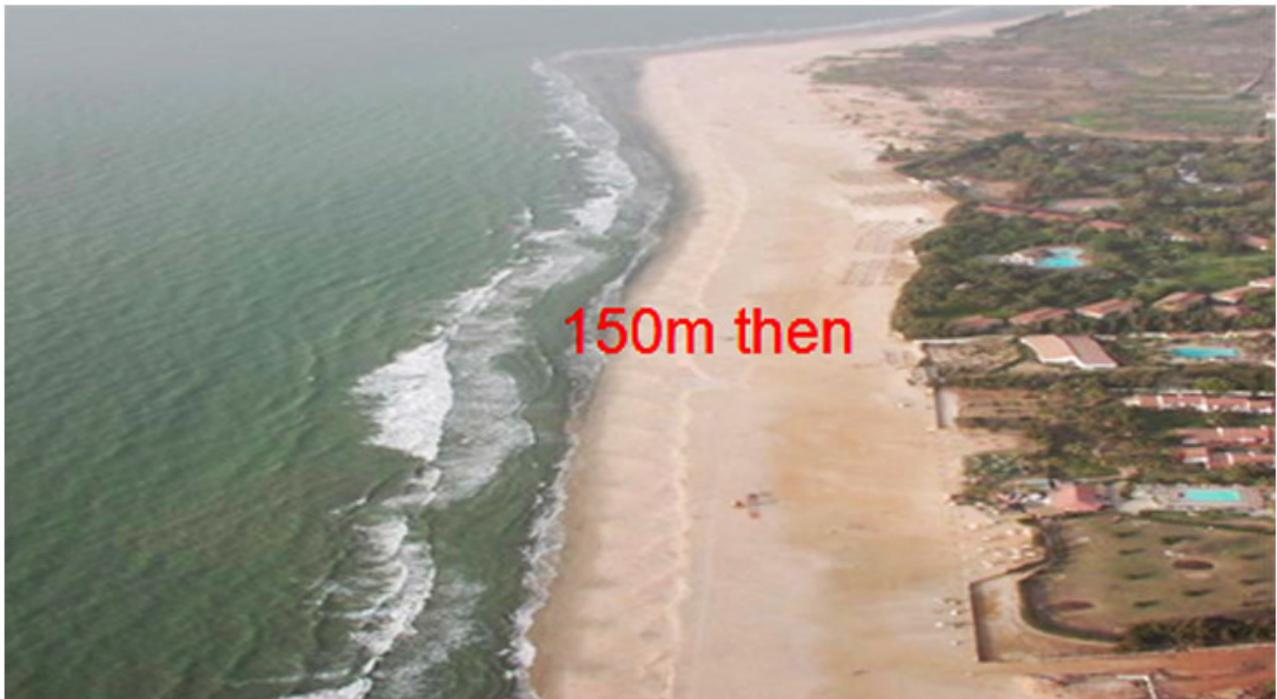
Hôtels Kaita et Senegambia avant les aménagements en haut,
Après le rechargement de la plage en bas (source : étude de cas).

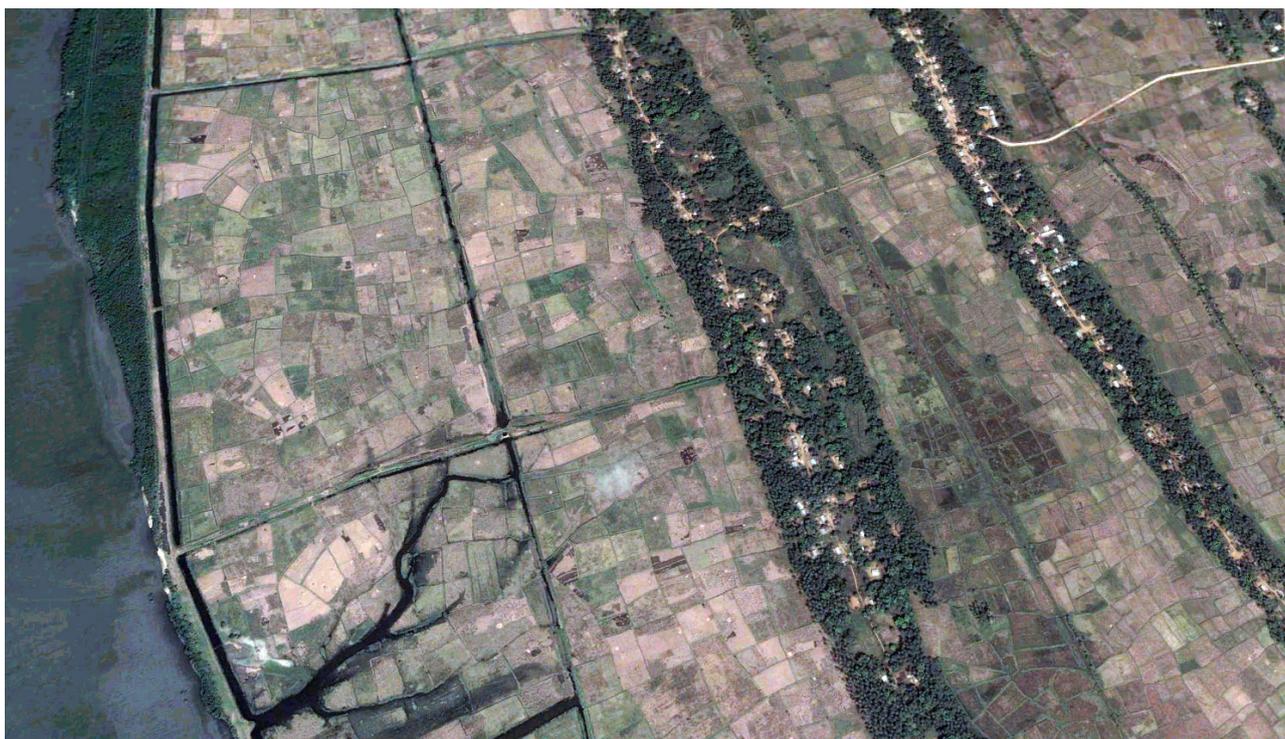
Séquence d'aménagements de la plaine de Kabak : de gauche à droite : rideau de palétuviers, digue et chenaux, zones de production, habitat axial sur cordons sableux fossiles (source : Google Earth).

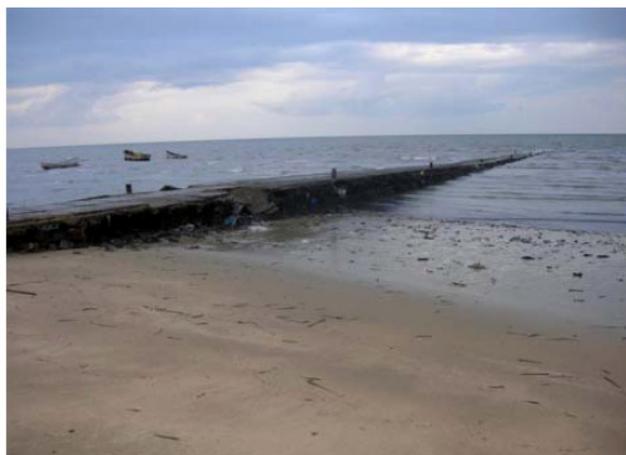
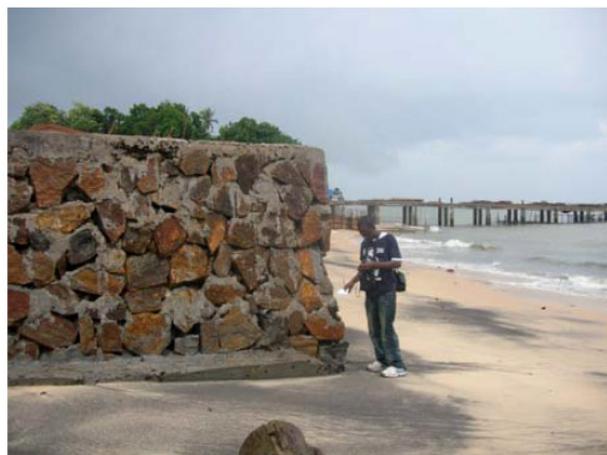
A gauche ancienne jetée de Shenge détruite par l'érosion, à droite nouvelle infrastructure (source étude de cas).

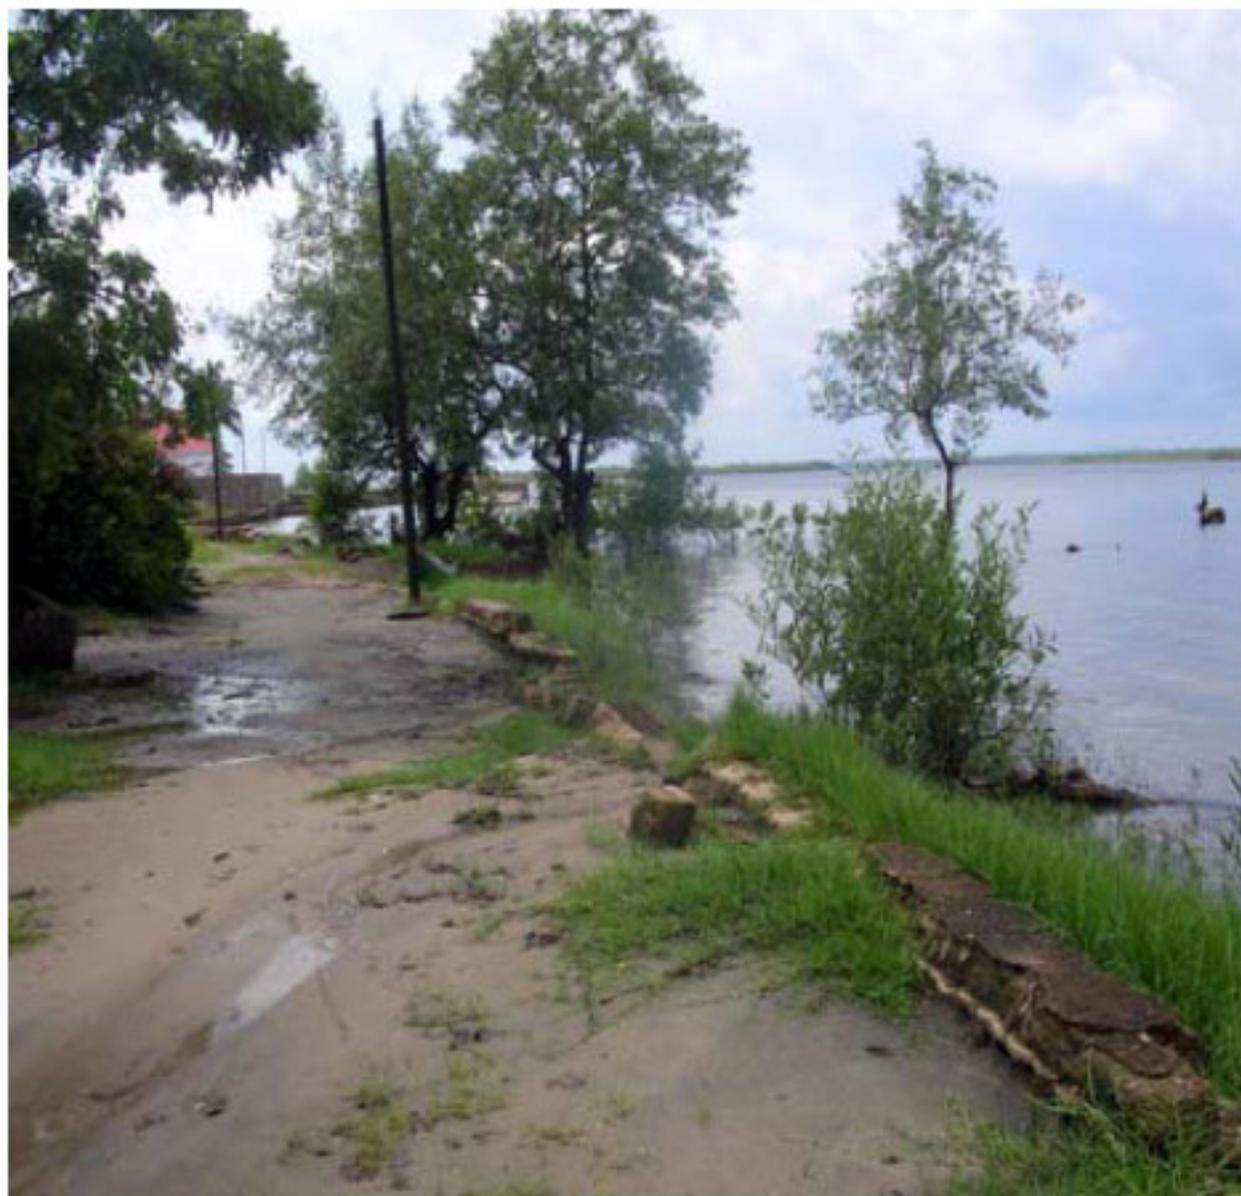
Mur de protection construit dans les années 50 (Plantain Island), aujourd'hui submergé lors des fortes marées (source étude de cas).

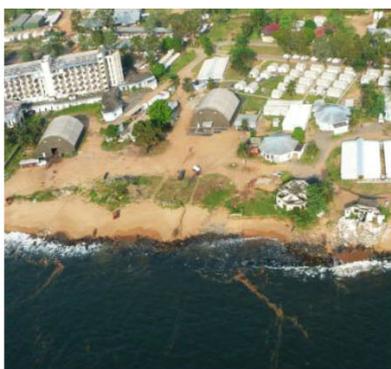
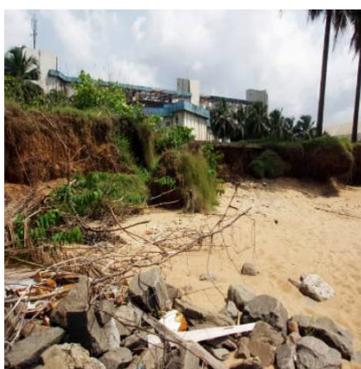
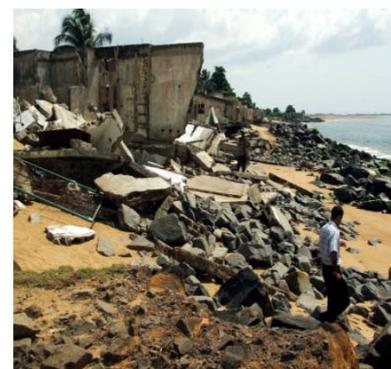
Tentatives de protection autour de l'hôtel Africa - village de l'OUA (source : diagnostic national Liberia)

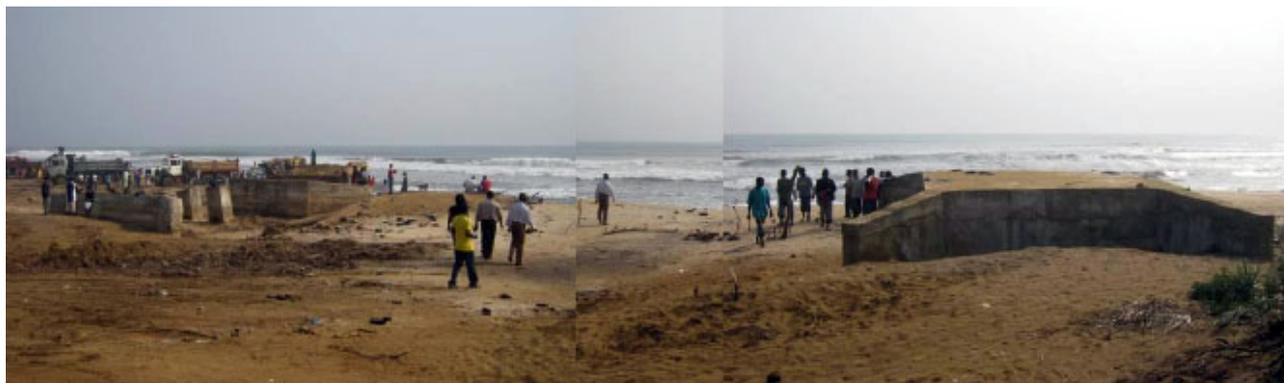
Assèchement - ensablement d'un exutoire de la lagune Schefflin dû aux prélèvements de matériaux et à l'érosion (source Diagnostic national Liberia)

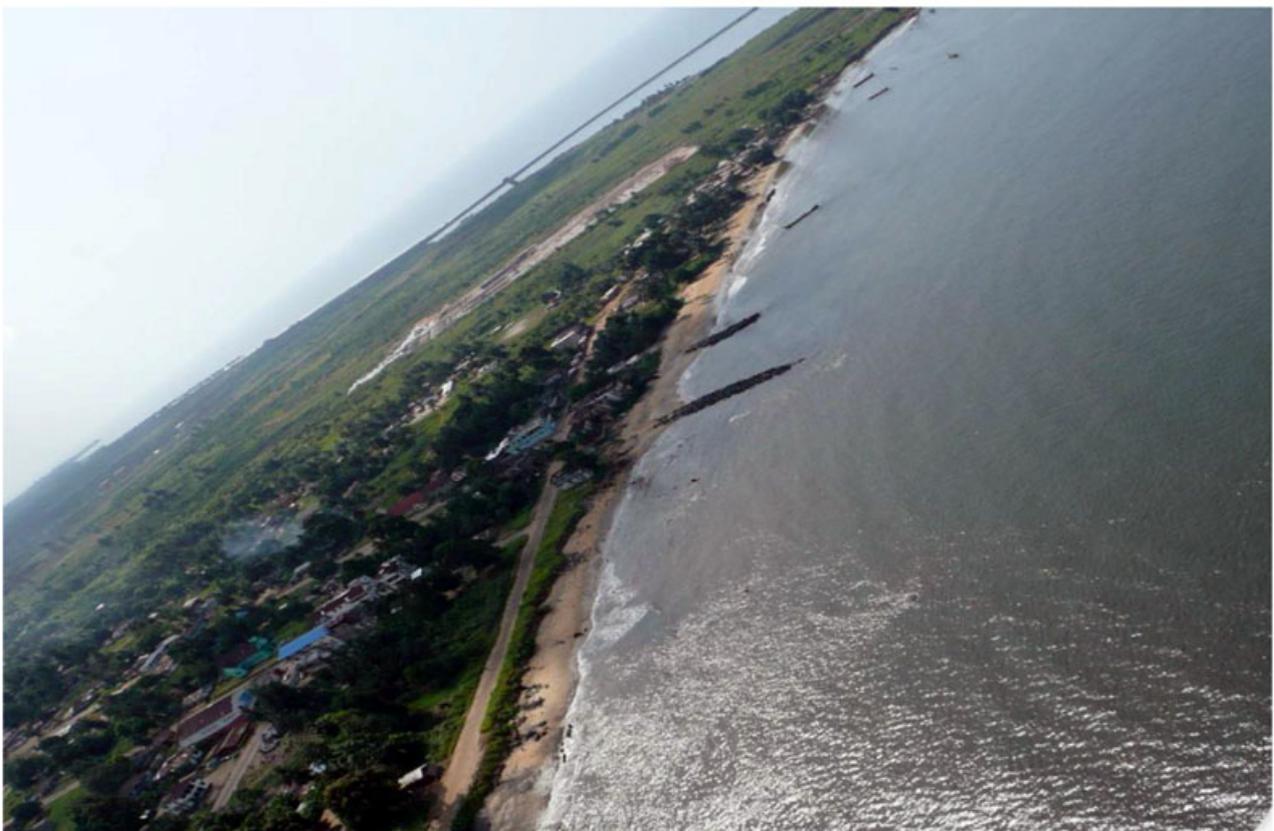
Epis artificiels à Buchanan (source diagnostic national Liberia).

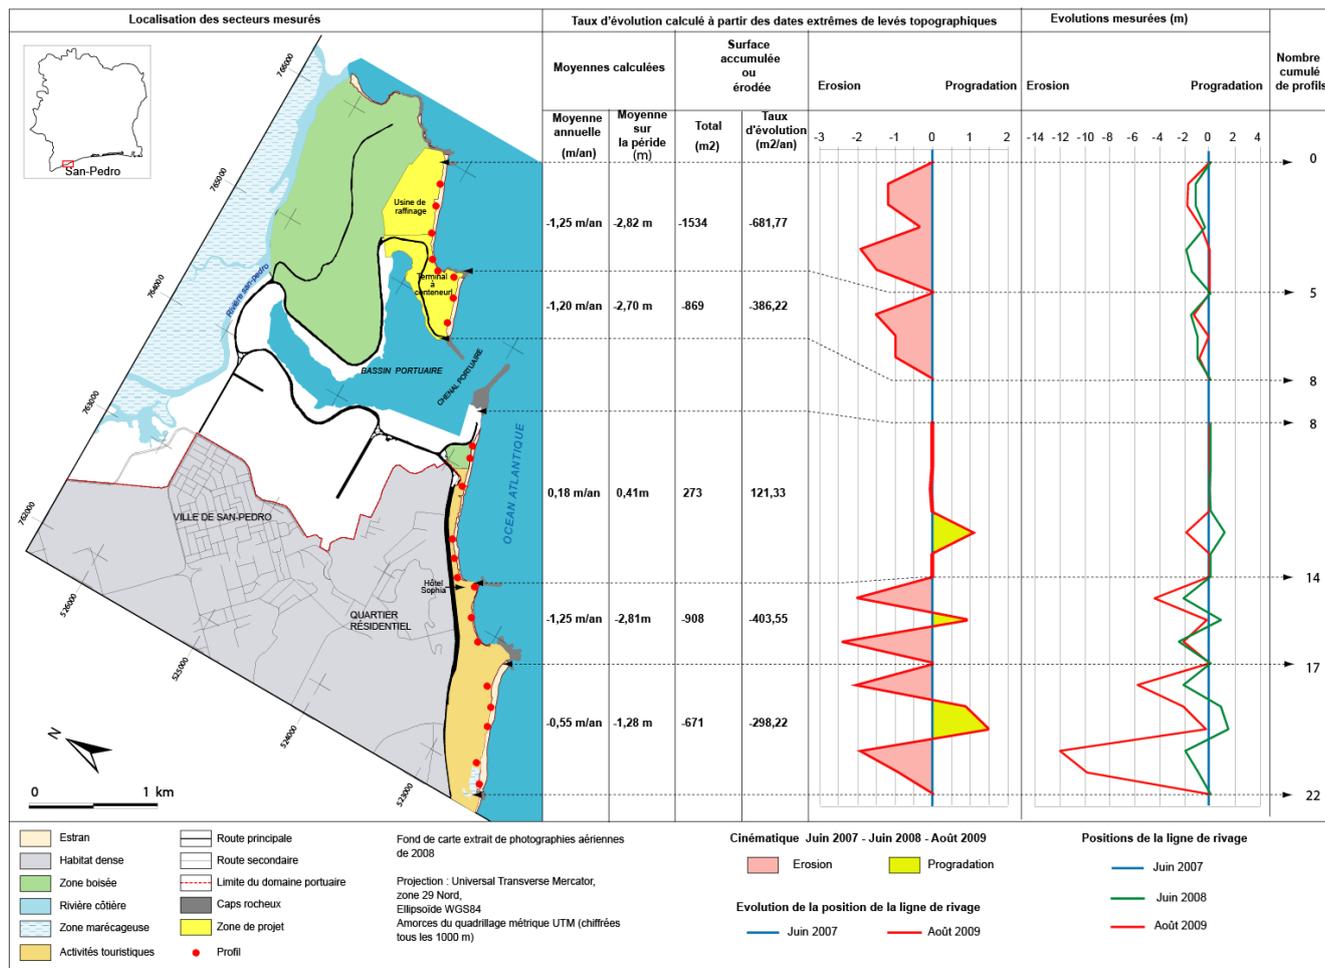
Taux d'évolution du trait de côte du périmètre littoral de San-Pédro entre Juin 2007 et Août 2009.
Source étude de cas.

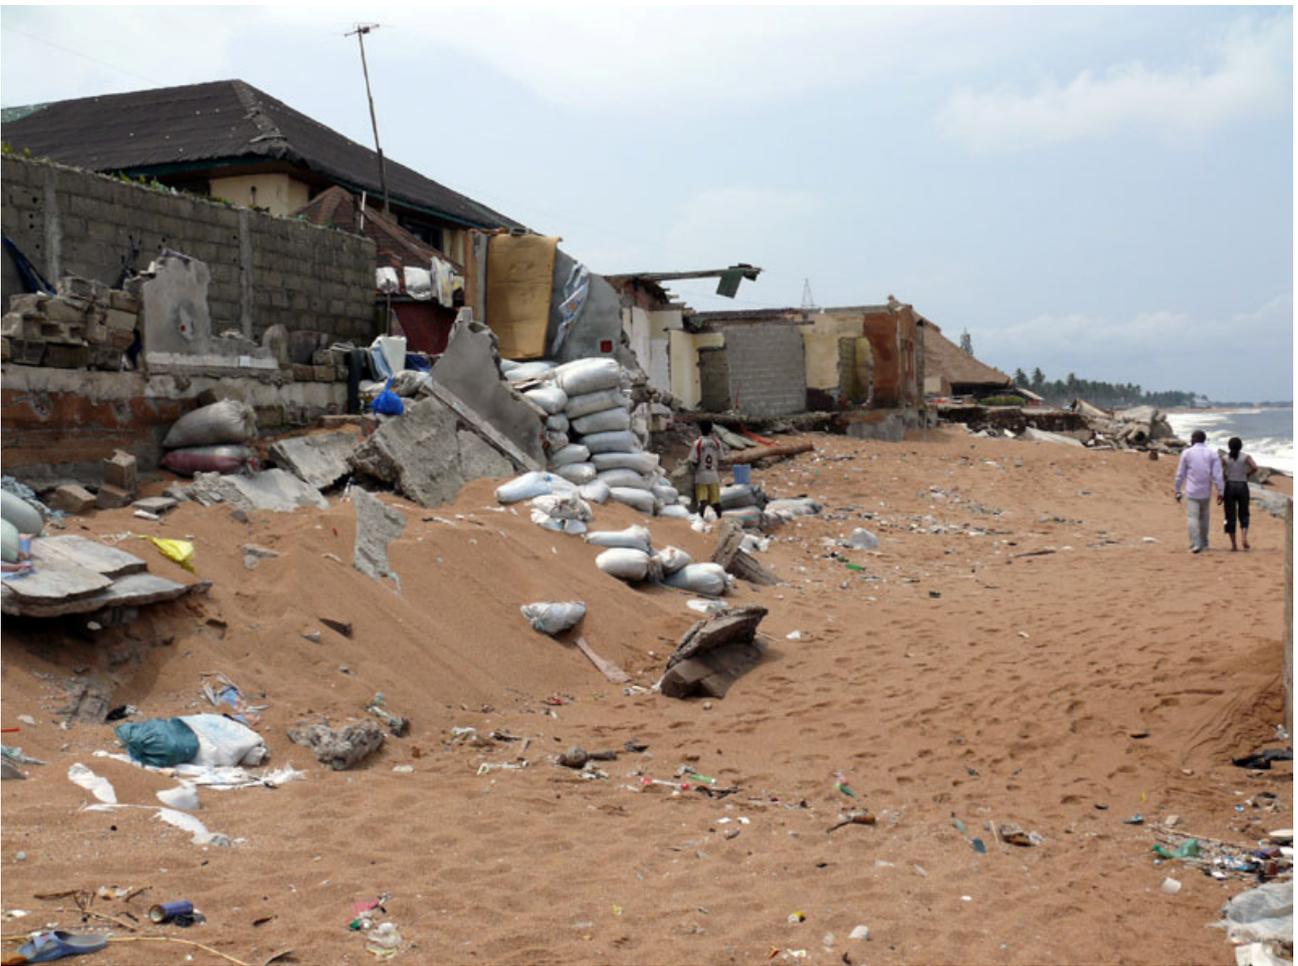
Destruction des installations de haut de plage à l'Est des installations de l'embouchure du chenal d'accès au port (source JJ. Goussard)
