ÉTUDE DE SUIVI DU TRAIT DE CÔTE
ET SCHÉMA DIRECTEUR LITTORAL
DE L'AFRIQUE DE L'OUEST

SCHEMA DIRECTEUR
Prescriptions détaillées

SCHEMA DIRECTEUR LITTORAL

PRESCRIPTIONS PAR SECTEURS

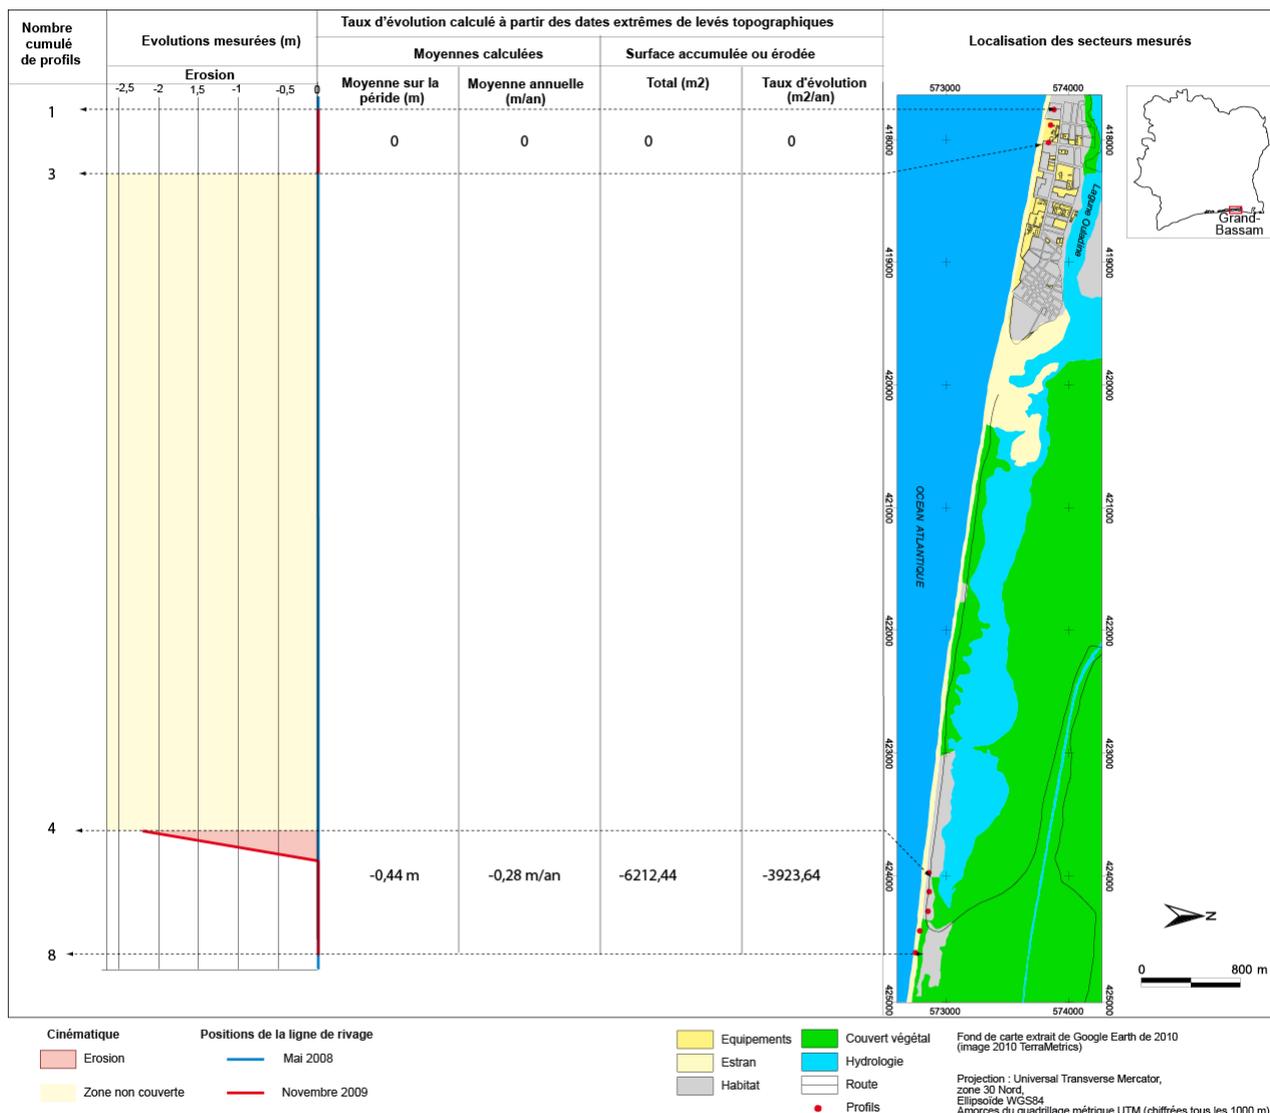
Taux d'évolution du trait sur le périmètre littoral de Grand-Bassam. Source : étude de cas.

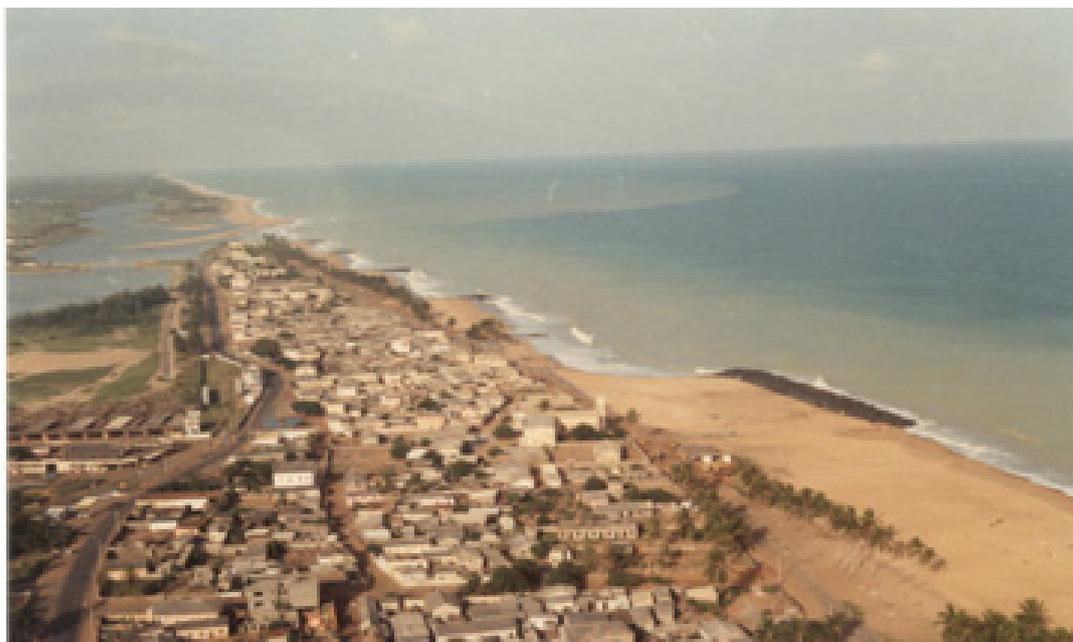
Enrochements et épis d'Aného (source étude de cas)

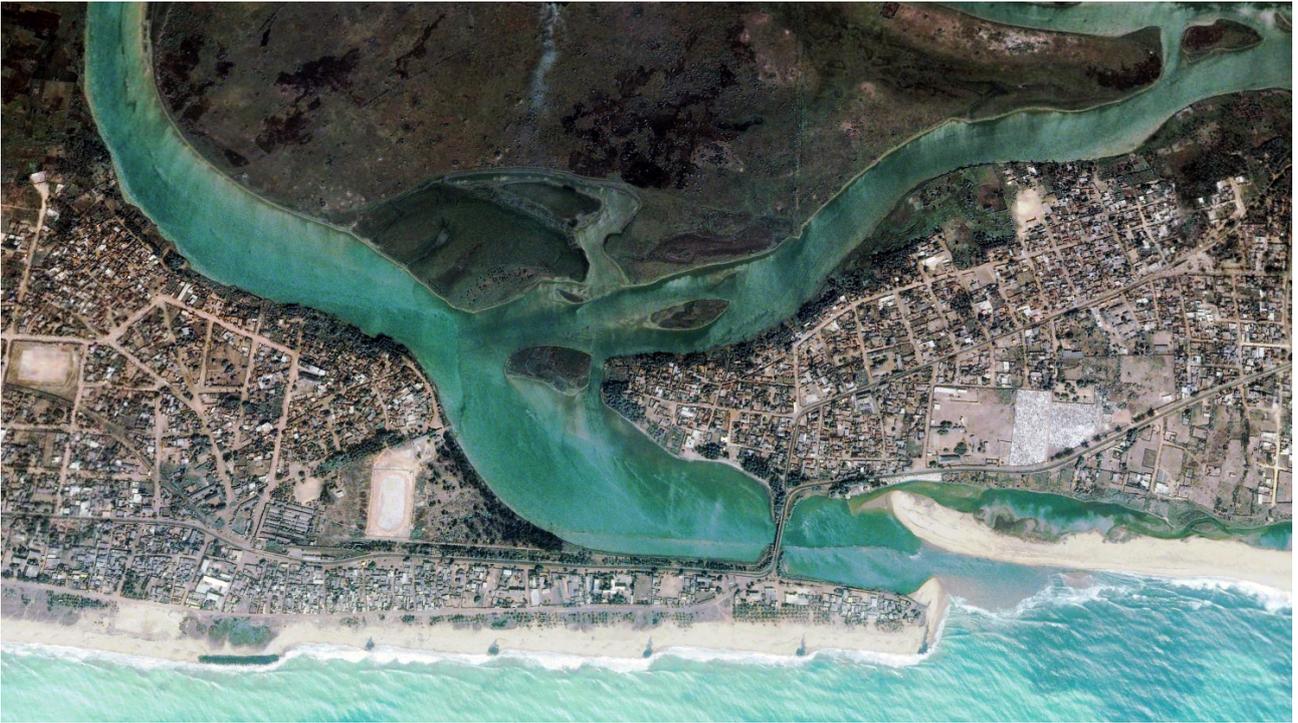
Système fluvio-marin d'Aného (on distingue les épis et enrochements au bas de l'image. (Source Google Earth)

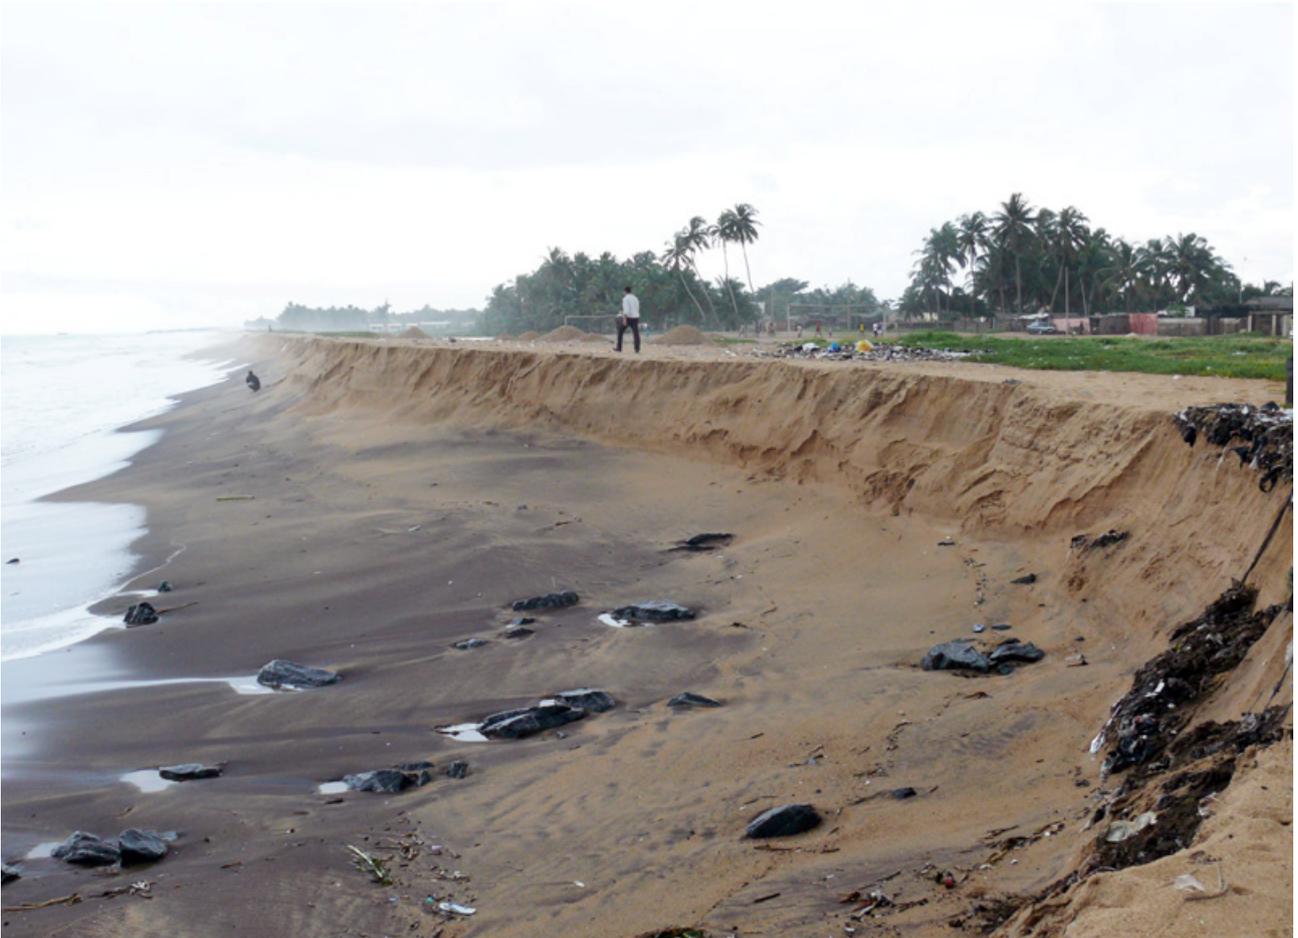
Micro-falaise d'érosion à Aneho (source JJ Goussard)

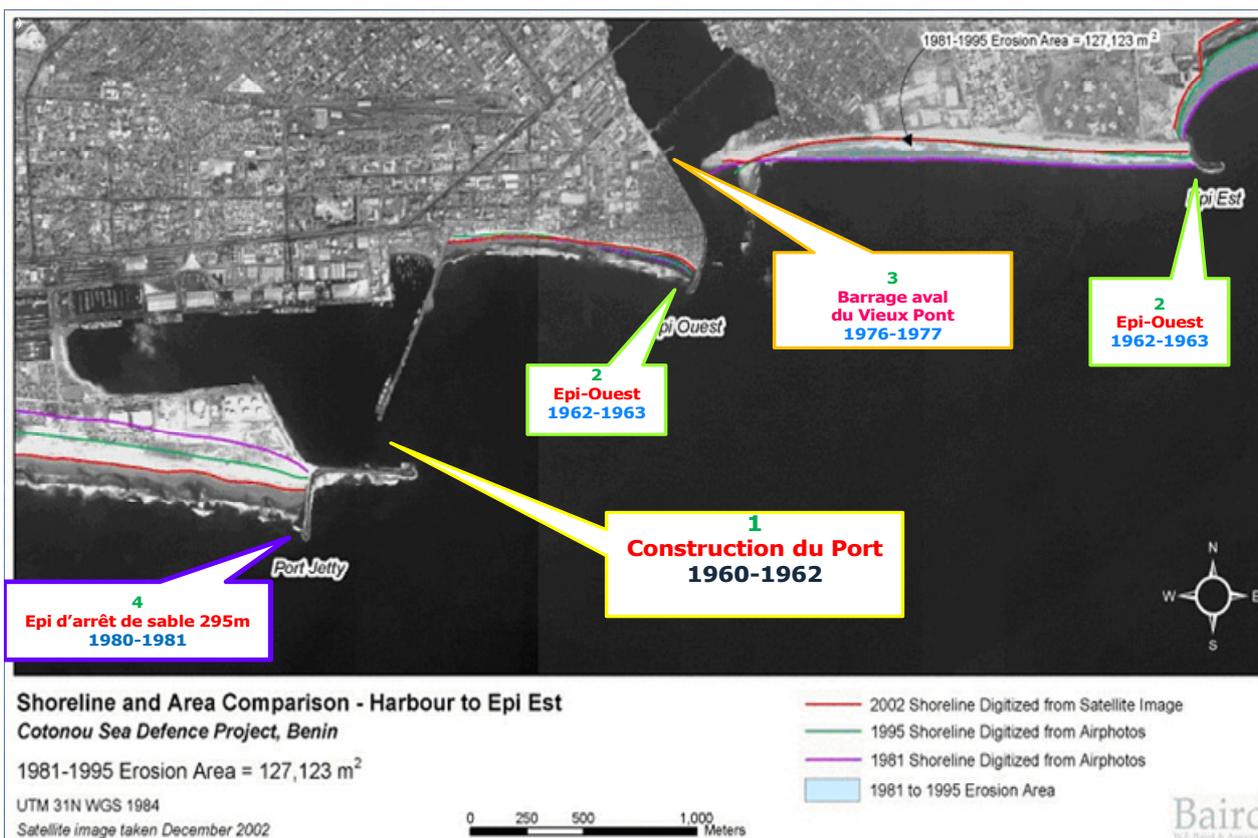
Distribution des ouvrages de défense autour du port
(source Diagnostic National Bénin). Voir étude de cas pour plus d'informations.

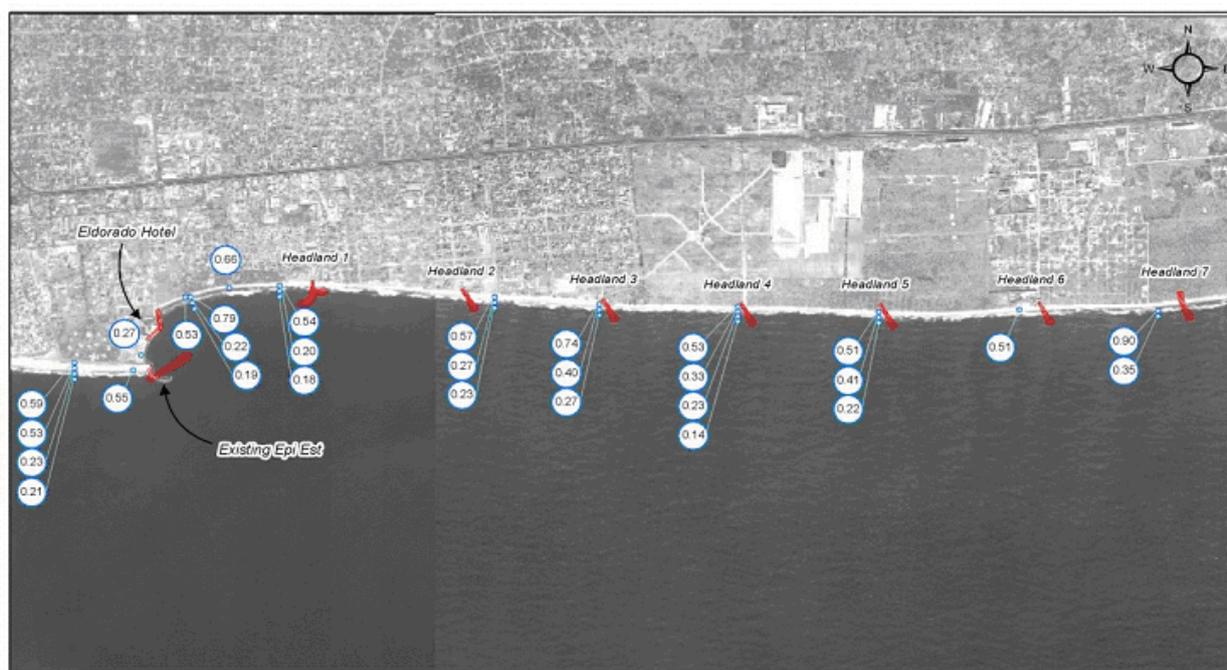
Beach Sand Sample Locations and their Corresponding Median Grain Size (mm)
Cotonou Sea Defence Project, Benin

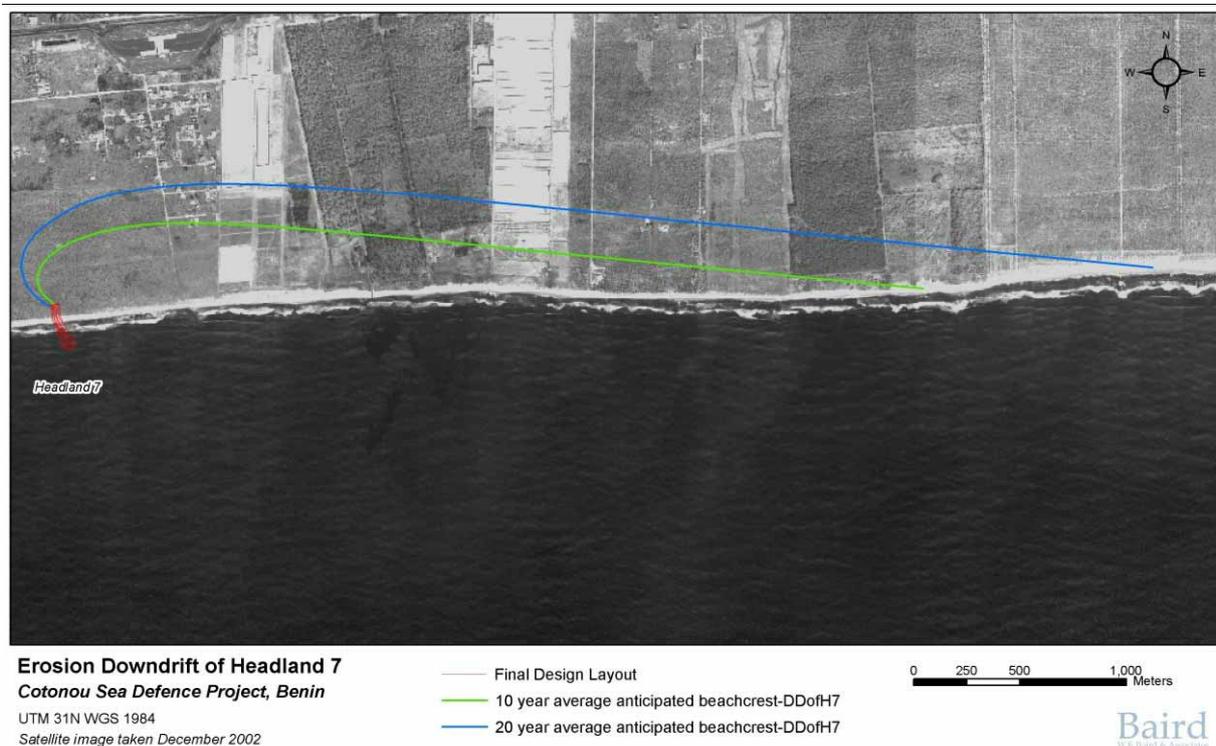
La réalisation d'un projet de protection de la zone des ambassadeurs dont la vue est présentée avec le secteur BJ2-d induirait les conséquences illustrées sur la présente photo. Sur cette photo, on remarque qu'après le dernier épi du secteur BJ2-d, la mer aurait avancé d'environ 200 m au bout de 20 ans et de plus de 500 m 40 ans après (source : diagnostic national Bénin)

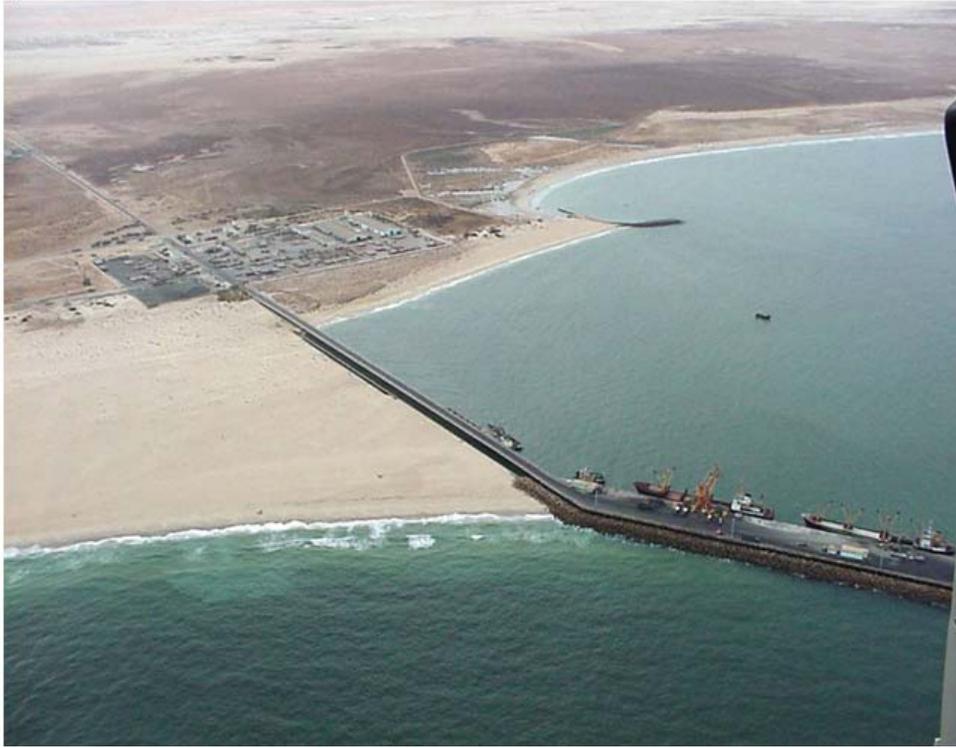
Photo 1 : Vue du port, ensablement au nord et érosion au sud.

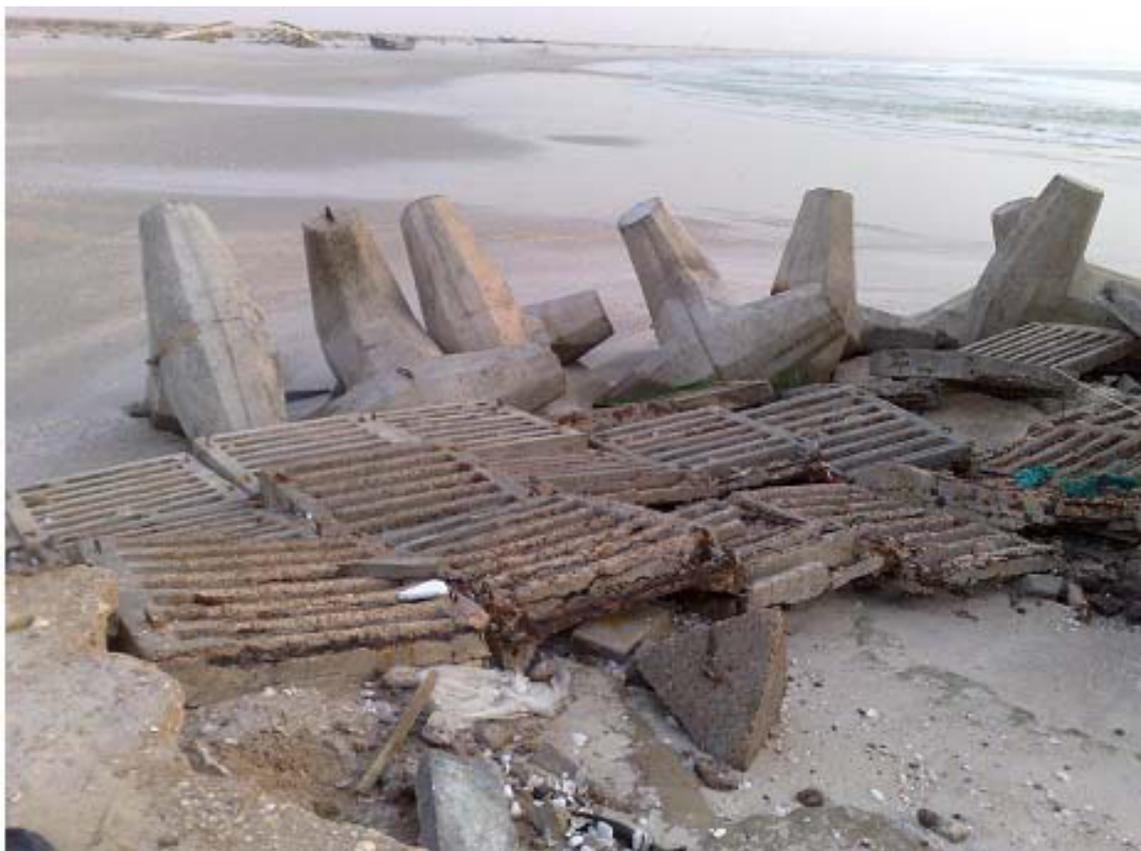
Photo 7 : Erosion et sapement de l'épi au sud du port

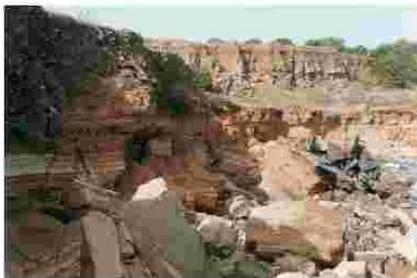
Photo 3- Ouverture des fractures et basculement des blocs dans la carrière de Mermoz (Gueye, juillet 2002)

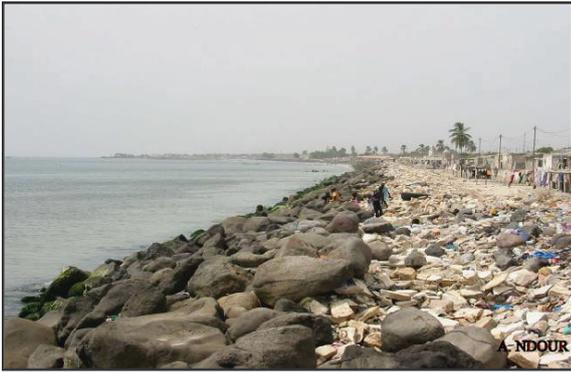
Disparition de la plage le long du mur en enrochements de Keuri Souf-Thiawlène. (Photo prise le 19 octobre 2005)

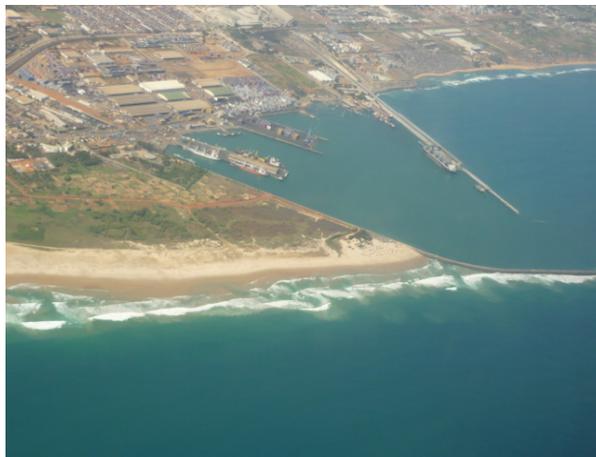
Photo 1 : Le port maritime, segmentant en deux états de plage la côte : les plages d'ensablement et d'érosion

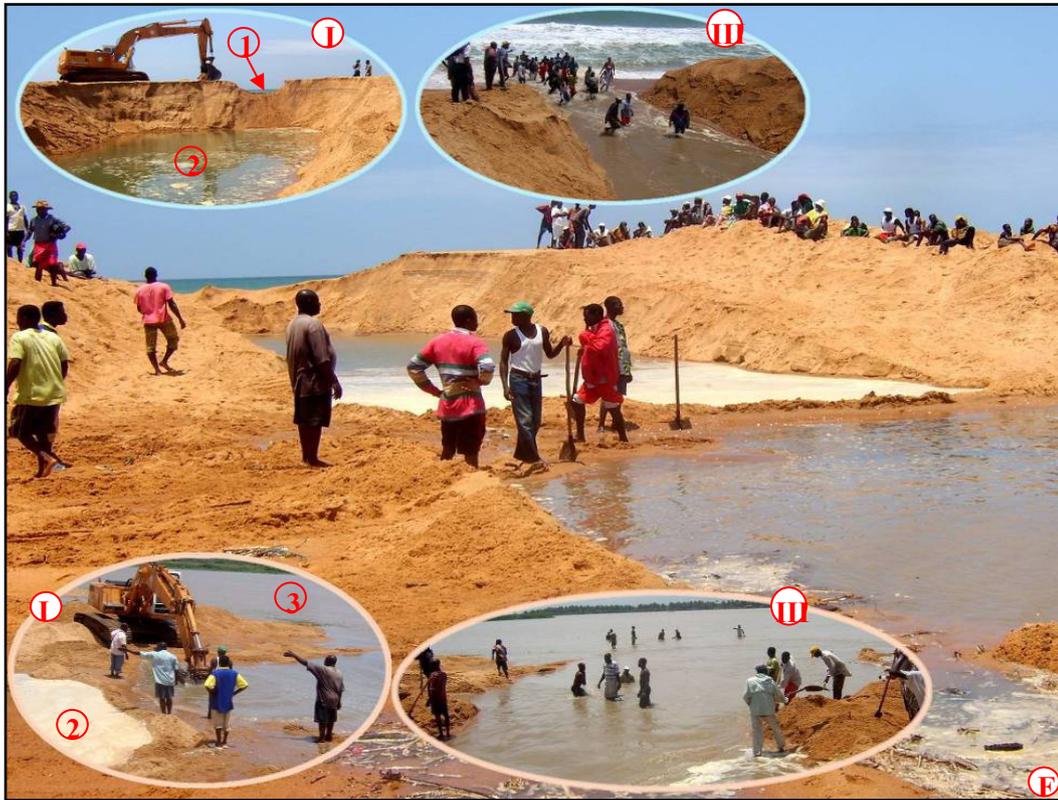
Photo 2: Photographies montrant les opérations d'ouverture d'embouchure artificielle à Avlo. Clichés LAIBI Raoul, 27/08/09
