ETUDE DE SUIVI DU TRAIT DE COTE
ET SCHÉMA DIRECTEUR LITTORAL
DE L'AFRIQUE DE L'OUEST

ETUDE DE CAS AU BENIN

**LES PLAGES BENINOISES
DANS LE GOLFE DE GUINEE
EN AFRIQUE DE L'OUEST :
EVOLUTIONS ET CONSEQUENCES
SOCIO-ECONOMIQUES**

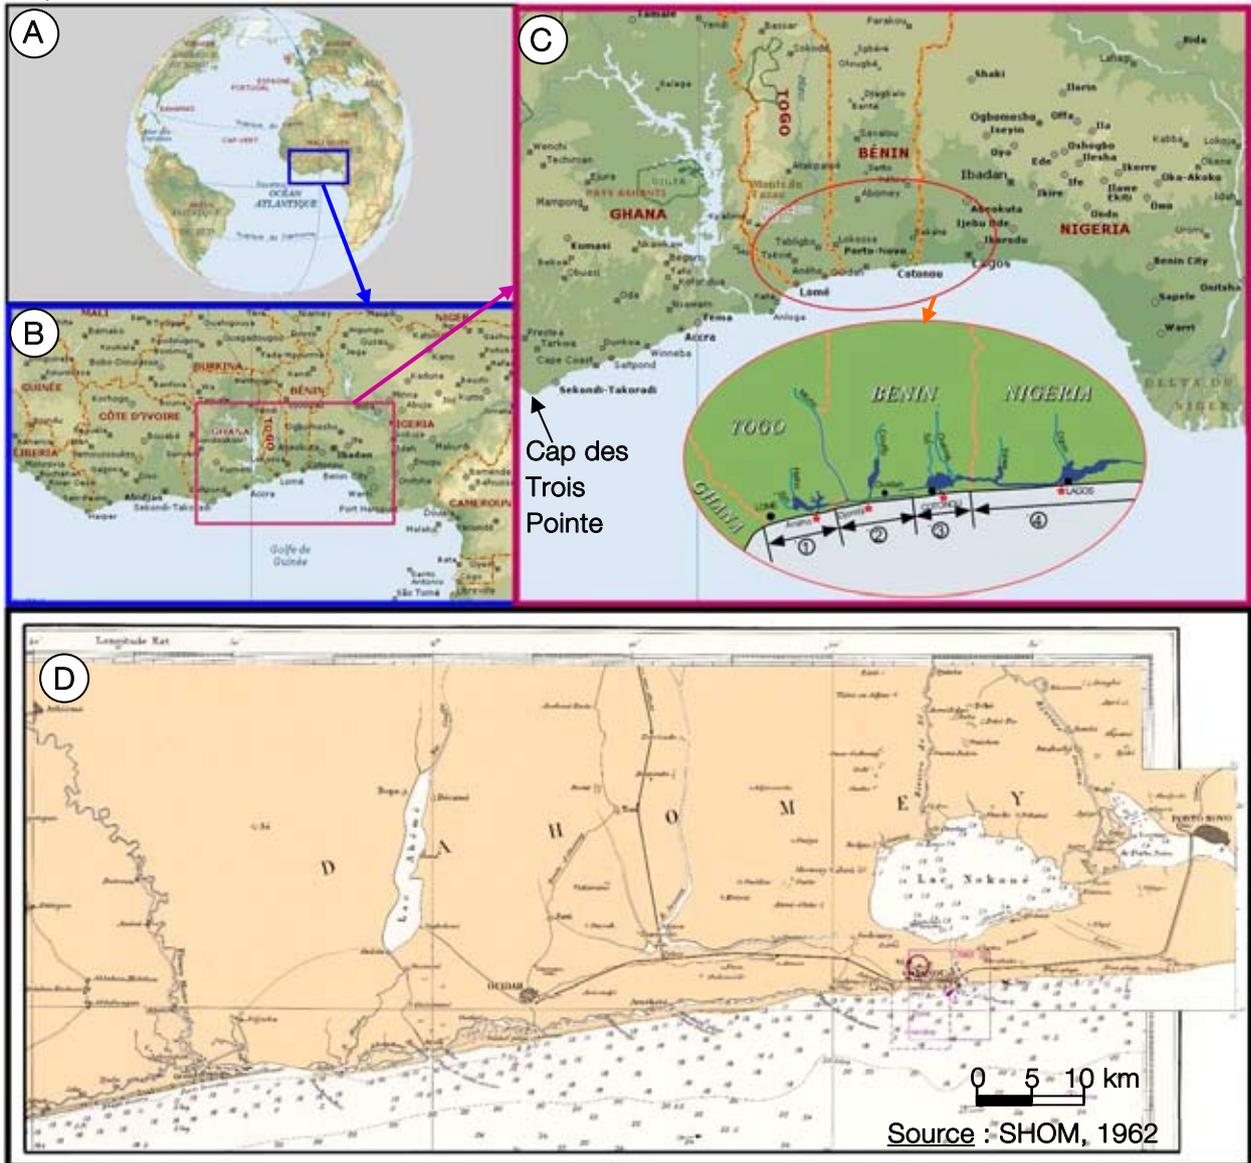
Figure 1 : Situation du littoral béninois (c) dans le golfe de Guinée (b) en Afrique de l'Ouest (a) et sa morphologie (d) avant la construction des ports et barrage perturbateurs de l'équilibre des côtes

- 1 - Secteur côtier de l'estuaire de Sio-Haho (au Togo)
 - 2 - Secteur côtier de l'estuaire du Mono-Couffo (au Bénin)
 - 3 - Secteur côtier de l'estuaire de l'Ouémé-Sô (au Bénin)
 - 4 - Secteur côtier de l'estuaire d'Ogun-Yéwa (au Nigeria)
- N.B. : les astérisques rouges indiquent les embouchures d'estuaires

Le milieu d'étude correspond au milieu littoral béninois. D'une longueur de 125 km, la côte béninoise correspond à la partie centrale du golfe du Bénin, un géosystème qui appartient lui aussi au grand ensemble côtier du golfe de Guinée (Fig.1b et 1c).

Les plages béninoises correspondent à deux des quatre secteurs côtiers distingués (Figs.1 et 2) :

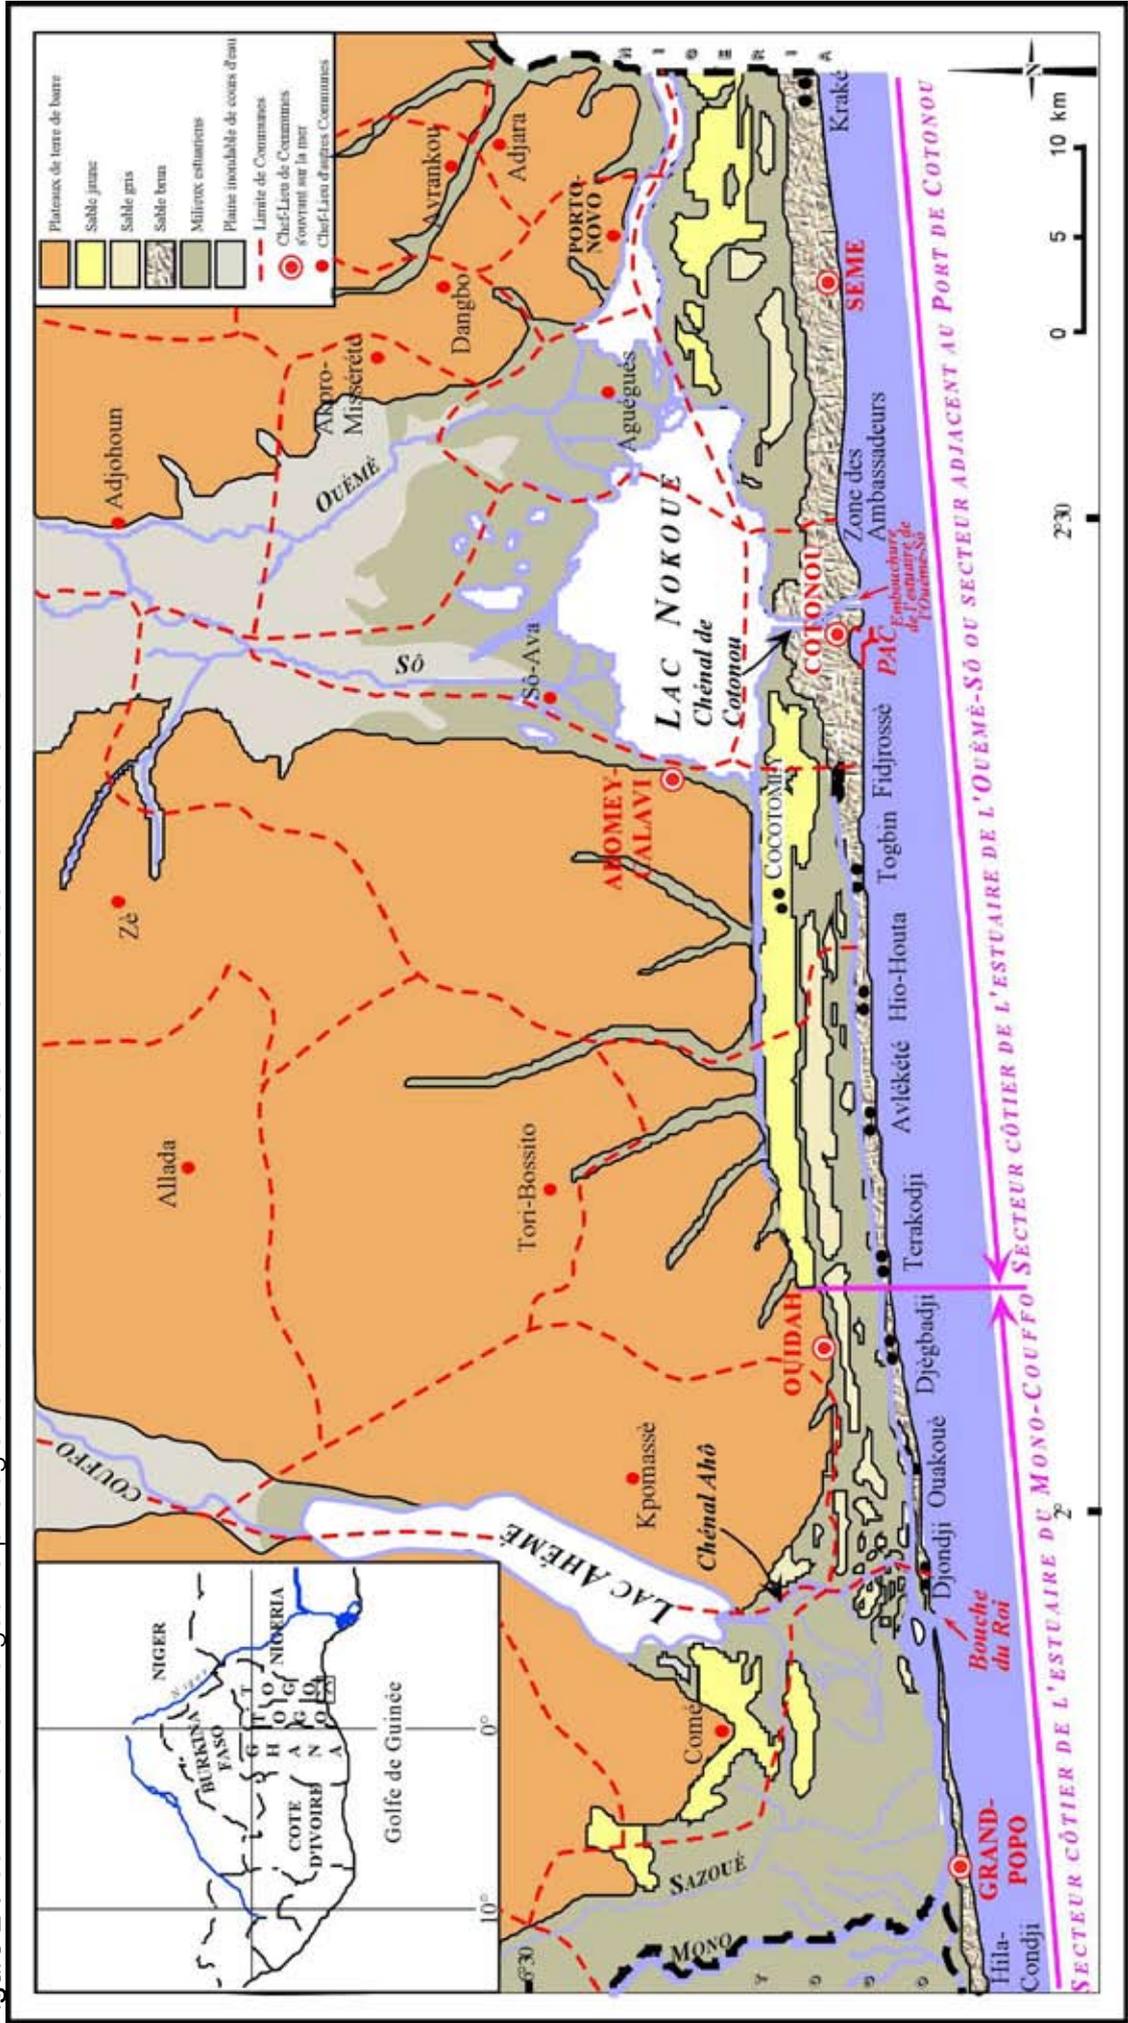
Figure 2 : Carte montrant la géomorphologie du littoral béninois et les Communes s'ouvrant sur la mer

Les lagunes du domaine littoral béninois sont organisées en deux systèmes estuariens (Fig.2). Il s'agit de l'estuaire des fleuves Mono-Couffo ou estuaire de l'Ouest et de l'estuaire de l'Ouémé-Sô ou estuaire de l'Est.

La plaine littorale est faite de cordons sableux. Ces cordons sableux hérités de la dernière transgression holocène constituent le bâti sédimentaire des deux systèmes estuariens décrits ci-dessous. On y distingue, du Nord au Sud, trois générations de cordons (Fig.2) :

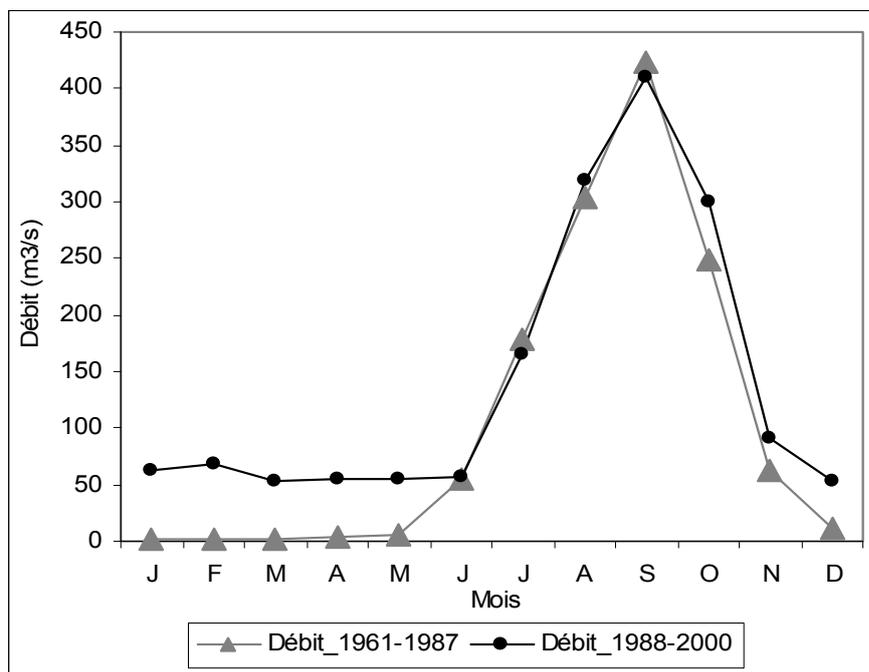
Figure 3 : Variations mensuelles moyennes des écoulements du Mono à Athiémé avant et après la construction du barrage de Nangbéto (Amoussou, 2010)

Le fleuve Mono prend sa source dans les hauteurs de Bafilo-Tchamba au Togo. Il a une longueur de 527 km et draine avec ses affluents, un bassin de 21500 km² au Togo et au Bénin. Le cours inférieur du fleuve matérialise la frontière entre le Togo et le Bénin sur une longueur de 100km. Il est tracé sur les terrains sédimentaires et décrit de nombreuses méandres avant de se paralléliser à la côte à partir de Grand-Popo (Fig.2). Il faut préciser que le fleuve Mono a un régime hydrologique tropical caractérisé à l'état naturel par un débit d'étiage quasi nul pendant six mois, de décembre à mai, et un débit de crue dont le pic moyen atteint 400 m³/s en septembre-octobre (Fig.3). En juillet 1987, dans le but de répondre au besoin sans cesse croissant de demande énergétique, le Bénin et le Togo ont construit un barrage hydroélectrique sur le fleuve Mono, à la latitude du village de Nangbéto à 250 km au Nord du Togo. Depuis lors, l'hydrologie naturelle du fleuve a été perturbée et l'écoulement y est devenu permanent en toute saison (Fig.3).

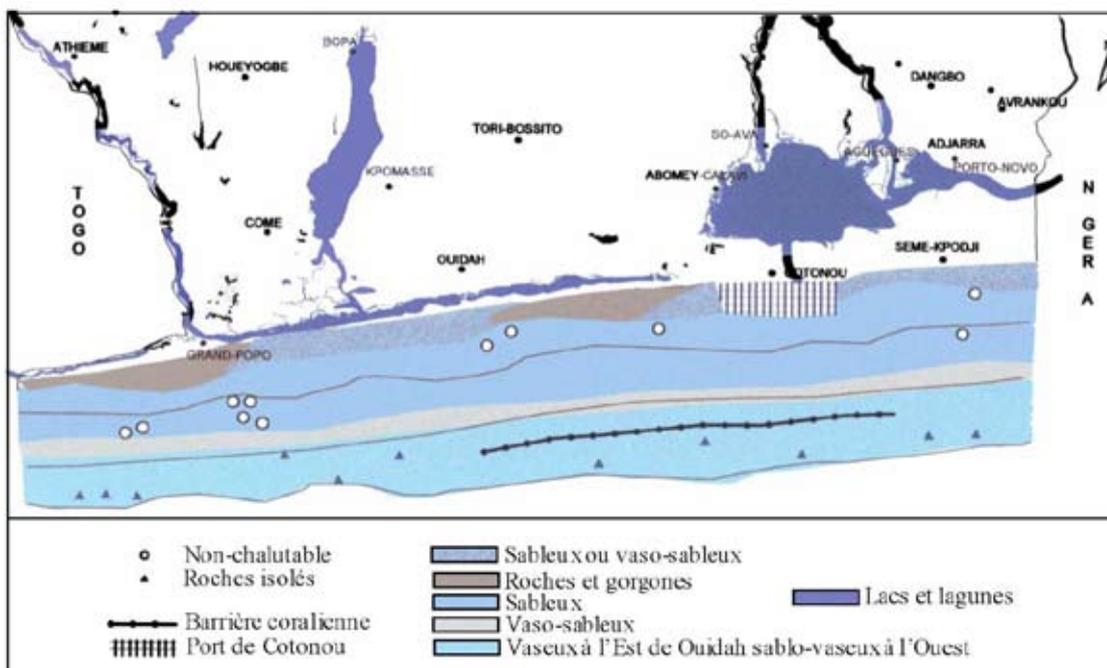
Figure 4 : Géomorphologie et Géologie de la plate-forme béninoise

D'une façon générale, la pente est douce entre les fonds de 10 à 35 m environ. Une rupture de pente assez légère s'observe entre 35 et 45 m. Ensuite, celle-ci se maintient régulière jusqu'à une limite coïncidant avec la barrière de corail. Au-delà de cette barrière, la pente est régulière jusqu'à la chute du plateau, mais elle est parsemée de têtes rocheuses d'origine corallienne (confère carte ci-dessous).

- la strate (I) : sableuse ou vaso-sableuse jusqu'à 17 m de profondeur et contenant des roches à gorgones ;
- la strate (II) : purement sableuse de 17 à 35 m ;
- la strate (III) : sablo-vaseuse de 35 à 55 m ;
- la strate (IV) : vaso-sableuse à l'Ouest de Ouidah et purement vaseuse à l'Est, de 55 à 100 m de profondeur.

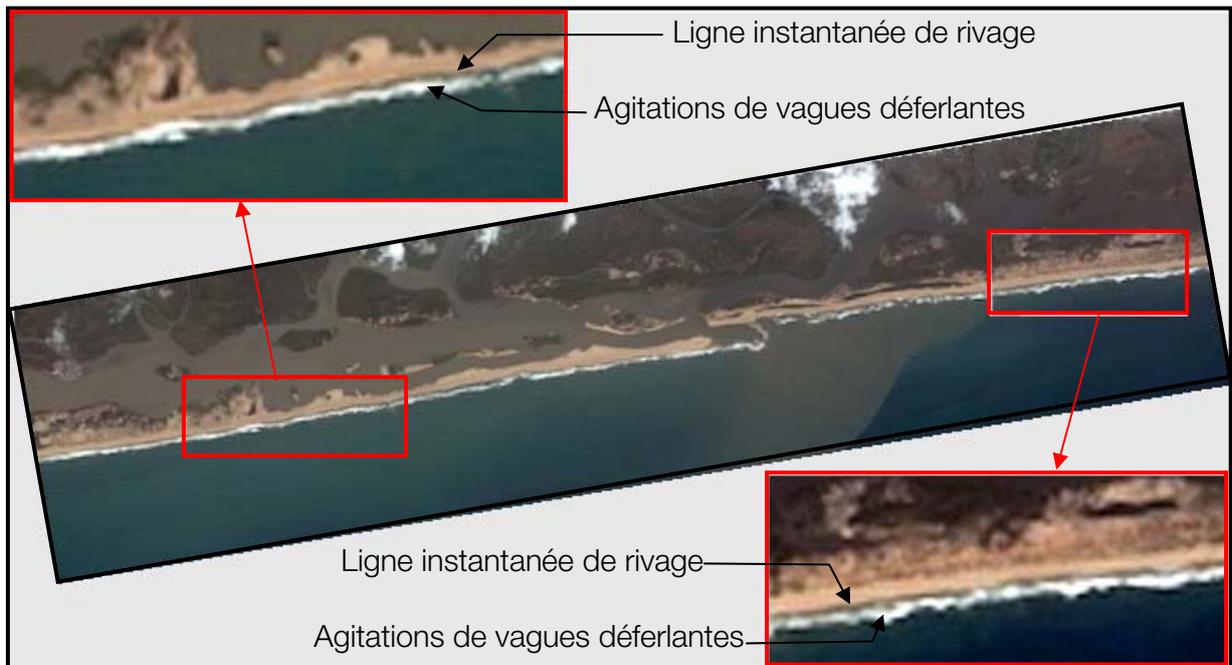
Figure 5 : Mise en évidence de la ligne instantanée de rivage sur l'image QuickBird du 25/11/2006

grâce au logiciel Arc View 3.2. Il faut noter que l'opération a été relativement aisée et nous n'avons pas été confrontés à des difficultés pour repérer cette ligne instantanée représentée par la transition entre les populations de pixels des zones terrestres et marines. En effet, le secteur étudié était exempt de nuages et présentait un bon contraste de couleurs sur toutes images considérées (Fig. 5).

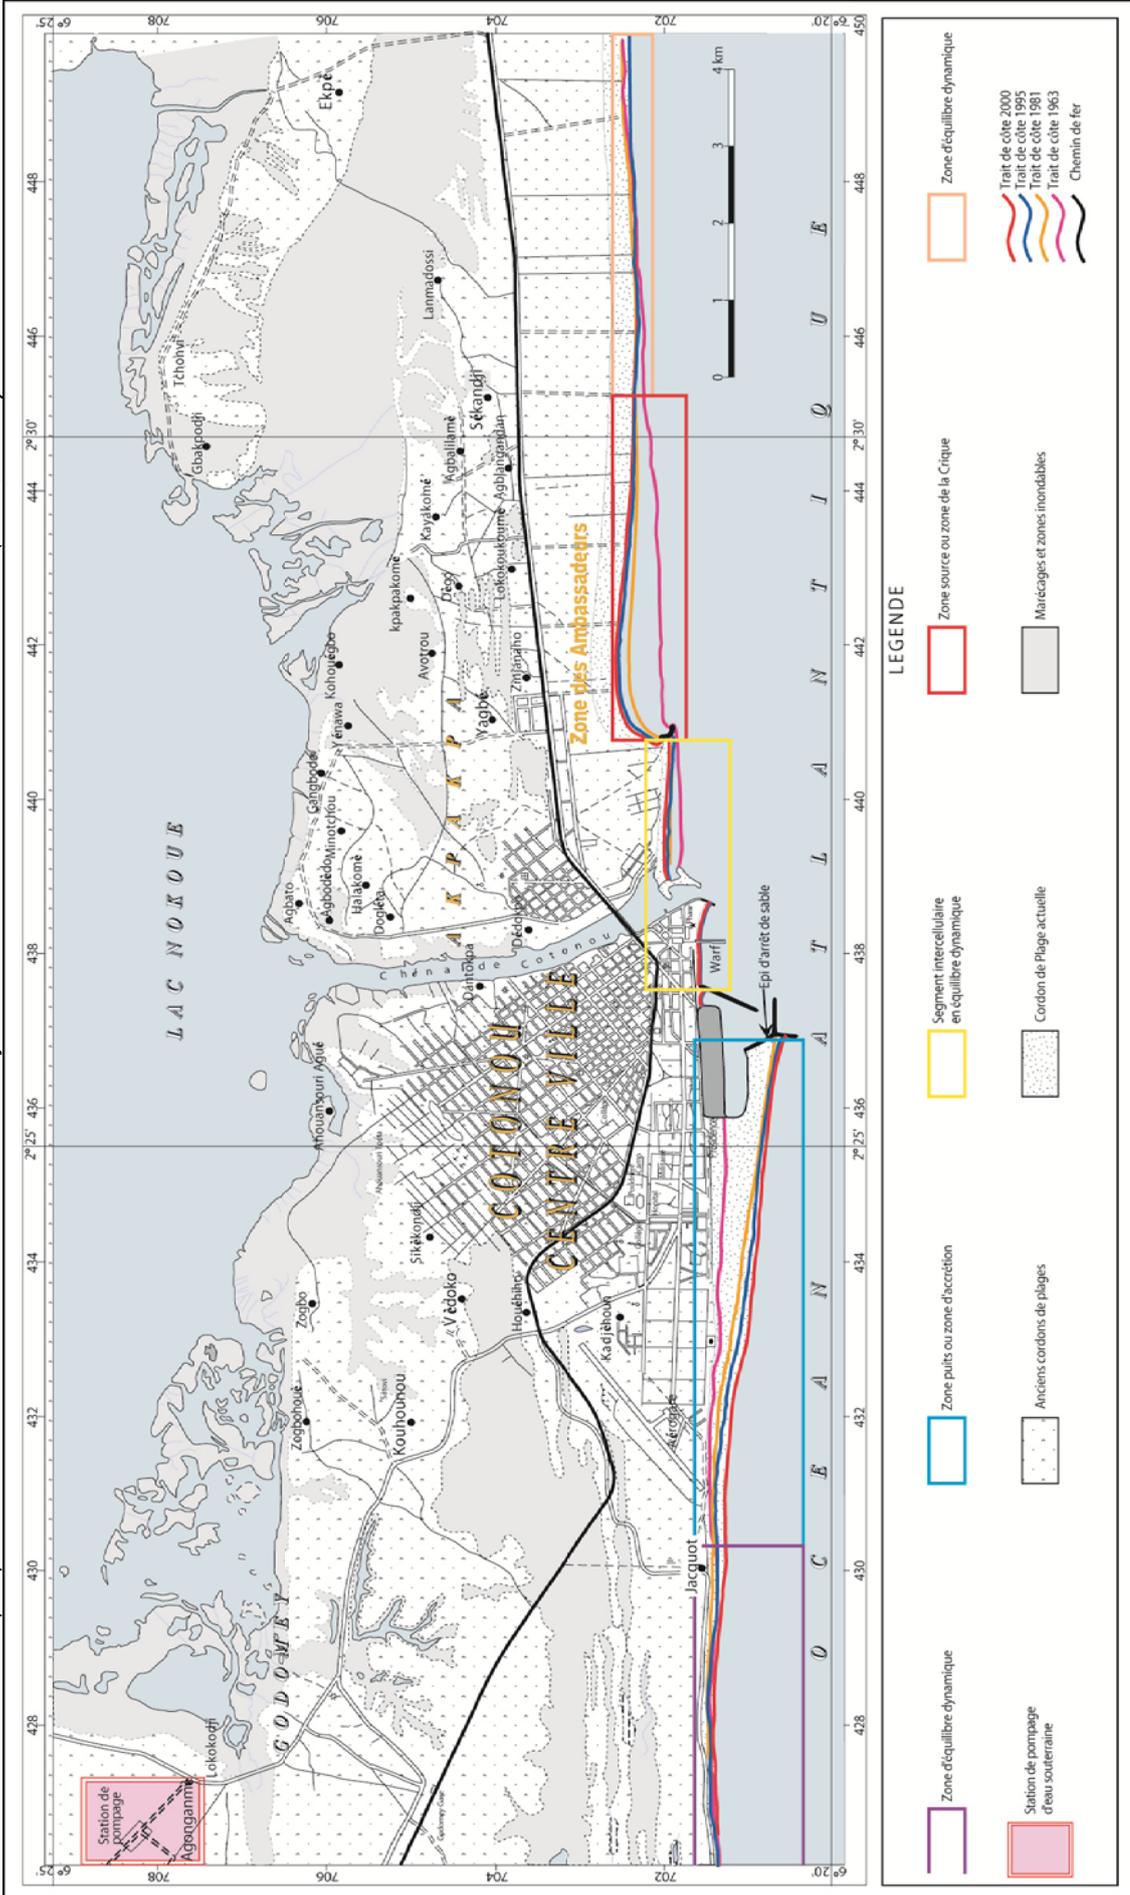
Figure 6 : Etude diachronique par télédétection du secteur de côte adjacent au Port Autonome de Cotonou (Laïbi, 2005)

Hôtel Eldorado : Le point d'observation est situé immédiatement à l'est de l'hôtel Eldorado bordé par l'épi est. C'est la zone source ou zone de la crique qui, paradoxalement, est encore densément occupée par les pêcheurs (Photo 1). Elle montre un profil resté très réflexif (photo1). En 15 mois, 11,5 m de cordon littoral fut englouti par la mer, faisant disparaître sous l'eau bidonvilles et pirogues de pêches accostées (Photo1). En réalité, immédiatement après cet hôtel de M. da Silva, la mer fait une incursion sur le continent, érode le cordon en aval de l'épi et isole l'hôtel en presqu'île. Elle provoque la ruine des constructions, routes et autres infrastructures côtières (photo 2), laissant ainsi observer sur le continent une parabole d'érosion (Photo 3) avec une crête située à peu près à la verticale de Yagbé (Fig. 6).

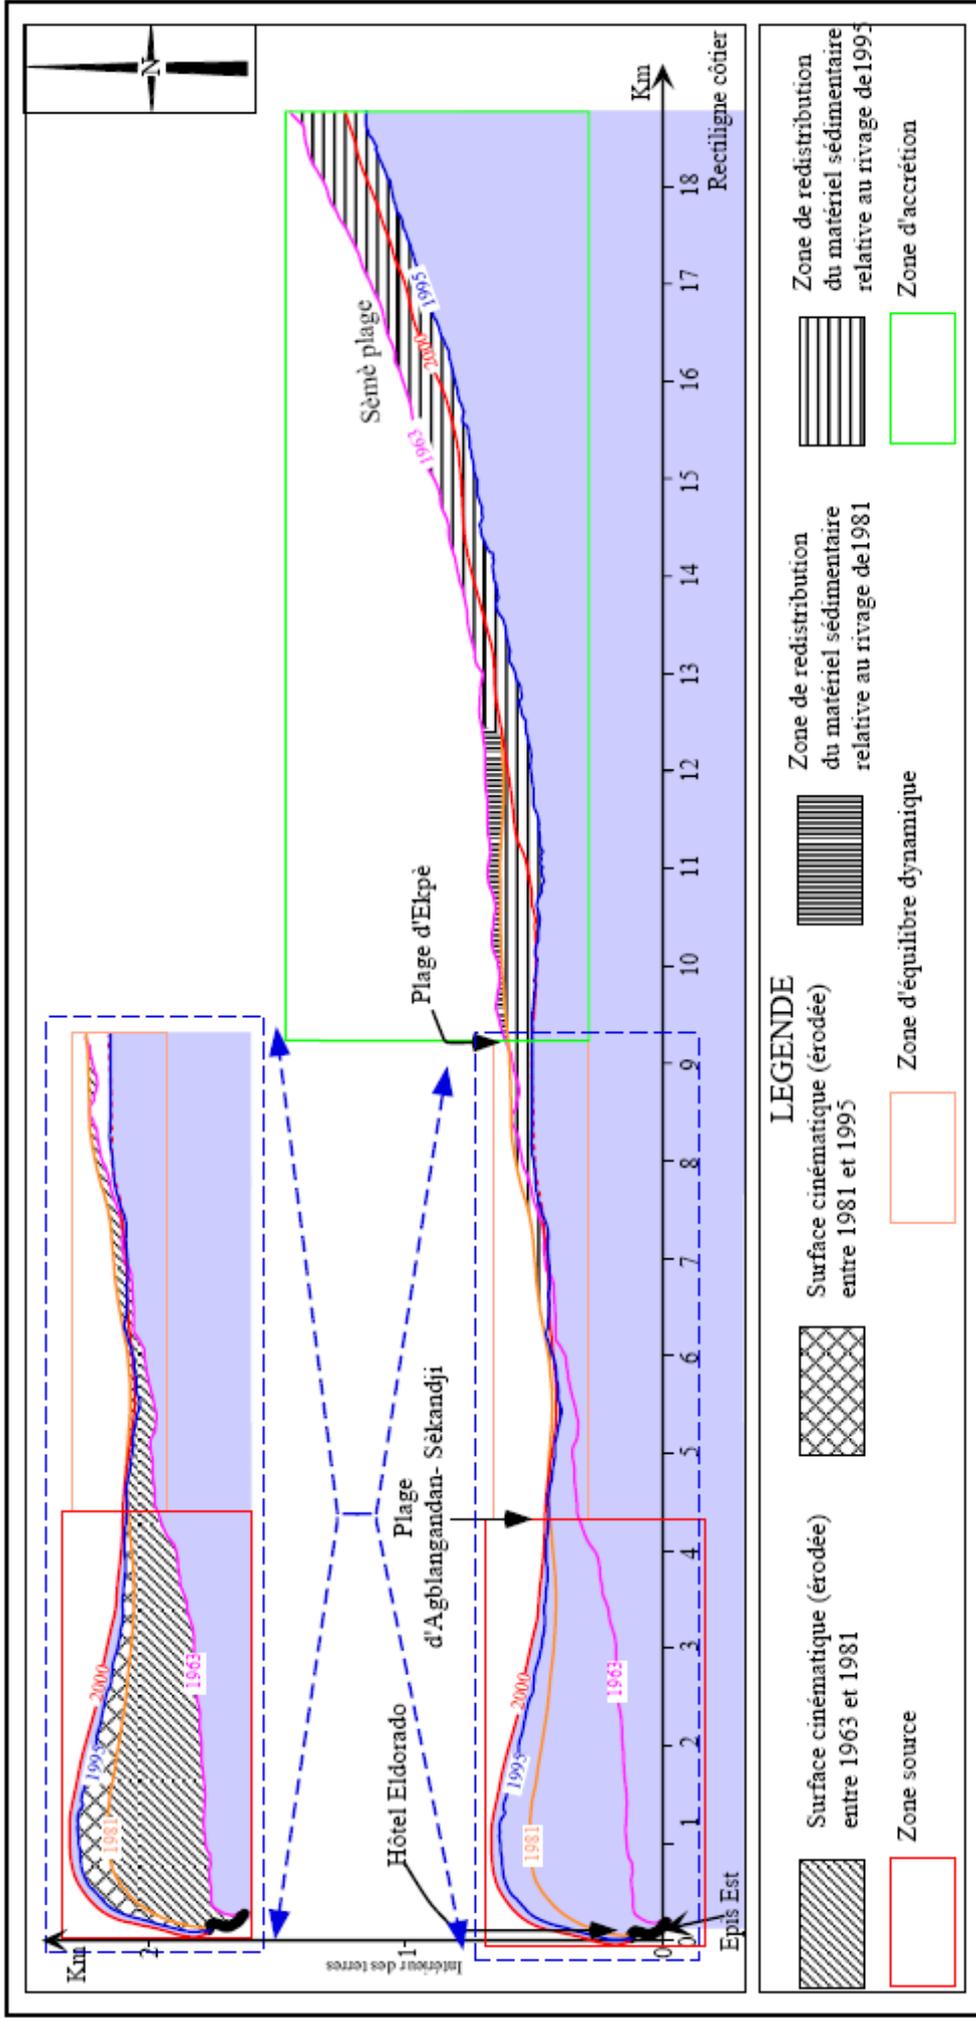
Figure 7 : Détail des évolutions du rivage dans la zone source (crique) entre 1963 et 2000 (Laihi, 2005)

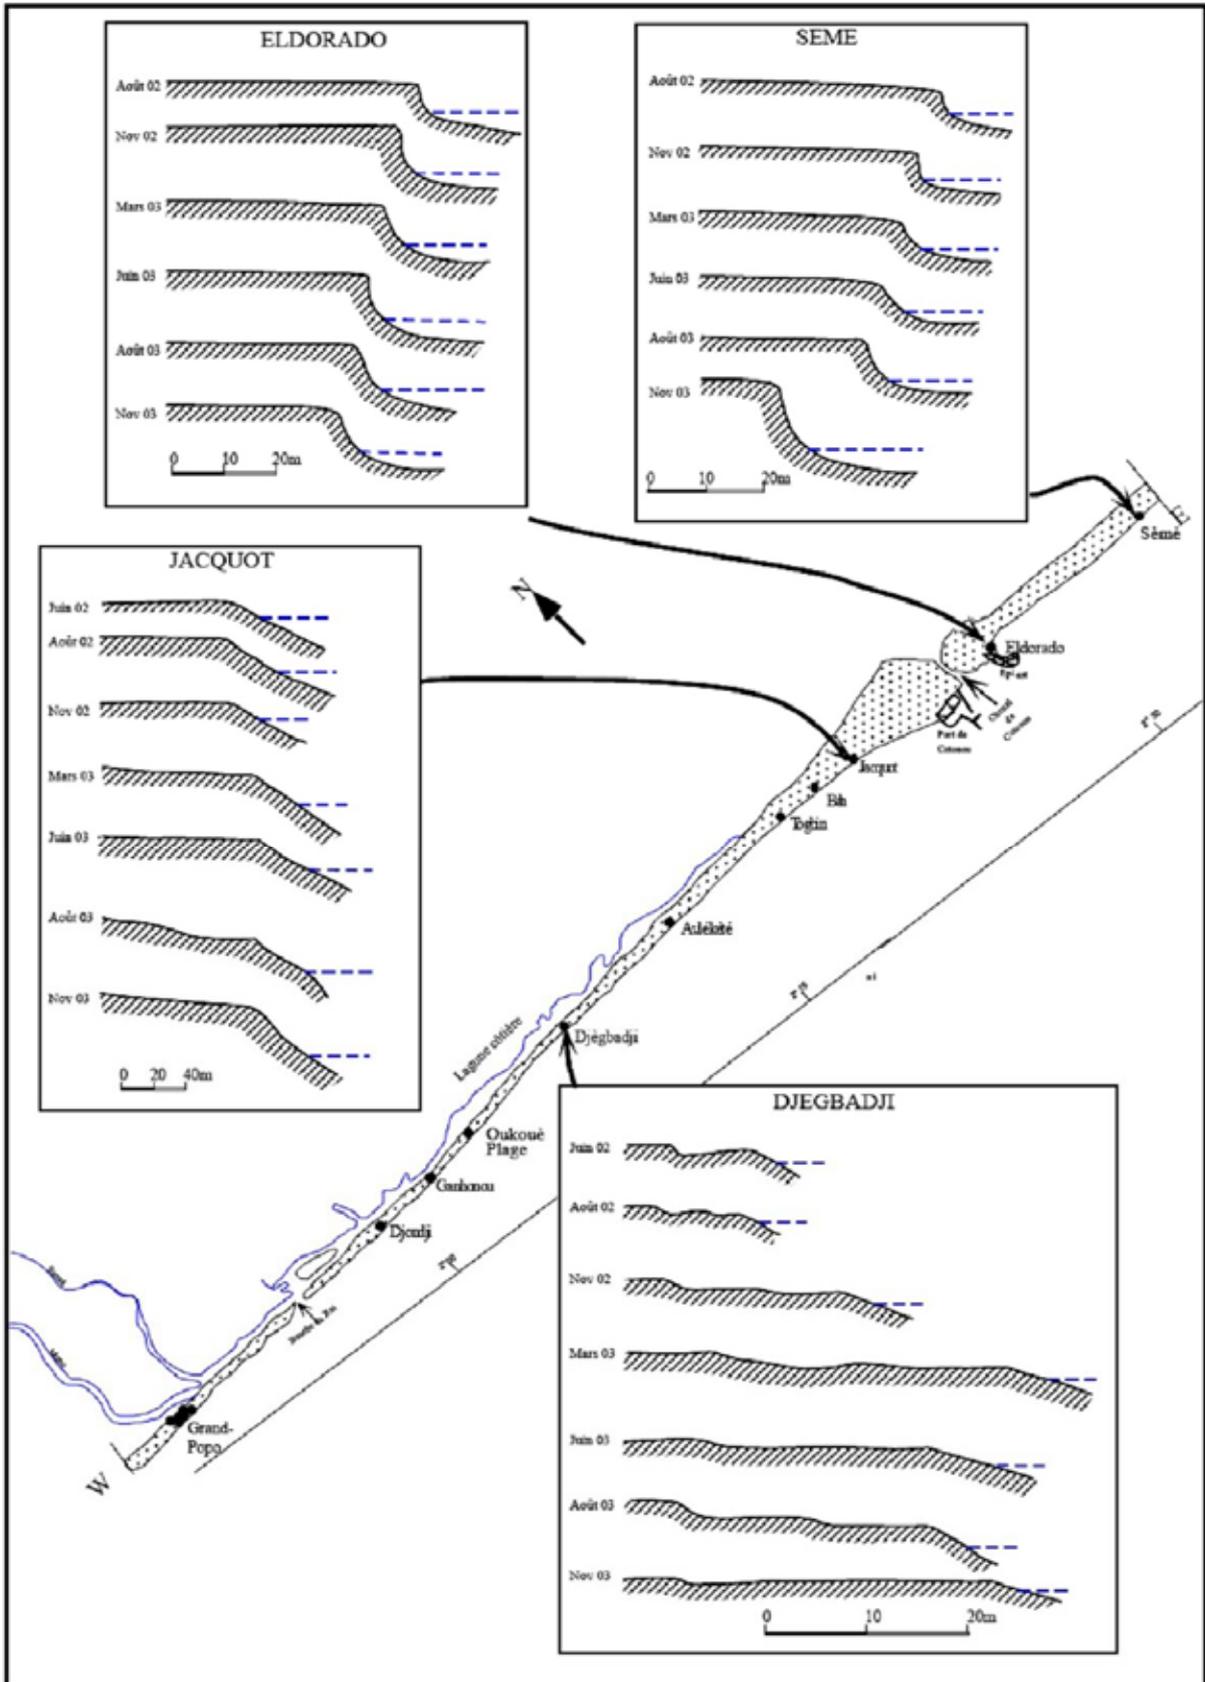
Figures 8 : Evolution détaillée de quelques profils de plage du littoral du Bénin en 2002 et 2003

Djègbadji : d'avril à août 2002, la plage de Djègbadji a connu une érosion qui a emporté environ 5 m cordon sableux en 4 mois. De novembre 2002 à novembre 2003, on assiste à un engraissement progressif de cette plage.

Jacquot : La plage à Jacquot présente un profil dissipateur. En 14 mois, de juin 2002 à août 2003, 18 m de plage ont été abandonnés par la mer. Cette plage montre globalement un engraissement. Toutefois, elle connaît parfois des érosions sporadiques qui rendent son profil réflexif.

Sèmè : Le profil de la plage de Sèmè est très réflexif laissant apparaître des falaises d'érosion très abruptes (photo 4). En douze mois, on assiste à une érosion de la plage sur une trentaine de mètres déchaussant cocotiers et menaçant la forêt classée de filaos.

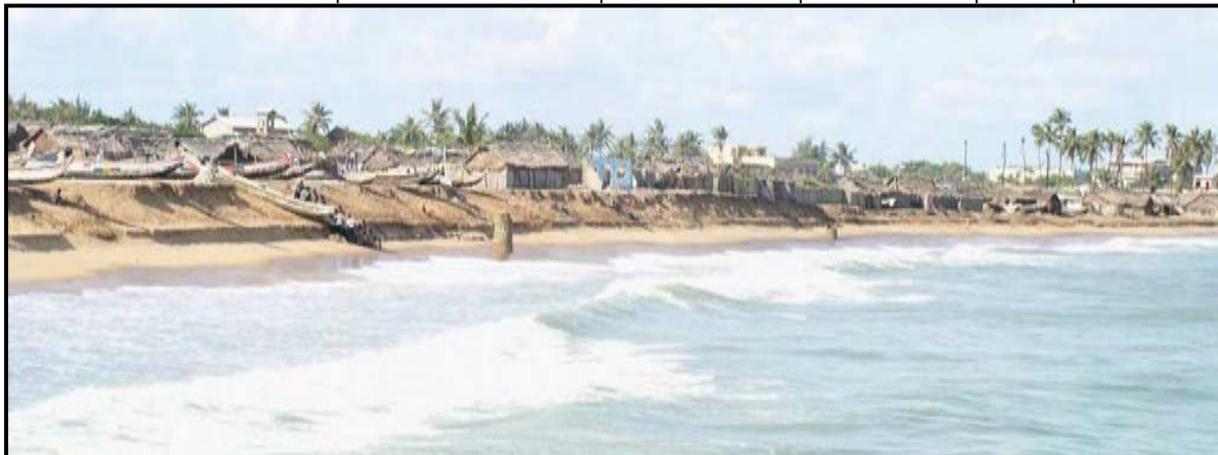
Photo 1 : Zone de la crique montrant l'occupation anarchique du littoral par les pêcheurs

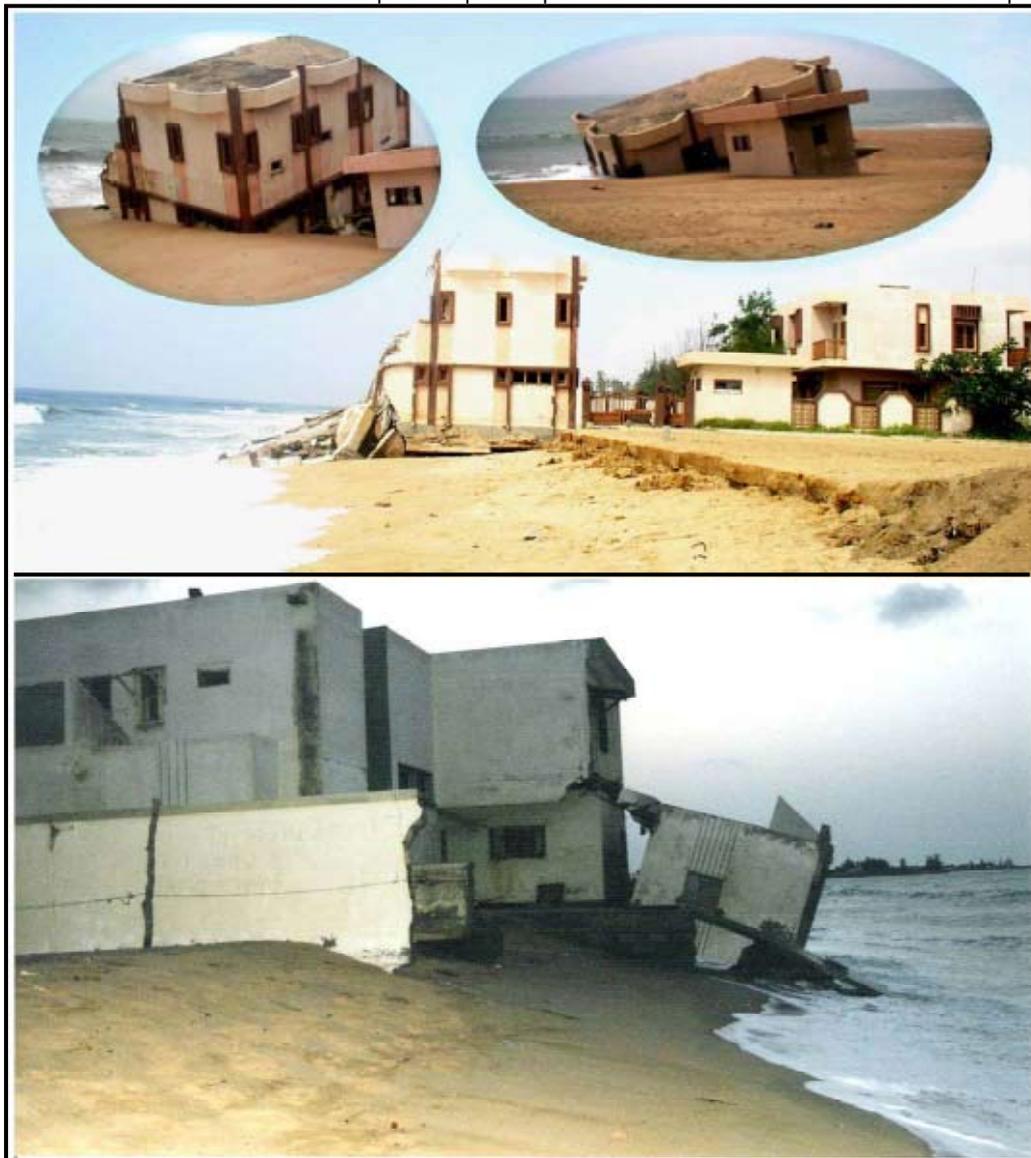
Photo 2 : Ruines d'édifices provoquées par l'érosion dans la zone de la crique

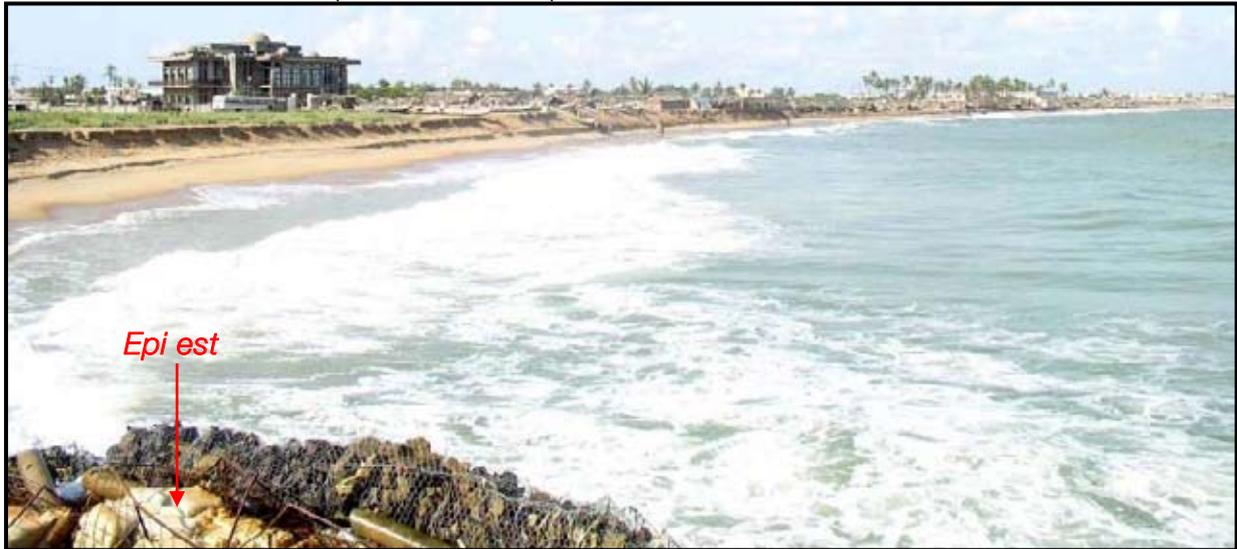
Photo 3 : Zone de la crique montrant la parabole d'érosion à l'intérieur du continent

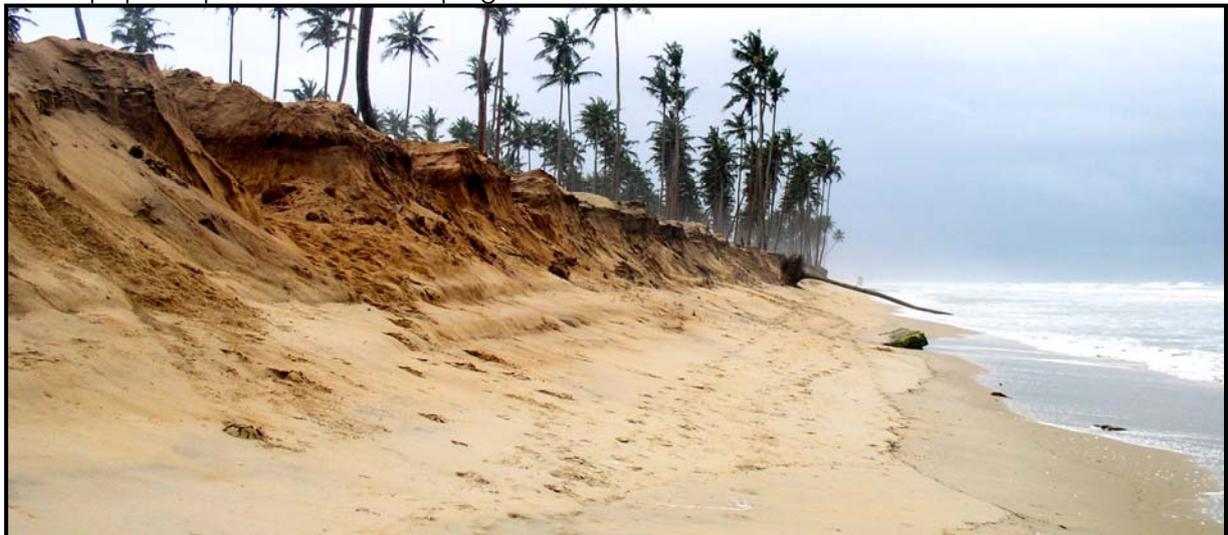
Photo 4 : Etat d'une zone d'accumulation (après une forte érosion) suite aux perturbations anthropiques : profil réflexif de la plage de Sèmè

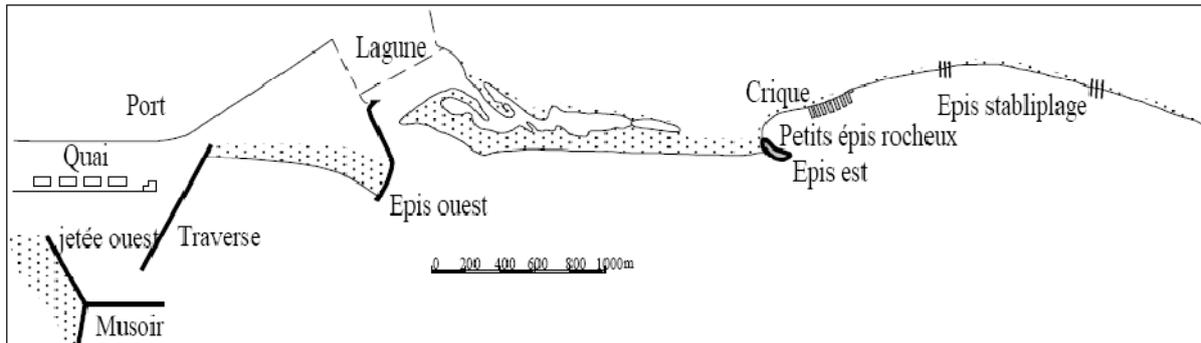
Figure 9 : Localisation des différents épis de protection érigés à l'Est du port de Cotonou

Les stabiplates et les petits épis rocheux réalisés au niveau de cette crique de Eldorado ont manqué d'efficacité et ont été simplement emportés par la mer, moins de deux ans après leur réalisation.

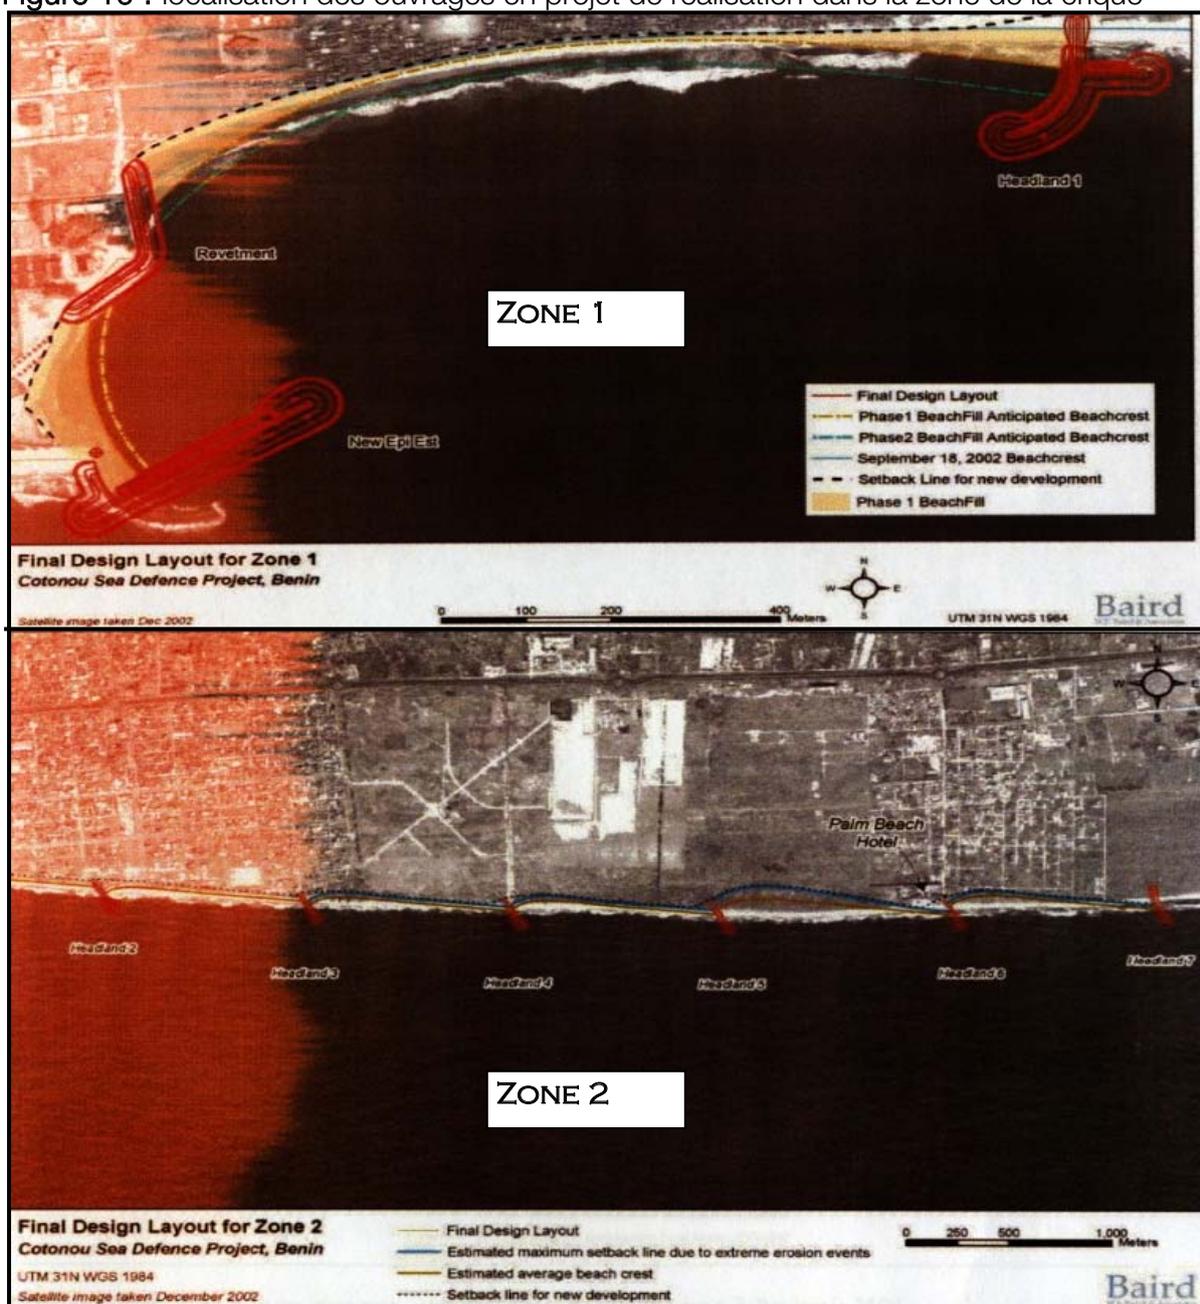
Figure 10 : localisation des ouvrages en projet de réalisation dans la zone de la crique

- la zone 1 considérée comme la plus sensible et dans laquelle le projet assurera la réhabilitation de l'épi Siafato, le revêtement du haut de plage et la construction de l'épi N°1 (de 290 m de long) ;
- la zone 2 au sein de laquelle il sera construit six épis (N2 au N7) de longueurs variant entre 160 et 180 m et espacés de 900 à 1100 m

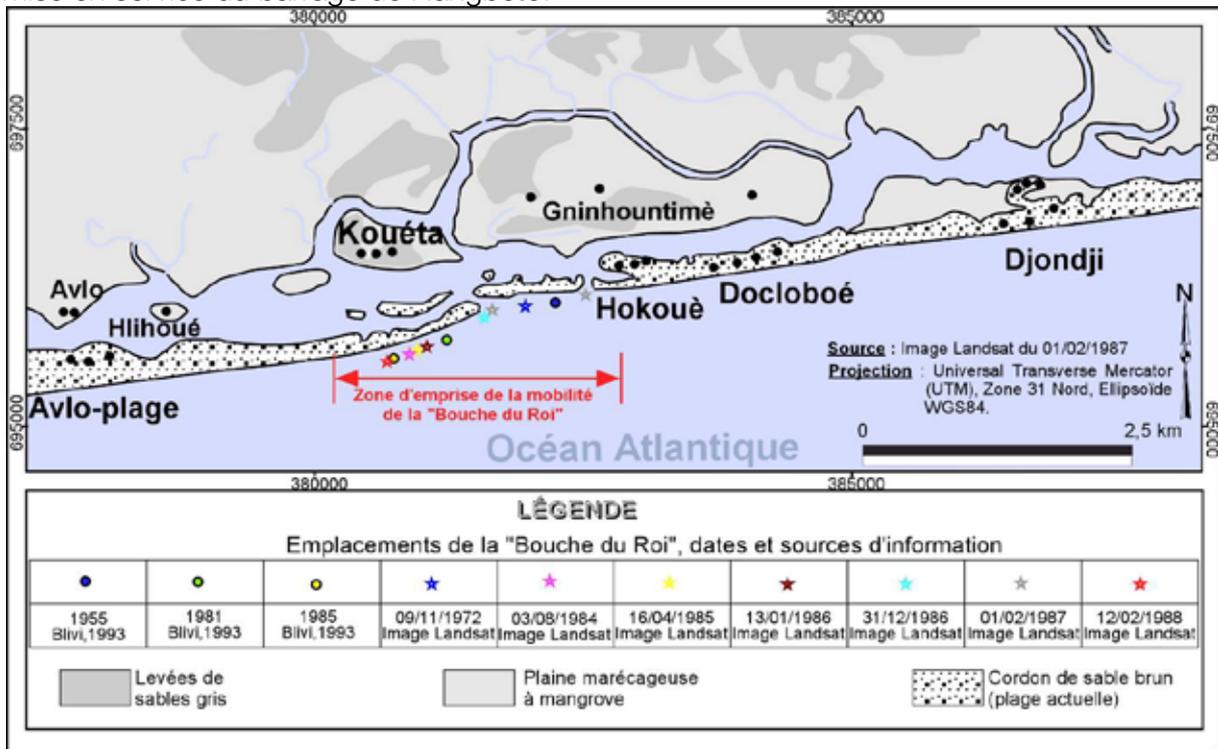
Figure 11 : Carte montrant la zone d'emprise de la mobilité de la "Bouche du Roi" avant la mise en service du barrage de Nangbéto.

En résumé, à l'état naturel, la "Bouche du Roi" est bien caractérisé par une relative stabilité de position entre les villages Kouéta et Hokoué (Fig.11). Aussi, cette embouchure est-elle contrainte à des cycles d'ouverture et de fermeture, sur une période de temps très courte, sous l'effet de l'hydrodynamisme fluvial du Mono (crue violente, étiage nul) et de la dérive littorale. Le système estuarien du Mono-Couffo (auquel l'embouchure se rapporte) montre ainsi une tendance à l'isolement en saison sèche puis à une communication marine naturelle ou artificielle en saison des pluies.

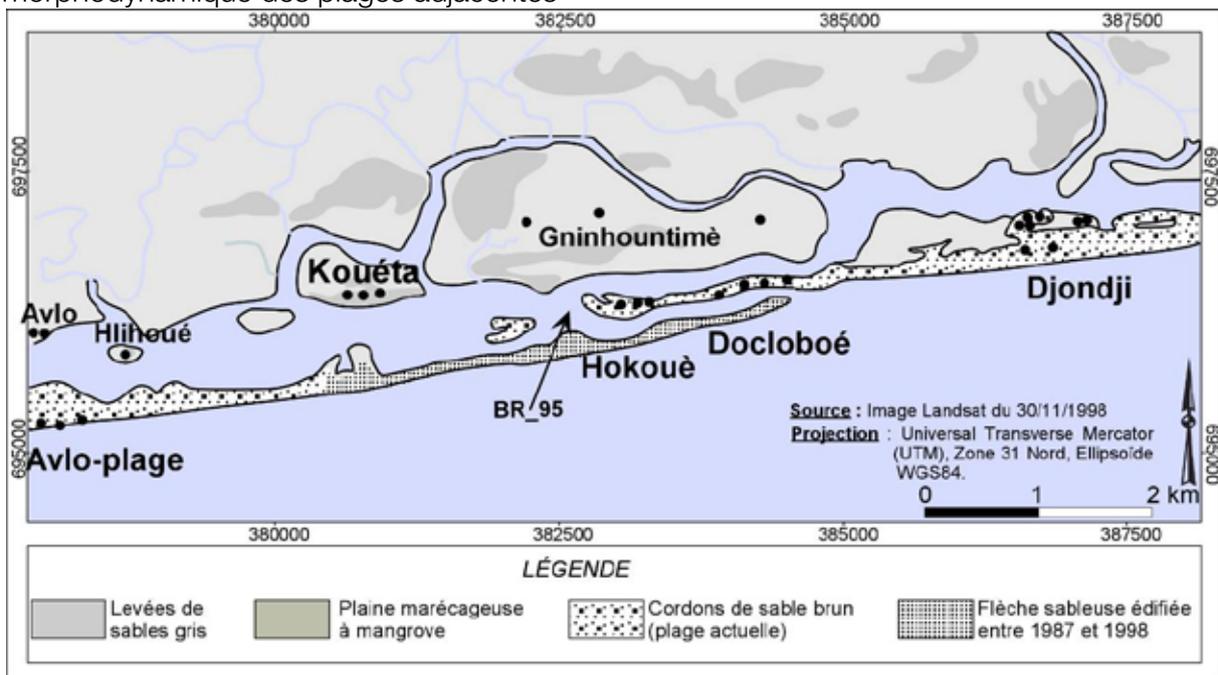
Figure 12 : Carte montrant l'emplacement de la "Bouche du Roi" en novembre 1998 et la morphodynamique des plages adjacentes

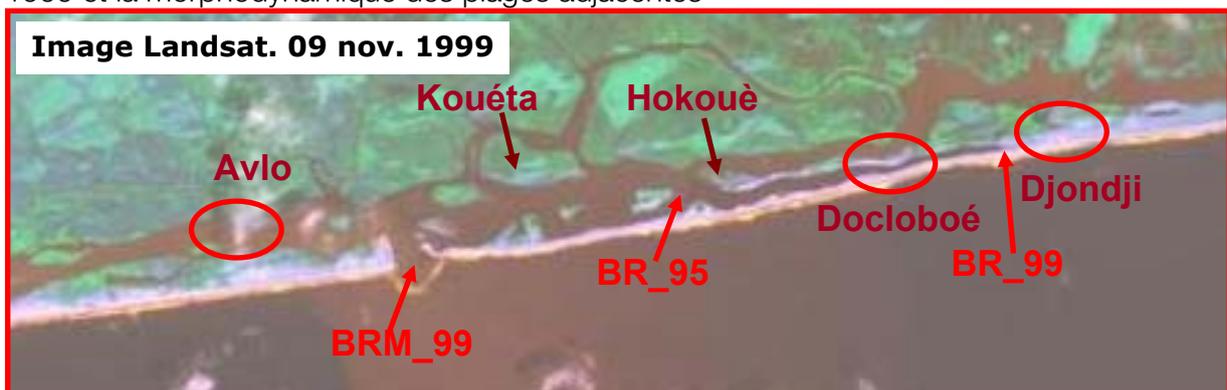
Figure 13 : Image Landsat montrant l'emplacement de la "Bouche du Roi" en novembre 1999 et la morphodynamique des plages adjacentes

BR_99 : emplacement de la "Bouche du Roi" en 1999.
BRM_99 : Brèche artificielle pratiquée à Avlo en 1999

cette ouverture mécanique, la "Bouche du Roi migrée" près de Djondji s'est refermée par le transport sédimentaire littoral. C'est ce que montre cette image Landsat de la figure 13 au niveau de laquelle on note l'empreinte de l'embouchure refermée à Djondji et celle ouverte mécaniquement à Avlo.
une migration permanente dans le sens ouest-est.
