ETUDE DE SUIVI DU TRAIT DE COTE
ET SCHÉMA DIRECTEUR LITTORAL
DE L'AFRIQUE DE L'OUEST

ETUDE DE CAS AU BENIN

**LES PLAGES BENINOISES
DANS LE GOLFE DE GUINEE
EN AFRIQUE DE L'OUEST :
EVOLUTIONS ET CONSEQUENCES
SOCIO-ECONOMIQUES**

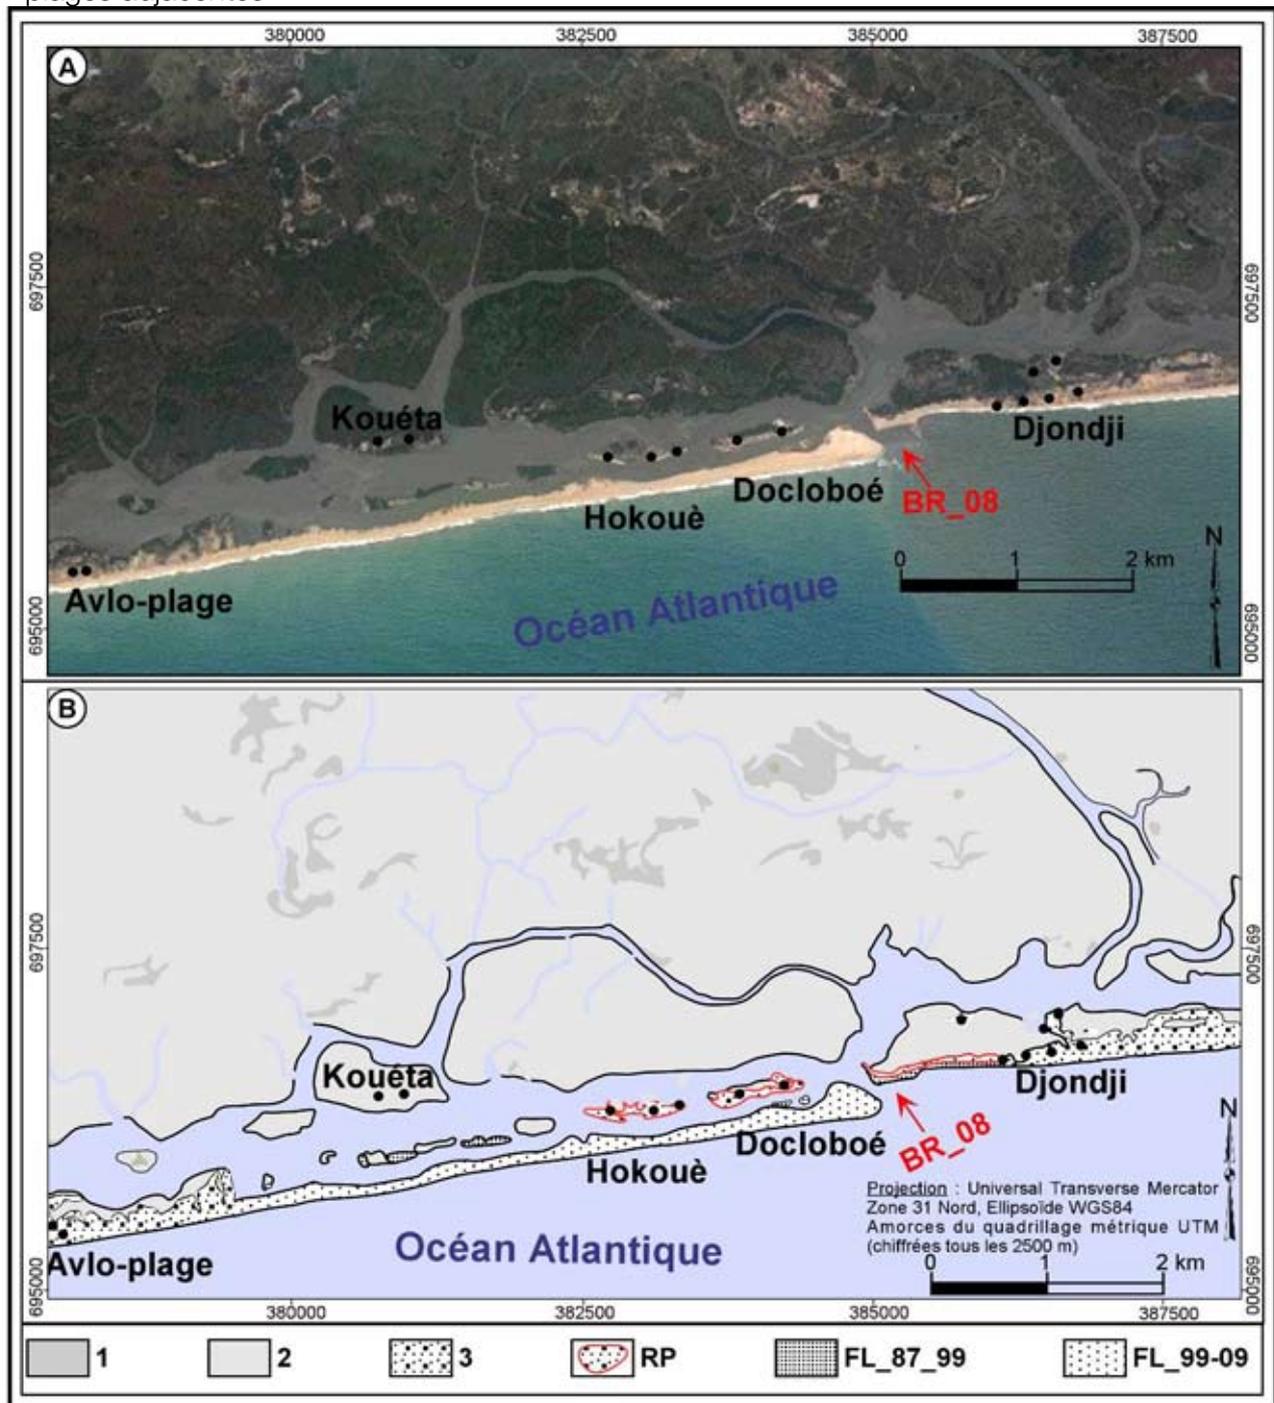
Figure 15 : Emplacement de la "Bouche du Roi" en janvier 2009 et morphodynamique des plages adjacentes

A - Image du 10 janvier 2009 prise par le satellite QUICKBIRD ;

B - Interprétation

Après la mise en service du barrage, l'ouverture de la "Bouche du Roi" est devenue permanente : On parle de persistance. Cette persistance est associée à un phénomène de migration perpétuelle, à une vitesse moyenne de 700 m/an : c'est l'instabilité de position. De juillet 1987 à nos jours, la "Bouche du Roi" a connu deux épisodes de migration : le premier épisode devenue notoire dès 1995, a été interrompu en juillet 1999 suite à l'ouverture d'une embouchure artificielle à l'amont (à Avlo). Le second épisode commencé depuis lors s'est aussi arrêté en novembre 2009 grâce à une autre ouverture artificielle pratiquée à nouveau à Avlo.

Comparées RP sur Figs. 14 et 15. Comparer aussi FL_87-99 sur les mêmes figures de même que FL_99-09

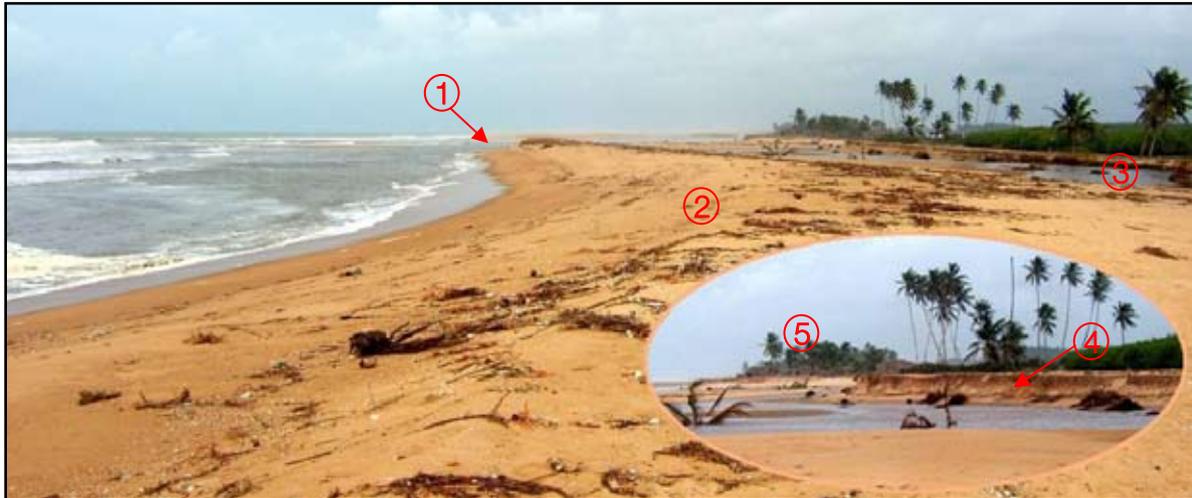
Photo 5 : Photographie (prise regard face à l'Ouest) montrant la position de la "Bouche du Roi" en août 2007 et les méfaits de l'érosion

Légende : (1)- Position de la "Bouche du Roi" en août 2007 ; (2)- Flèche sableuse FL_87-99 livrée à l'érosion fluvio-marine ; (3)- Bras lagunaire envahie par les eaux fluviales par suite de l'ennoisement de la flèche sableuse de 1999 ; (4)- Falaise de reliques de plages ravivées par les eaux fluviales qui ont ennoyées la flèche sableuse de 1999 ; (5)-Ruines des hameaux du village de Docloboé

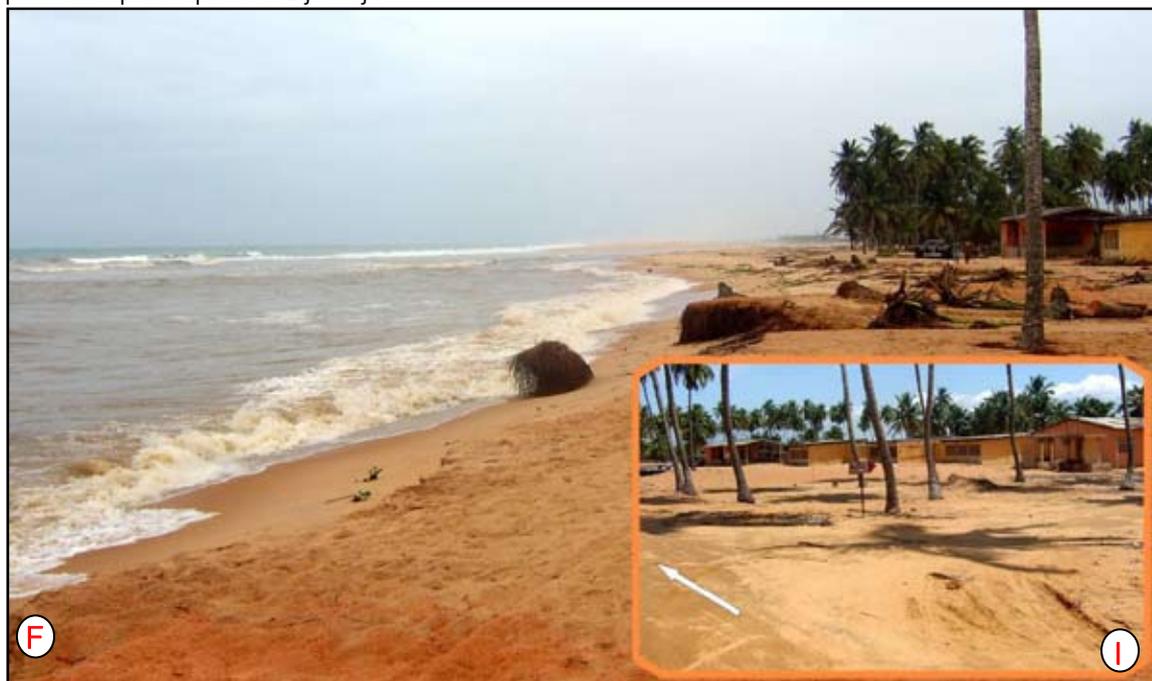
Photo 6 : Clichés photographiques montrant les ravages de l'érosion en face de l'école primaire publique de Djondji.

L'école a fini par être abandonnée. Le cliché I est pris le 06/06/09 alors que la route côtière était encore bien praticable devant l'école de Djondji (flèche blanche). Le cliché F est pris le 18/08/08. Les changements intervenus entre les dates de prise de ces deux clichés sont très remarquables : disparition de la route côtière, engloutissement d'innombrables cocotiers, ...)

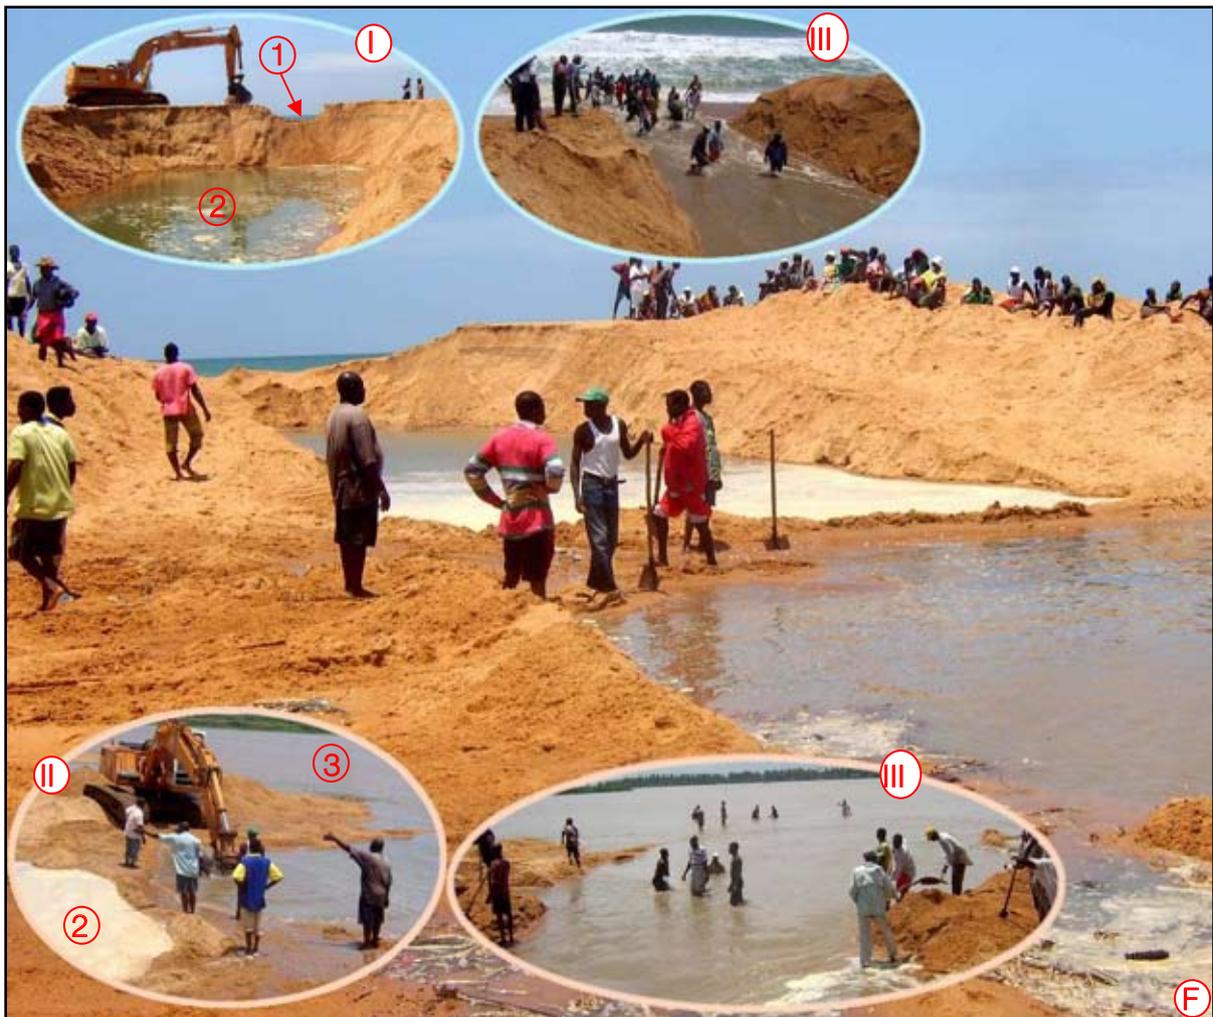
Photo 7 : Photos montrant les opérations d'ouverture d'embouchure artificielle à Avlo

Légende : F- Photo de fond montrant la tranchée initiale séparée de la mer et de la lagune par deux fronts de taille ; I- Décapage du front de taille côté mer par la pelle mécanique (1- mer ; 2- tranchée) ; II- Décapage du front de taille côté lagune par la pelle mécanique (2- tranchée ; 3- lagune) ; III- Communication entre la mer et la tranchée après I) ; IV- Communication entre la lagune et la tranchée après II

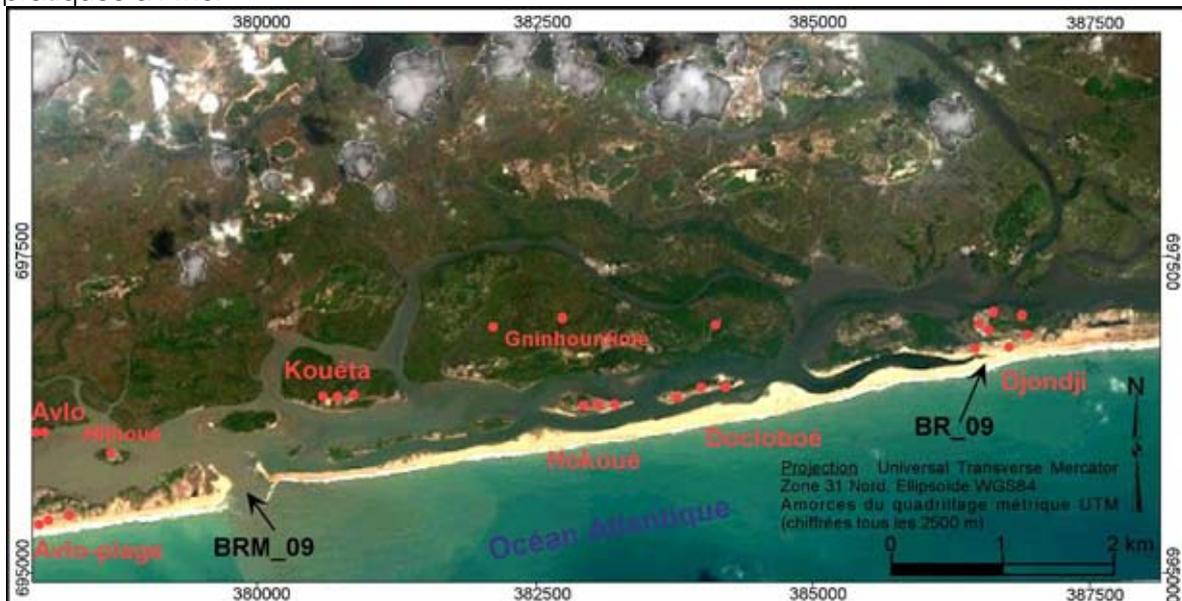
Figure 16 : Image QuickBird de décembre 2009 montrant l’empreinte de la "Bouche du Roi" migrée à Djondji (BR_09) et l’emplacement de la brèche mécanique (BRM_09) pratiquée à Avlo.

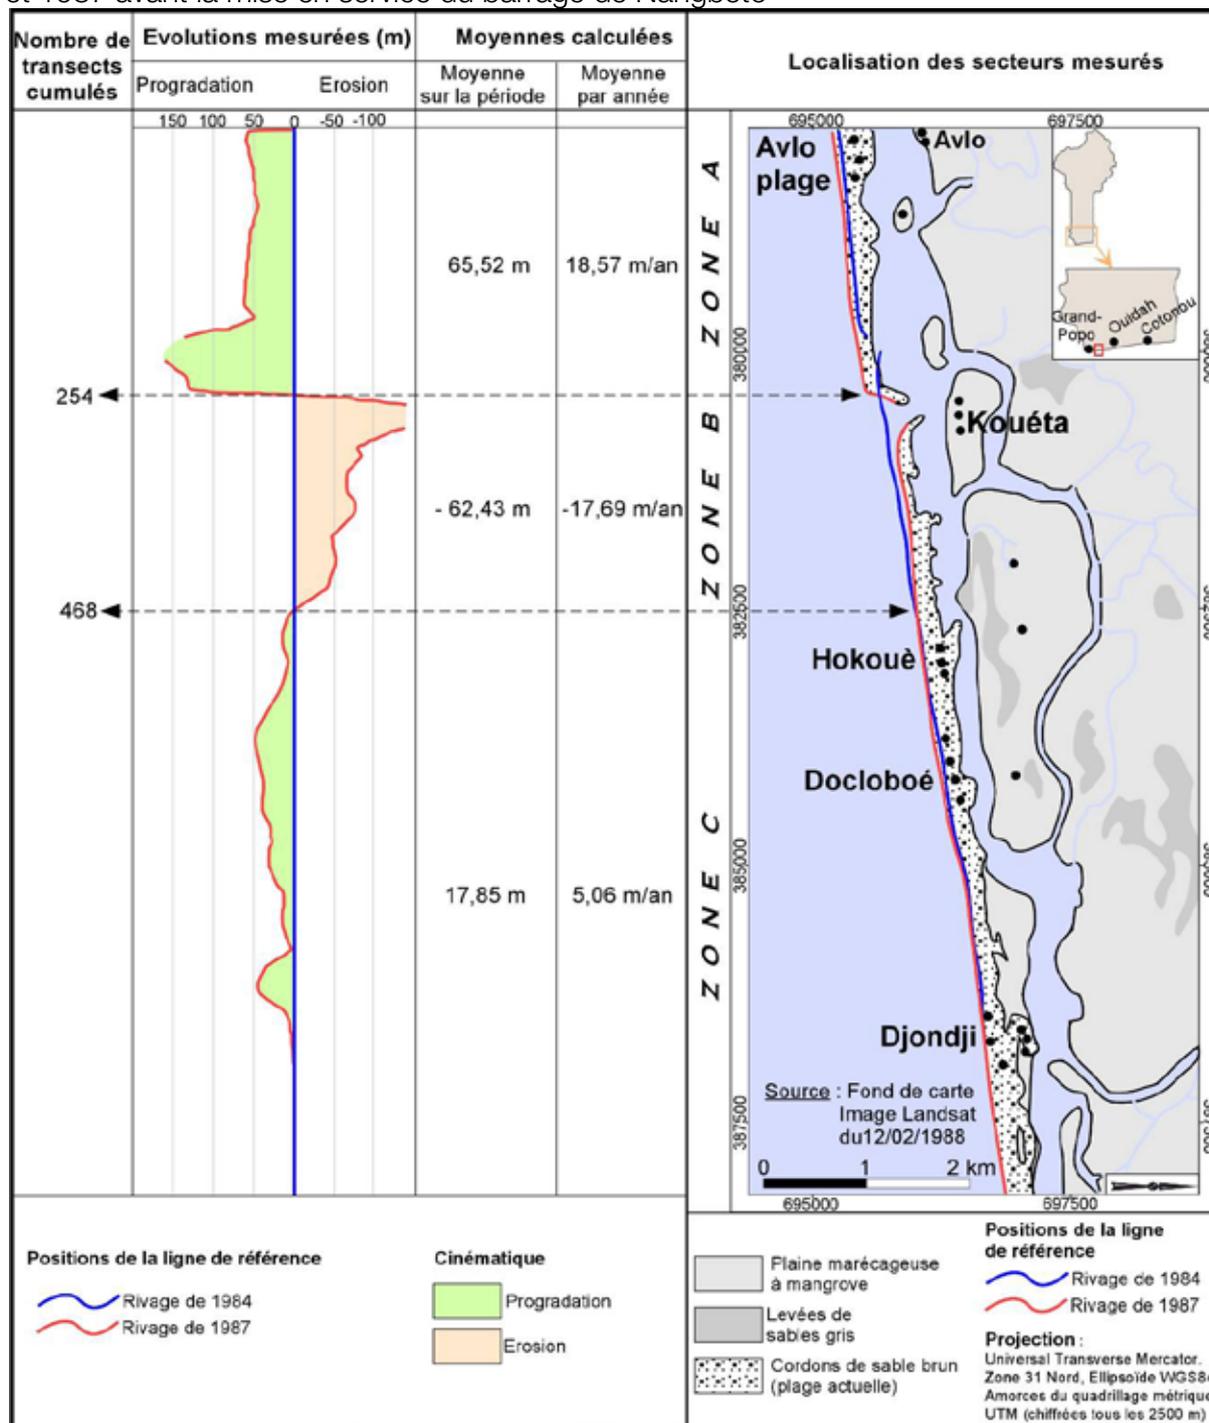
Figure 17 : Evolution du rivage du secteur côtier de l'estuaire du Mono-Couffo entre 1984 et 1987 avant la mise en service du barrage de Nangbéto

En résumé, les évolutions observées laissent distinguer trois zones (Fig. 17) : une zone A en engraissement à l'amont dérive de l'embouchure, une zone B en érosion à l'aval dérive immédiat de l'embouchure et au-delà, une zone C en engraissement. Il faut préciser que la zone B caractérisée par une dynamique érosive correspond à la zone d'emprise du jeu d'ouverture et de fermeture de la "Bouche du Roi".

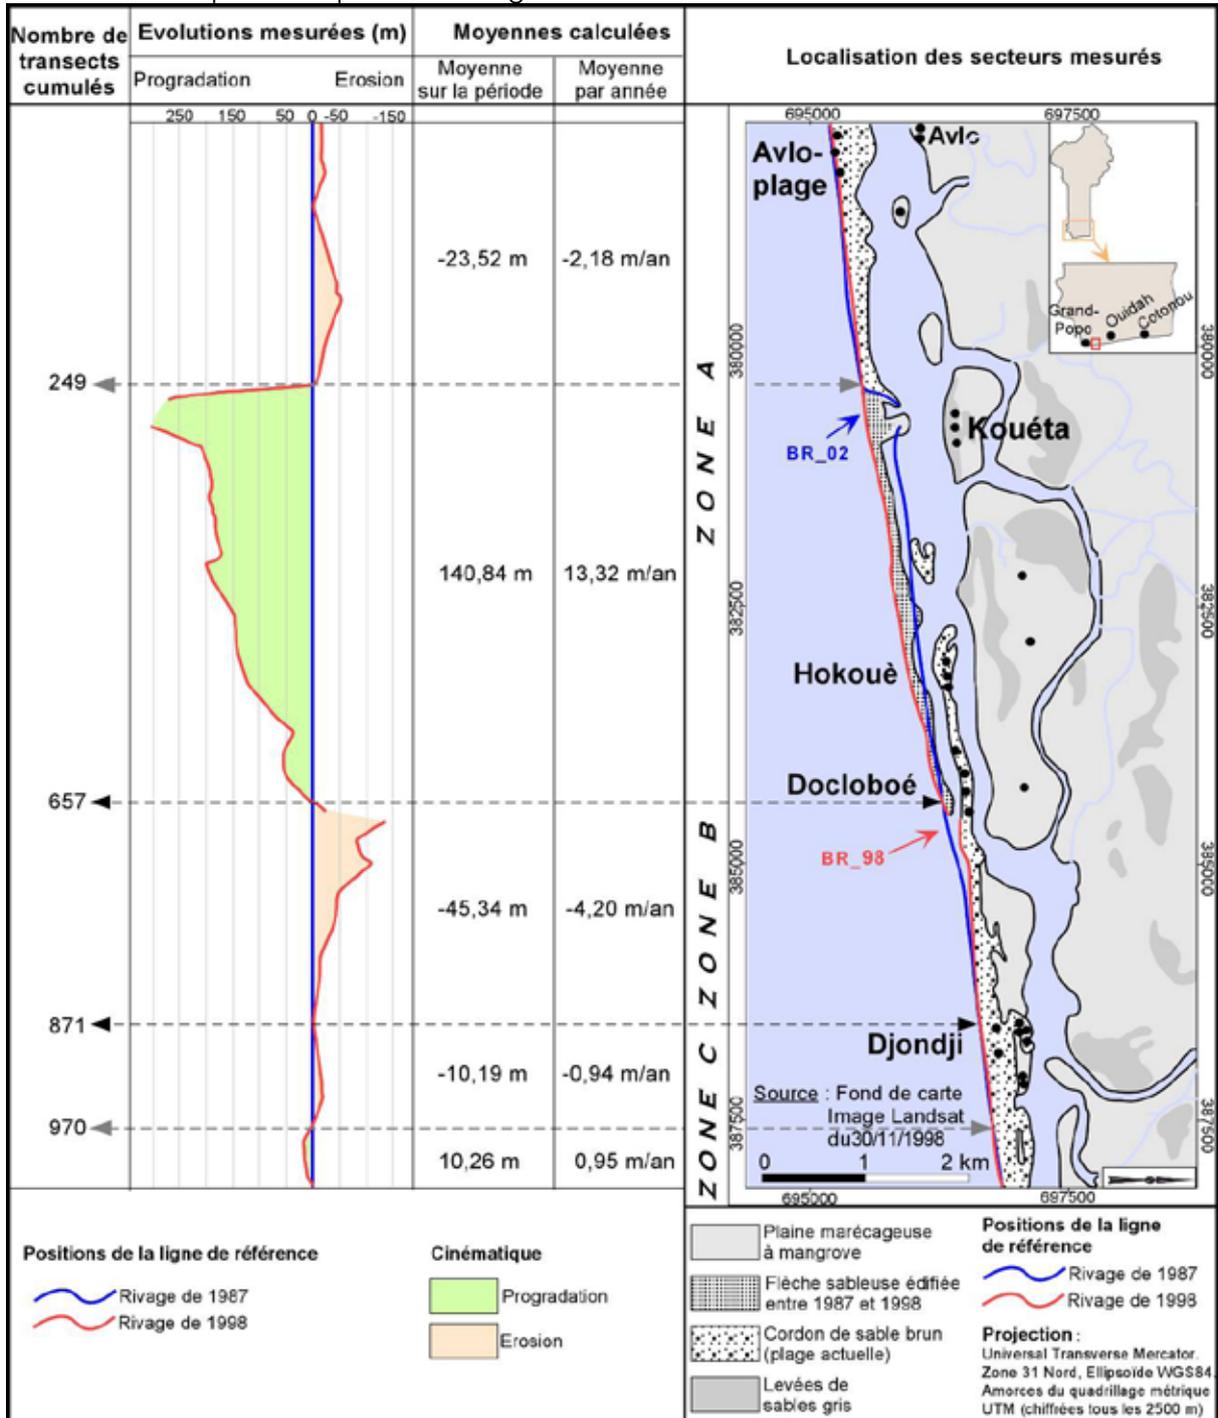
Figure 18 : Evolution du rivage du secteur côtier de l'estuaire du Mono-Couffo entre 1987 et 1998 lors du premier épisode de migration de la "Bouche du Roi"

Evolutions du rivage au cours du premier épisode de migration (Fig. 18)

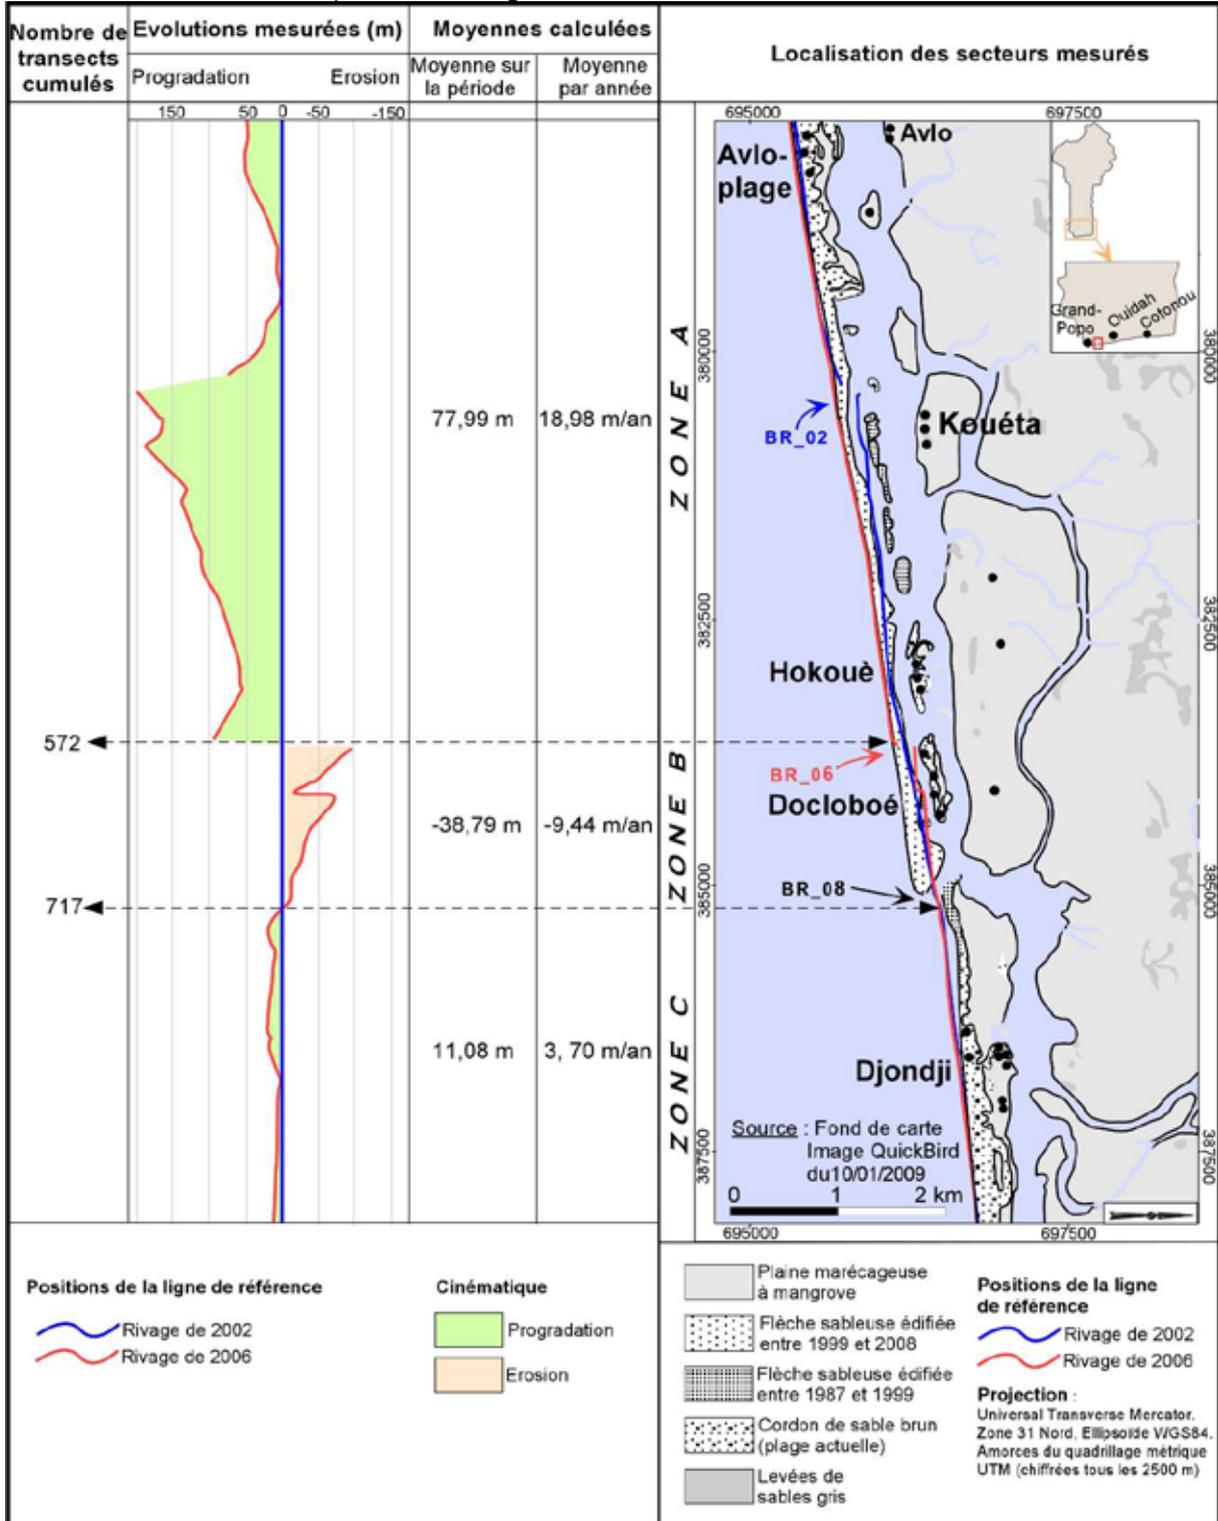
Figure 19 : Evolution du rivage du secteur côtier de l'estuaire du Mono-Couffo entre 2002 et 2006 lors du second épisode de migration de la "Bouche du Roi"

Comparer les évolutions entre 2002 et 2006 (Fig. 19), d'une part et entre 2006 et 2008 (Fig. 20) d'autre part et remarquer que, comme la zone A, la zone B migre aussi vers l'Est

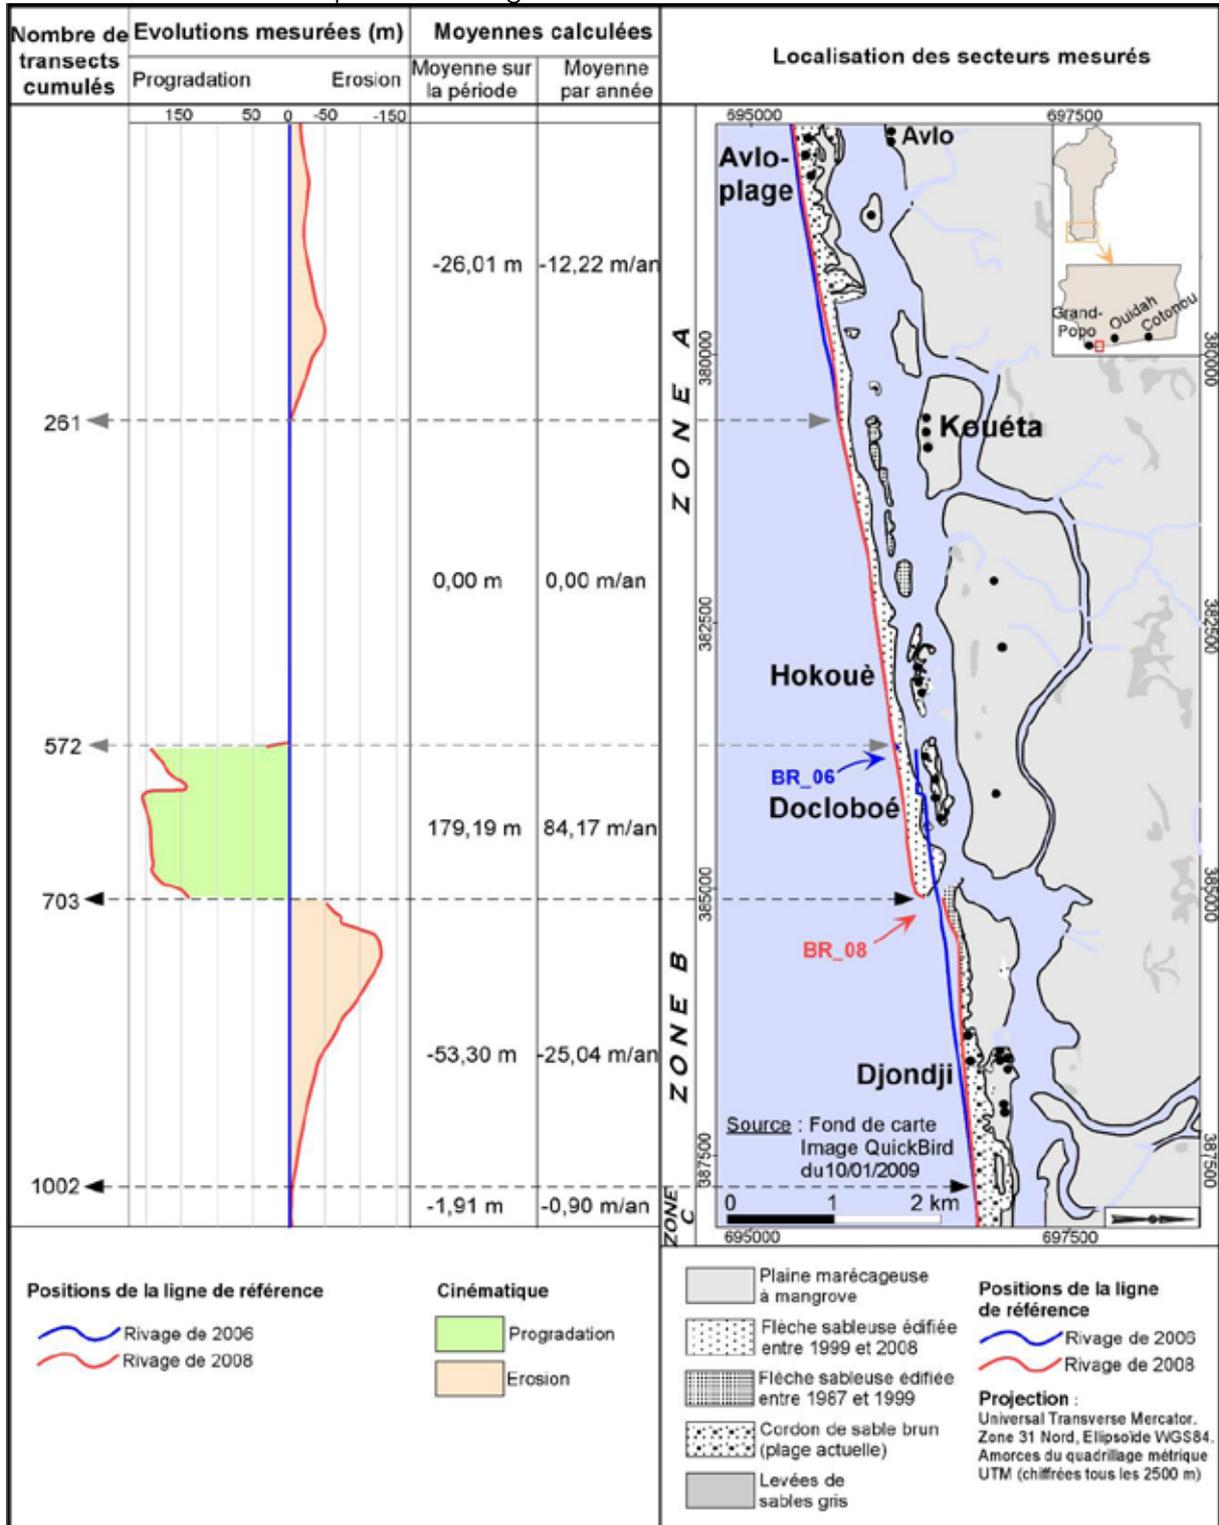
Figure 20 : Evolution du rivage du secteur côtier de l'estuaire du Mono-Couffo entre 2006 et 2008 lors du second épisode de migration de la "Bouche du Roi"

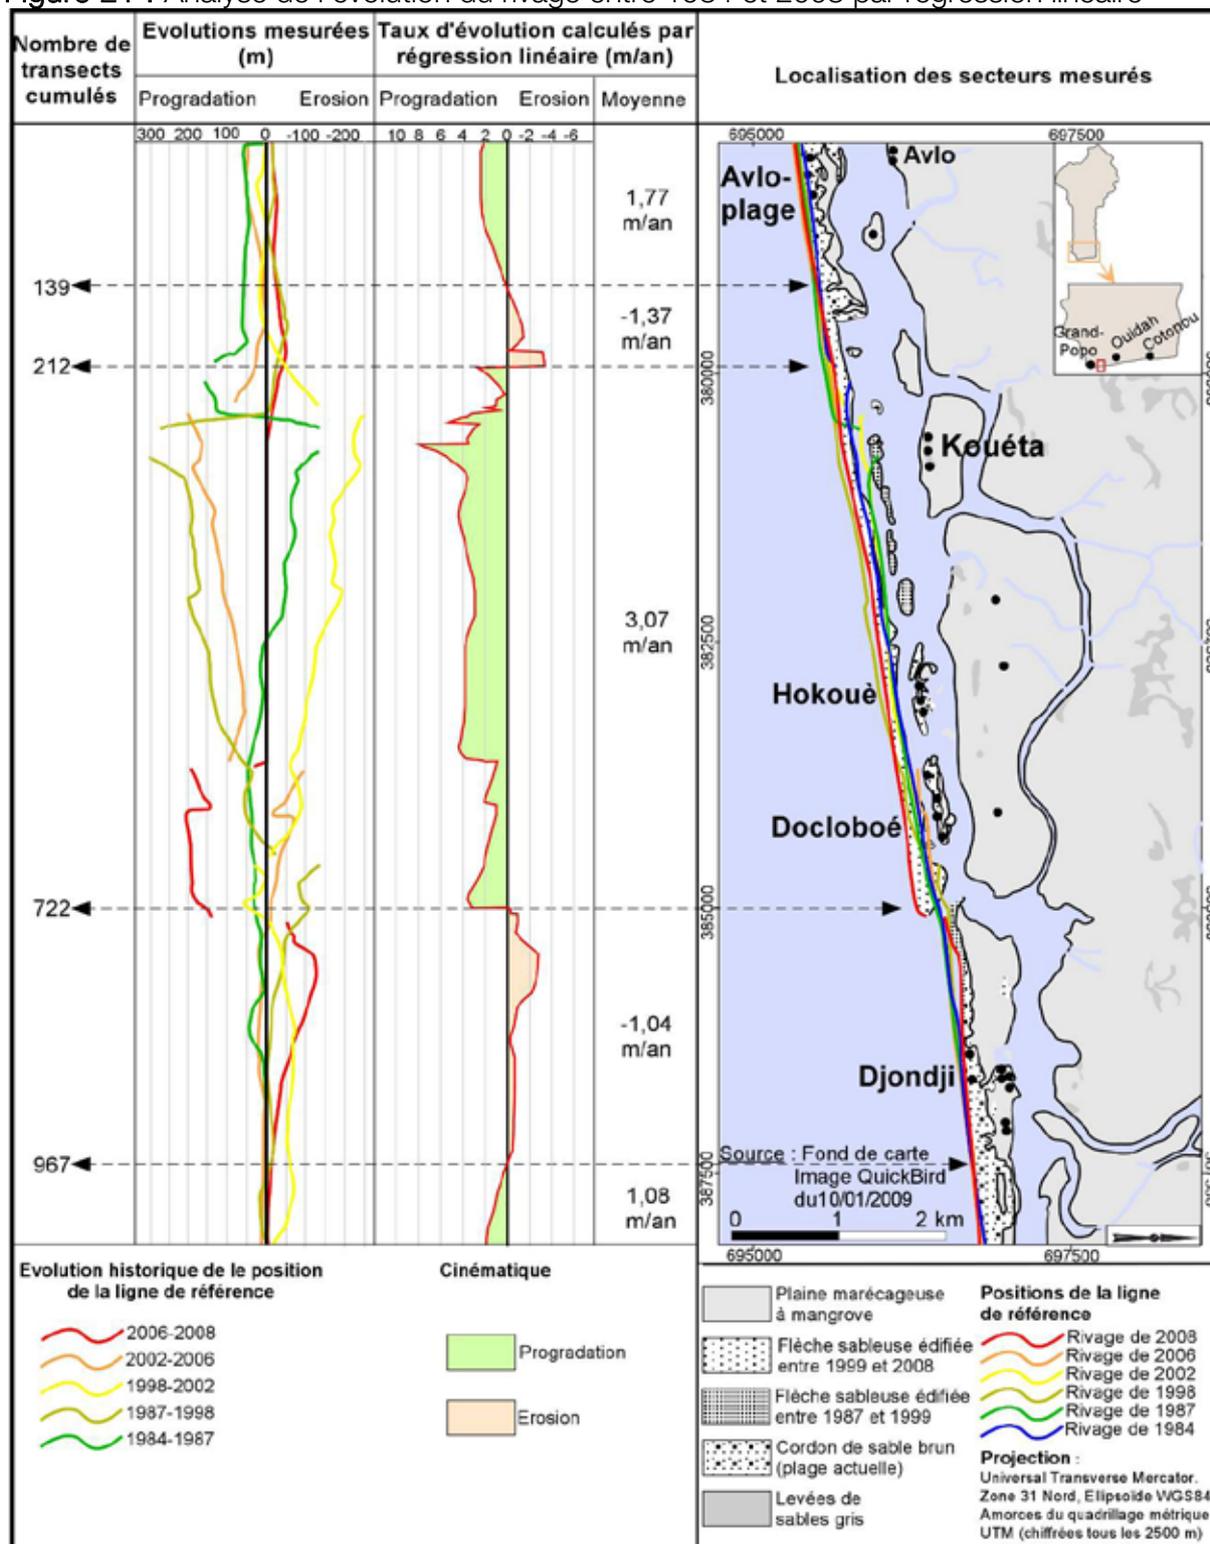
Figure 21 : Analyse de l'évolution du rivage entre 1984 et 2008 par régression linéaire

L'analyse par régression linéaire des évolutions notées entre les traits de côte de 1984, 1987, 1998, 2002, 2006 et 2008 (Fig. 21) permet de se rendre compte qu'entre 1984 et 2008, le rivage a globalement pro gradé : en se construisant et en se détruisant, les flèches sableuses montrent une tendance globale à l'avancé du rivage. Mais cette avancée n'est pas bénéfique aux populations. Au cours de l'édification d'une nouvelle flèche, la mer érode littéralement l'ancienne flèche de même que les plages préexistantes. Cette forme de pro gradation cache donc une érosion spectaculaire, de proche en proche, dans le sens de la dérive littorale. La morpho dynamique du secteur d'étude est donc lourde de conséquences environnementales et socio-économiques, bien que ces dernières ne soient pas reflétées par cette forme d'analyse.
