ETUDE DE SUIVI DU TRAIT DE COTE
ET SCHÉMA DIRECTEUR LITTORAL
DE L'AFRIQUE DE L'OUEST

ETUDE DE CAS AU SENEGAL

**SUIVI DES PHENOMENES D'EROSION
ET D'ACCUMALTION SUR LE LITTORAL
DE MBOUR A LA POINTE SARENE
DEPUIS 1954**

Ibrahima FAYE

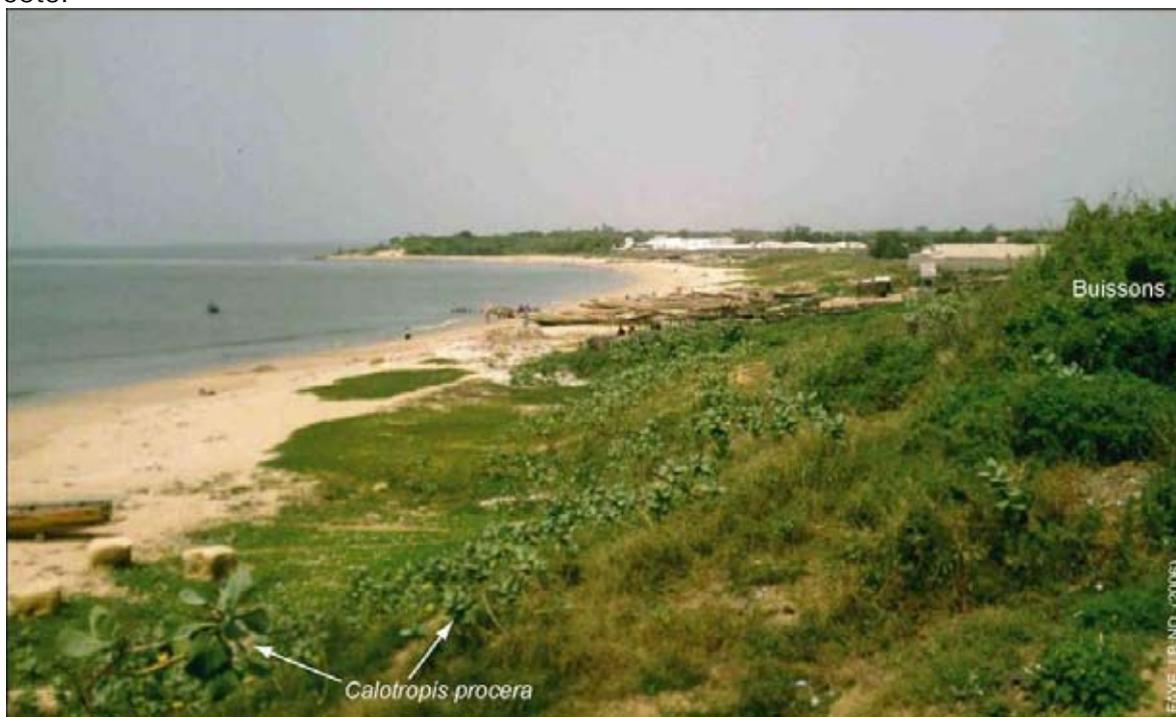
Photo 1 : Front de dune végétalisé au droit de Mballing. La limite inférieure de végétation marque la limite supérieure de la plage et pourrait être utilisée comme marqueur du trait de côte.

Photo prise en direction du nord, le 21-10-2006.

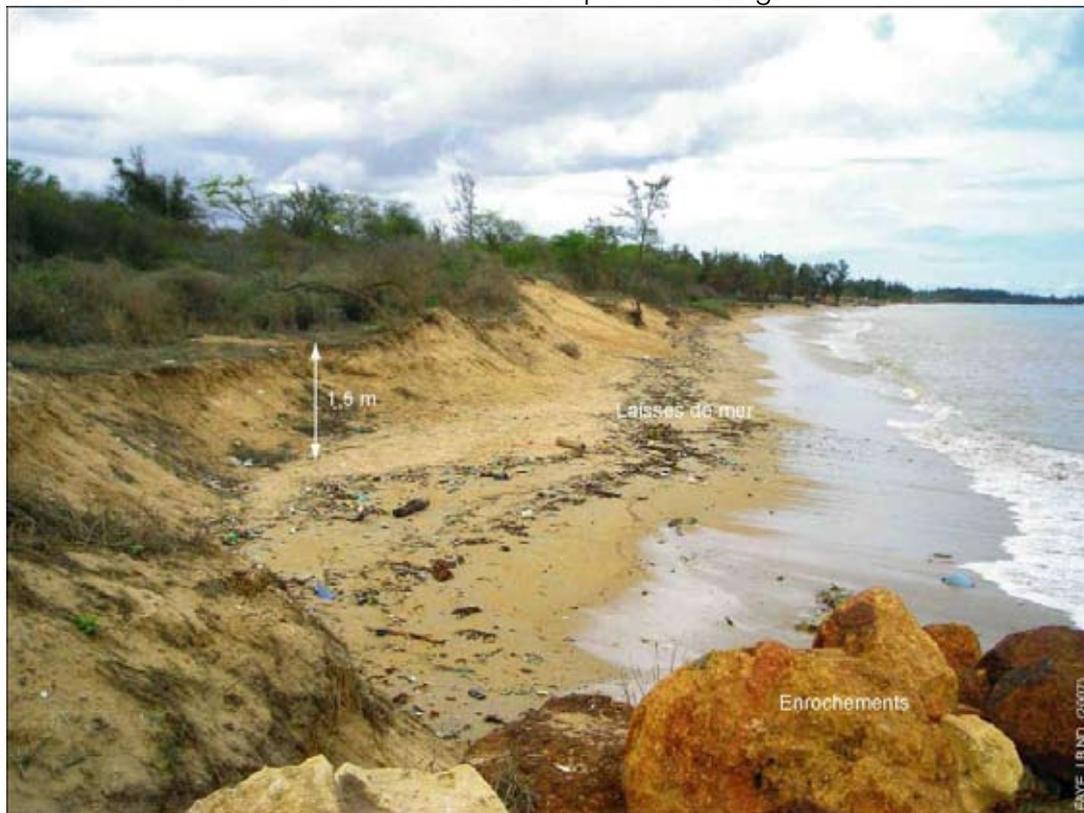
Photo 2 : Falaise taillée par l'érosion marine dans la dune semi-fixée au droit de la zone reboisée au nord immédiat de la mission catholique de Nianing.

Photo prise en direction du sud, le 10-08-2007.

L'érosion du front dunaire se traduit par le façonnement ponctuel d'abrupts pouvant atteindre 2 à 3 m au nord de la mission catholique de Nianing (Photo 2) ou au sud immédiat de l'épi du Club Aldiana. Au pied des dunes s'étend une plage de 20 à 40 m de large encombrée parfois de bois flottés, rejetés par les houles et autour desquels se forment de petites accumulations sableuses.

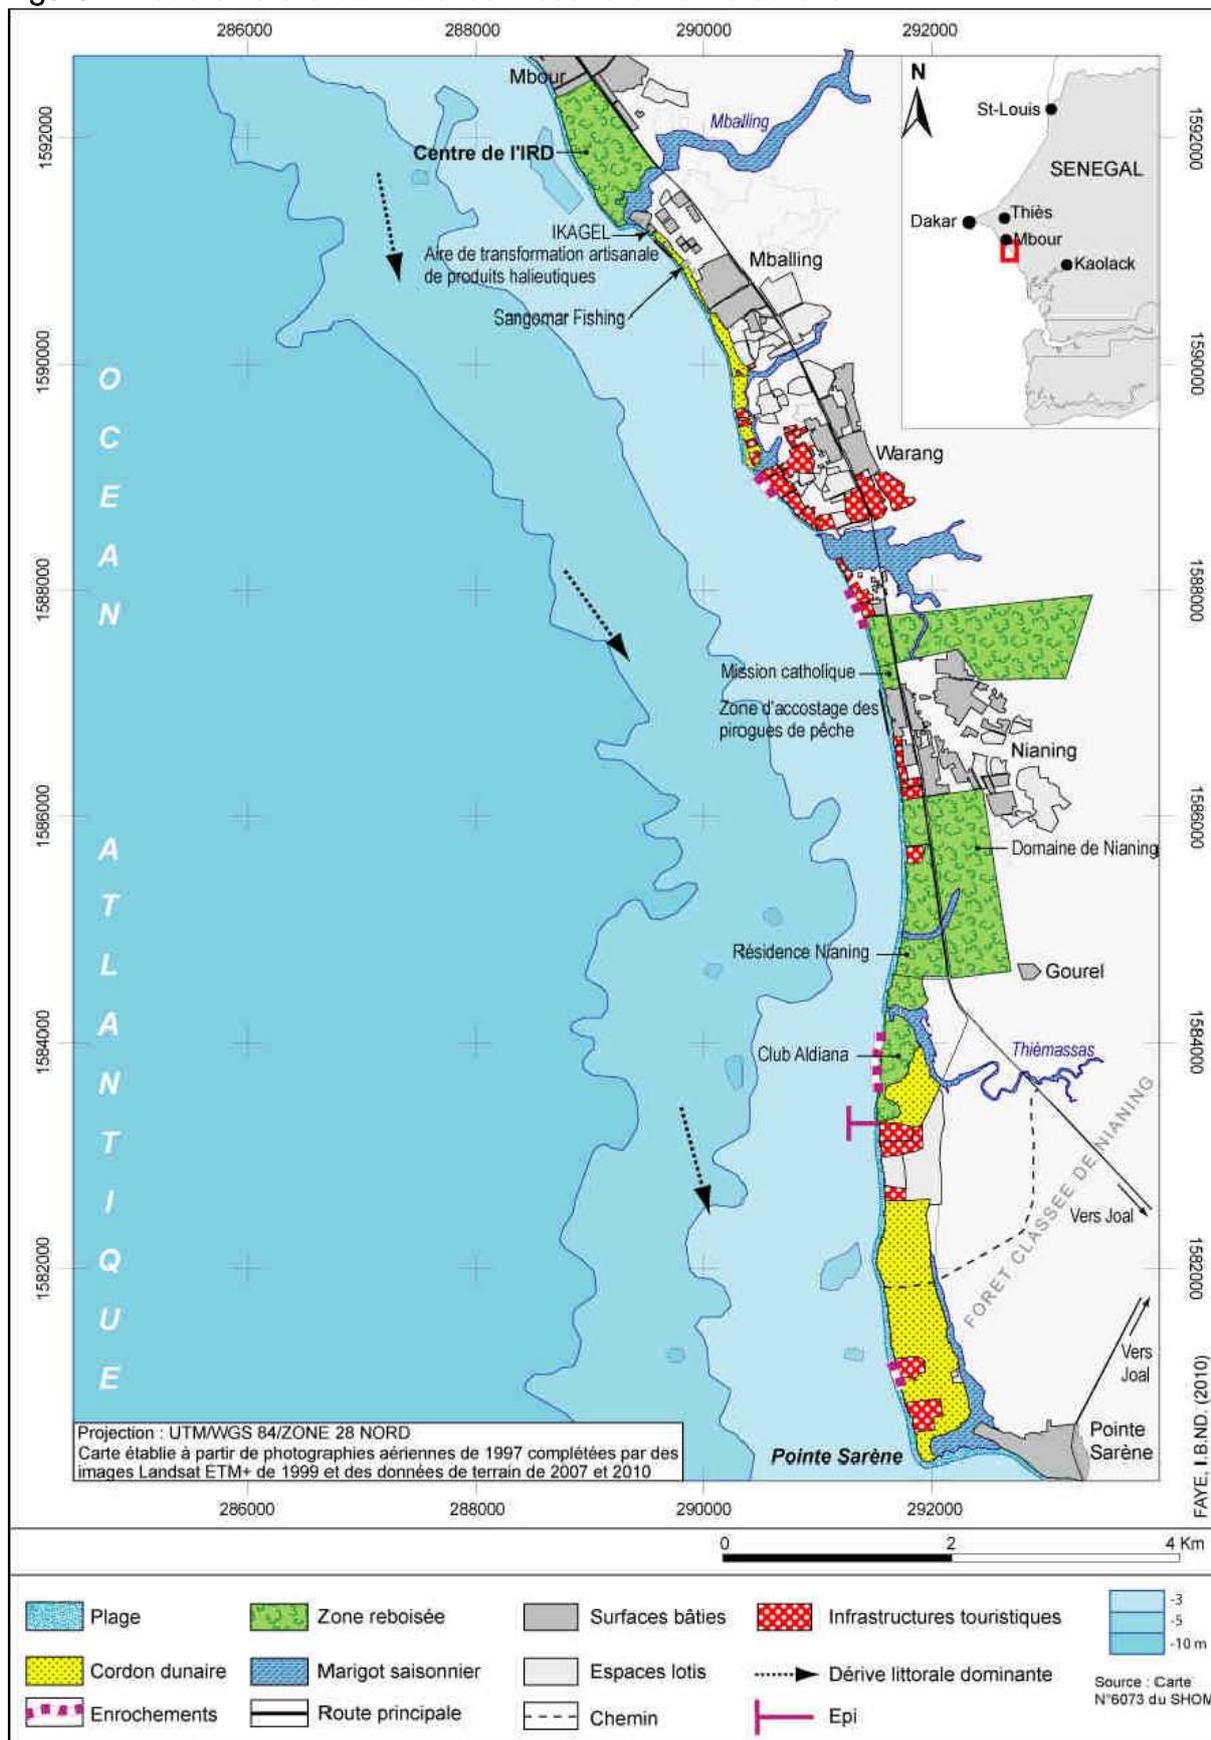
Figure 1 : Cadre naturel du littoral de Mbour à la Pointe Sarène

Le secteur concerné par notre étude s'étire du centre de recherche de l'IRD de Mbour à la Pointe Sarène sur un linéaire de 17 km. D'un point de vue géomorphologique, il est constitué d'une plage d'une trentaine de mètres d'envergure moyenne associée localement à des tronçons de dunes bordières. Le tracé d'ensemble de la côte ménage, de part et d'autre d'un saillant localisé au droit de Warang, deux petites anses (Figure 1).

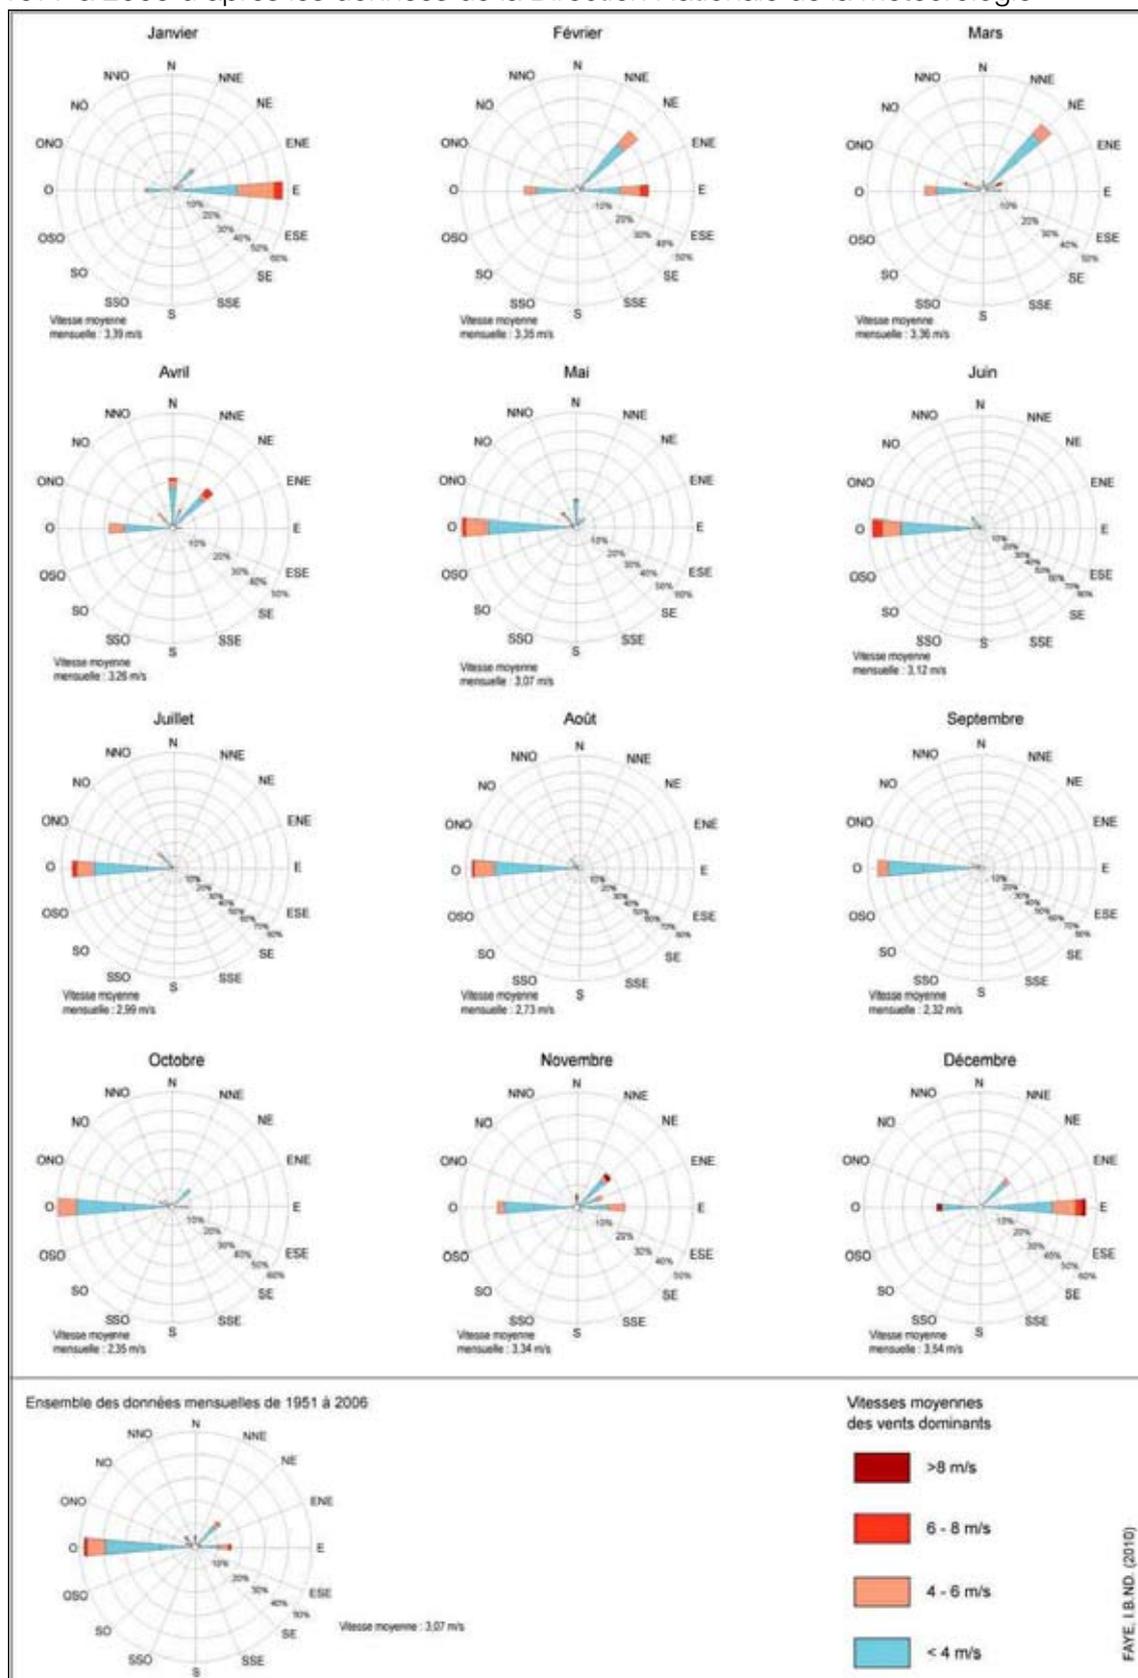
Figure 2 : Directions et vitesses moyennes des vents dominants à la station de Mbour de 1977 à 2006 d'après les données de la Direction Nationale de la Météorologie

Concernant les conditions anémométriques, l'analyse statistique des données de vents enregistrées à la station de Mbour de 1977 à 2006, révèle une nette prédominance des flux d'ouest, d'est et de nord-est avec des vitesses moyennes inférieures à 4 m/s dans 75% des cas (Figure 2).

La distribution fréquentielle des vents dominants durant l'année montre deux saisons mais la provenance et les vitesses des flux ne sont pas du même ordre. Ainsi de décembre à mars, ils sont constitués majoritairement d'alizés continentaux ou harmattans de direction est à nord-est et dans une moindre mesure d'alizés maritimes issus du secteur ouest. Ces vents d'ouest sont très présents toute l'année notamment de mai à novembre et représentent plus de 70% des flux durant l'hivernage⁴ de juin à septembre. Il faut signaler par ailleurs que les vents ont, dans l'ensemble, des vitesses assez faibles, sujettes à caution.

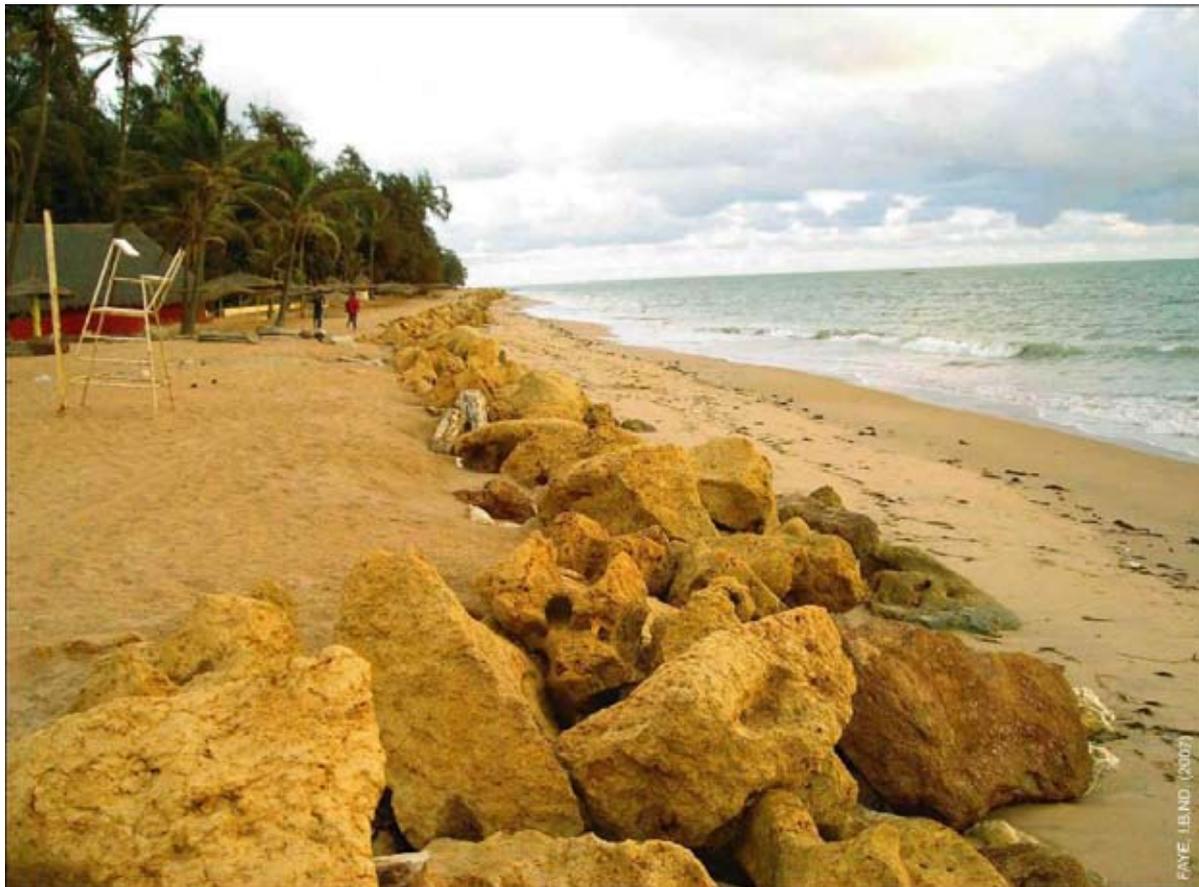
Photo 3 : Vue du cordon d'enrochement au droit du Club Aldiana.

Photo prise en direction du sud, le 02-08-2007.

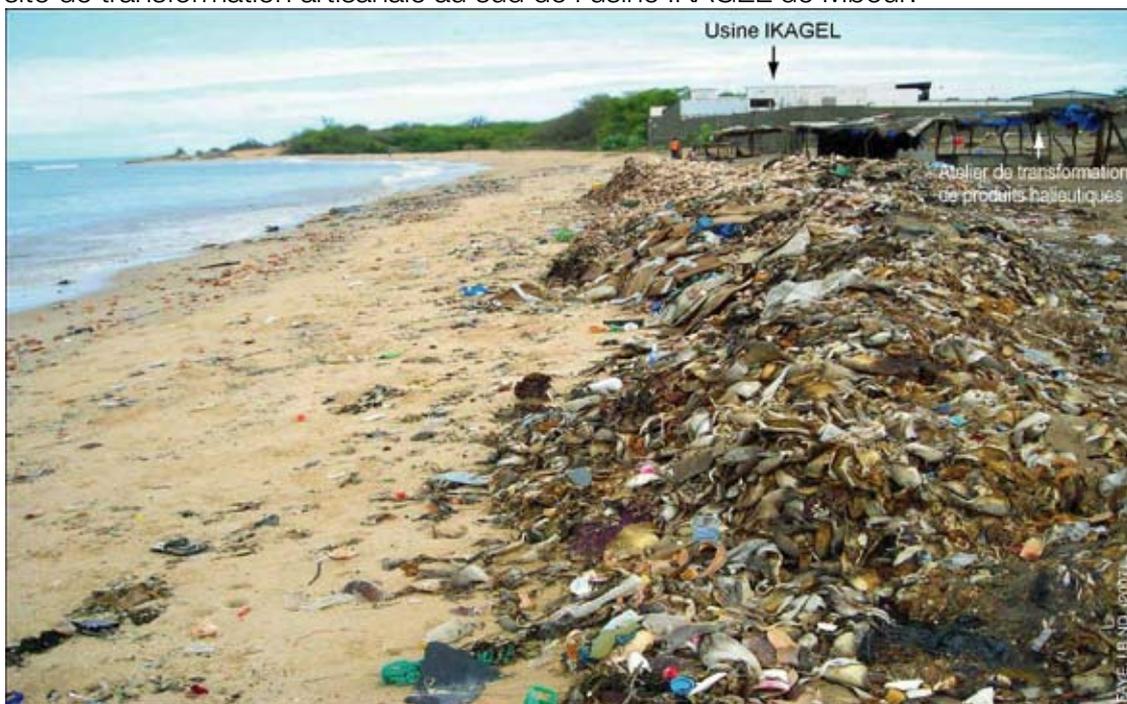
Photo 4 : Déchets de produits halieutiques utilisés comme protection contre l'inondation du site de transformation artisanale au sud de l'usine IKAGEL de Mbour.

Photo prise en direction du nord, le 03-08-2007.

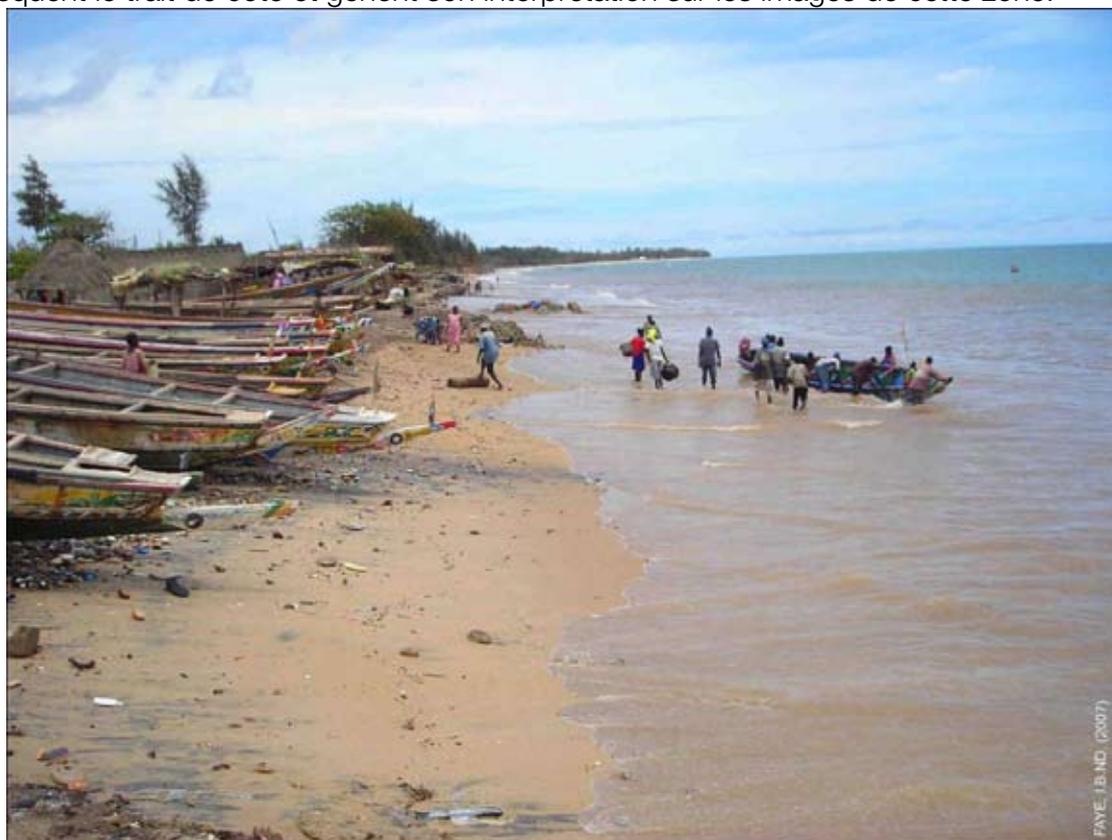
Photo 5 : Aperçu du débarcadère de Nianing. Les pirogues halées sur la haute plage masquent le trait de côte et gênent son interprétation sur les images de cette zone.

Photo prise en direction du sud, le 03-08-2007.

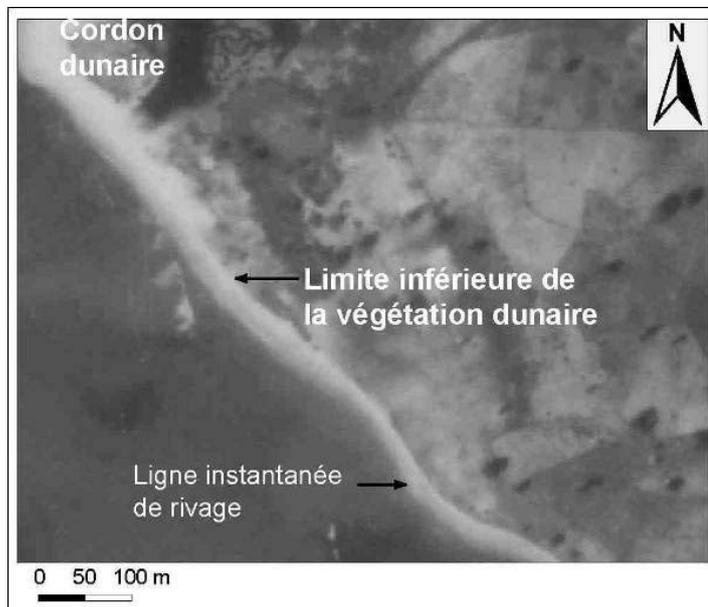
Photo 6 : Limite supérieure de la plage matérialisée par la limite de végétation.

(Extrait d'une photographie aérienne des environs de Warang, mission IGN 8.ND28-XIII-XV/600, cliché n° 163)

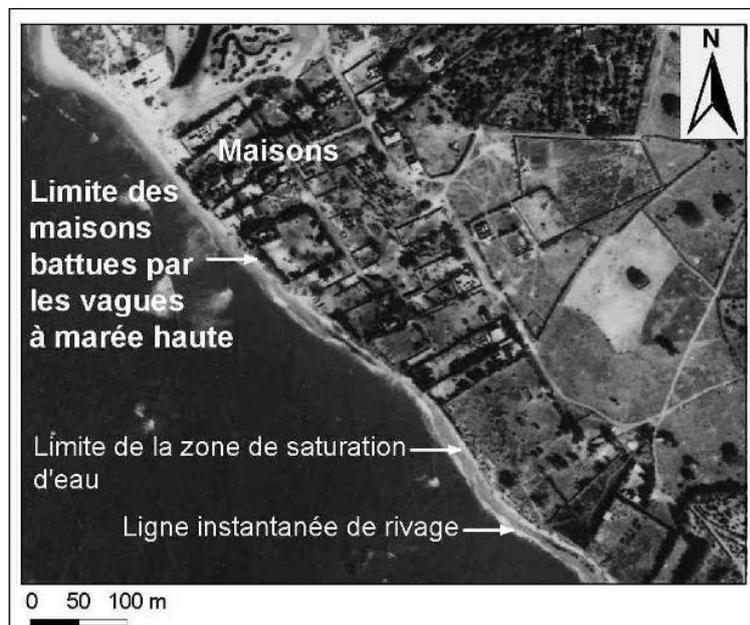
Photo 7 : Limite supérieure de la plage matérialisée par la limite des maisons.

(Extrait d'une photographie aérienne des environs de Warang, mission SEN 142/200 IGN, 1997, cliché N° 15)

utilisée. Le long de ce segment côtier, la limite supérieure de la plage est représentée par le pied de dune assimilable à la limite de végétation dunaire sur les images de 1954 et de 1978 (Photo 6) et partiellement sur les images de 1997 où la plage est délimitée localement par des maisons battues par les vagues à marée haute (Photo 7 et 8).

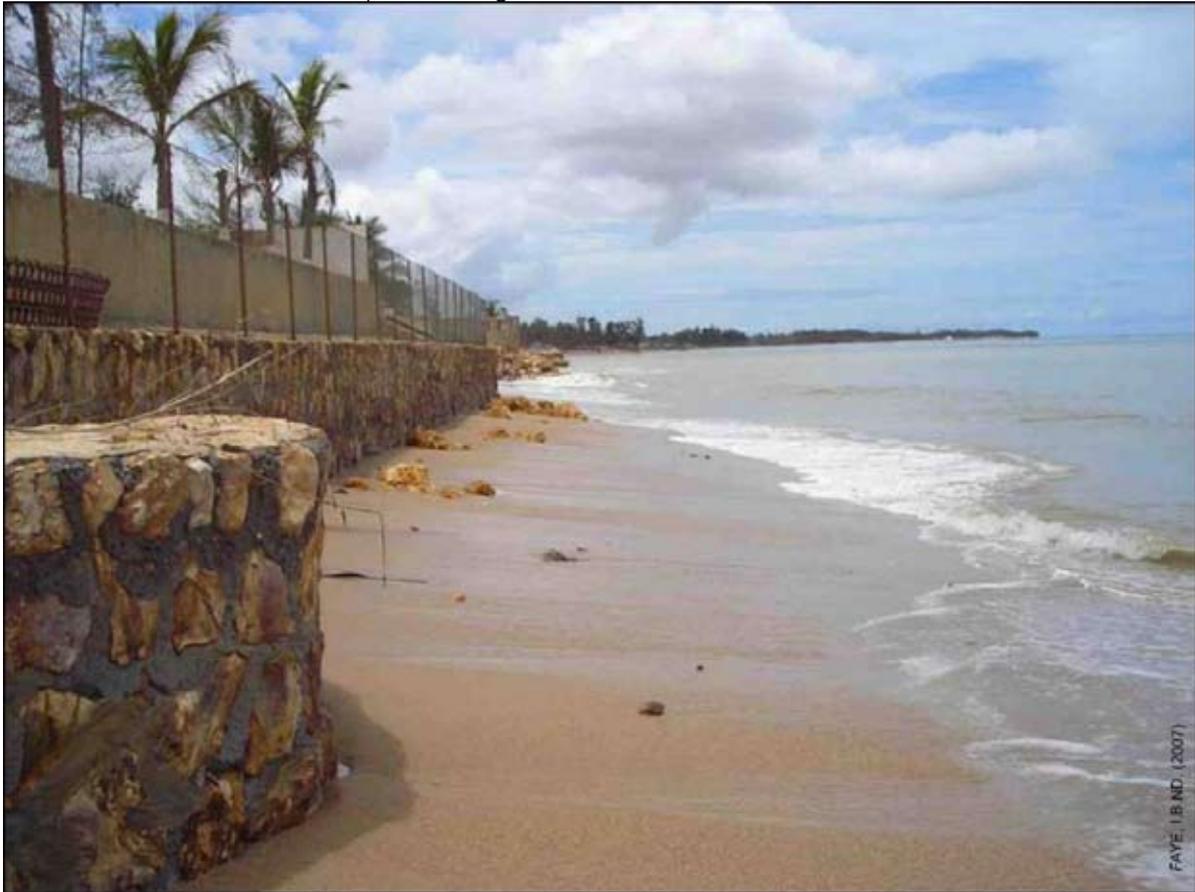
Photo 8 : Maisons battues par les vagues à marée haute.

Photo prise au sud de Warang dans la zone de la photo 7 en direction du sud, le 03-08-2007.

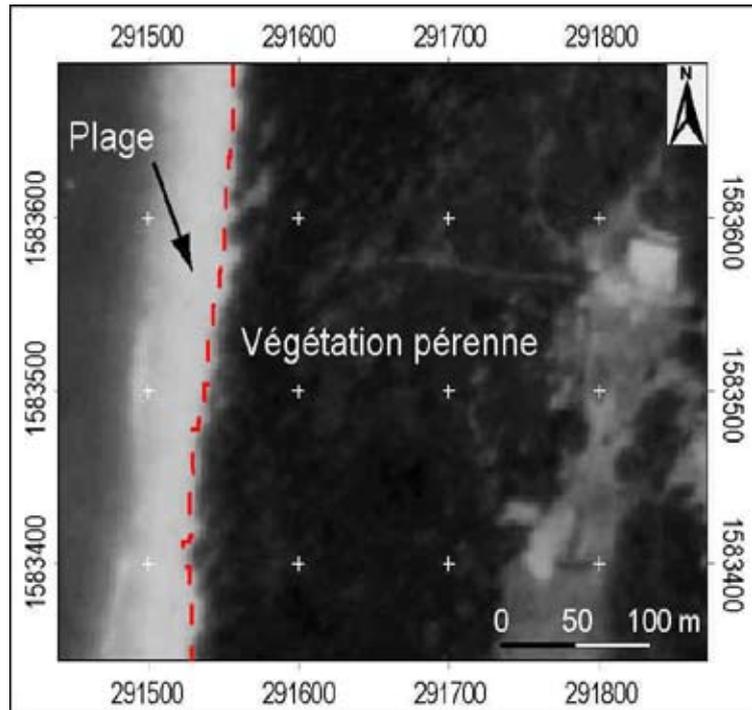
Photo 9 : Interface limite de végétation dense /haute plage

- les pixels noirs et les pixels blancs lorsqu'il s'agit de la limite de végétation dense (Photo 9) ou des aménagements (maisons, ouvrage de défense) (Photo 10); - la limite entre les pixels blancs et les pixels gris foncés en présence d'une végétation dunaire herbacée sèche (Photo 11).

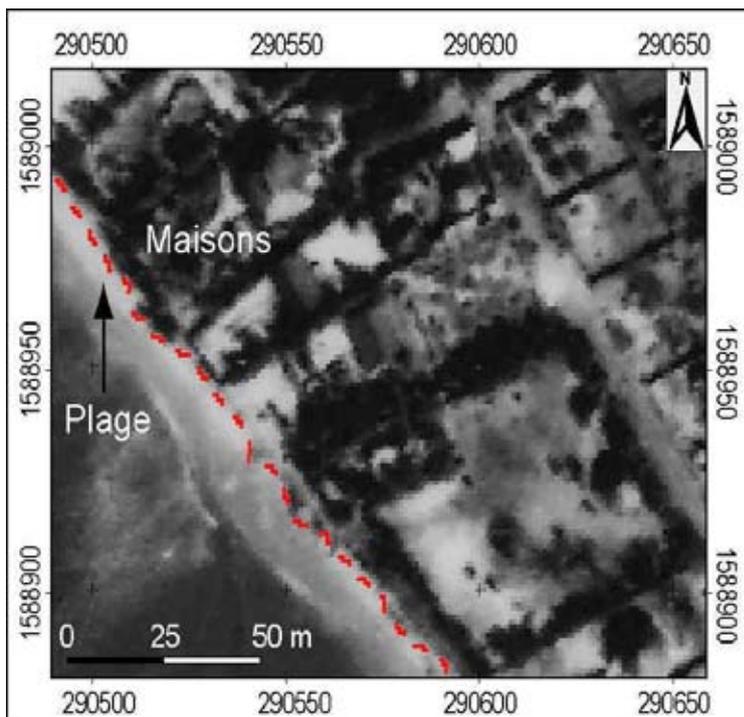
Photo 10 : Interface limite de végétation dense /haute plage

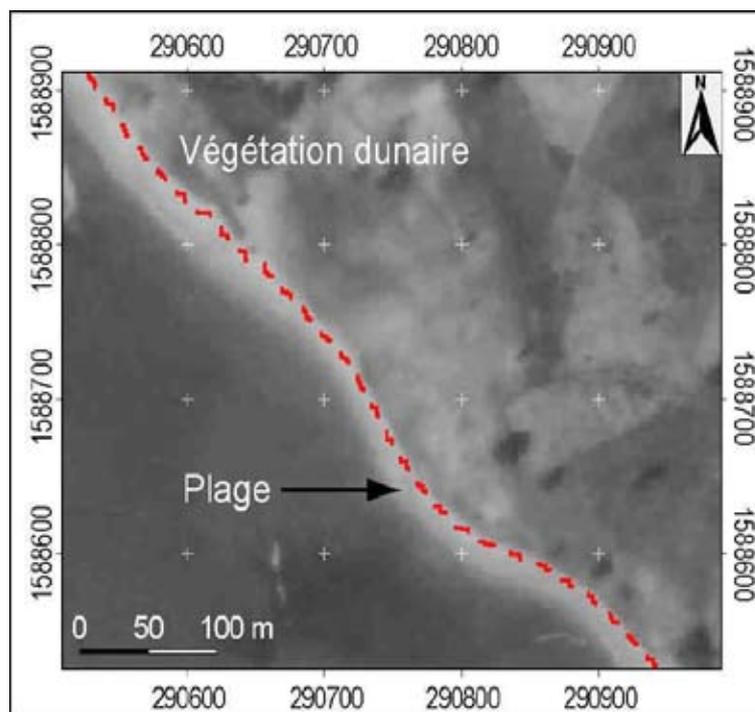
Photo 11 : Interface limite de végétation dunaire herbacée sèche / haute plage

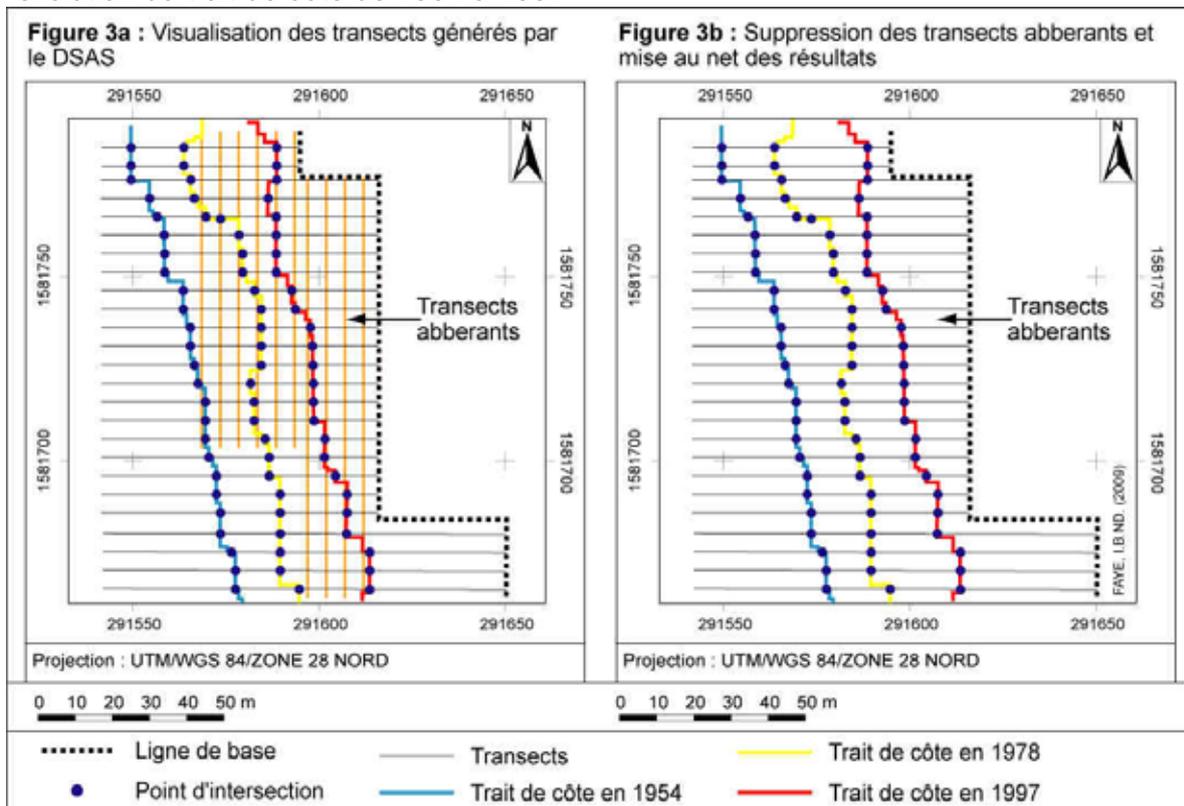
Figure 3 : Exemple de transects et d'une ligne de base générés par le DSAS pour mesurer l'évolution du trait de côte de 1954 à 1997

Les évolutions linéaires ont été mesurées automatiquement grâce au programme DSAS version 2.2.1 (THIELER et al., 2004) suivant des transects perpendiculaires aux lignes à comparer. Ces transects terre/mer, espacés de 5 m, sont générés à partir d'une ligne de base (Figure 3a). Le DSAS mesure les distances entre les points d'intersection des transects et des traits de côte, calcule les taux d'évolution le long de chaque transect et restitue les résultats sous forme de tables attributaires.

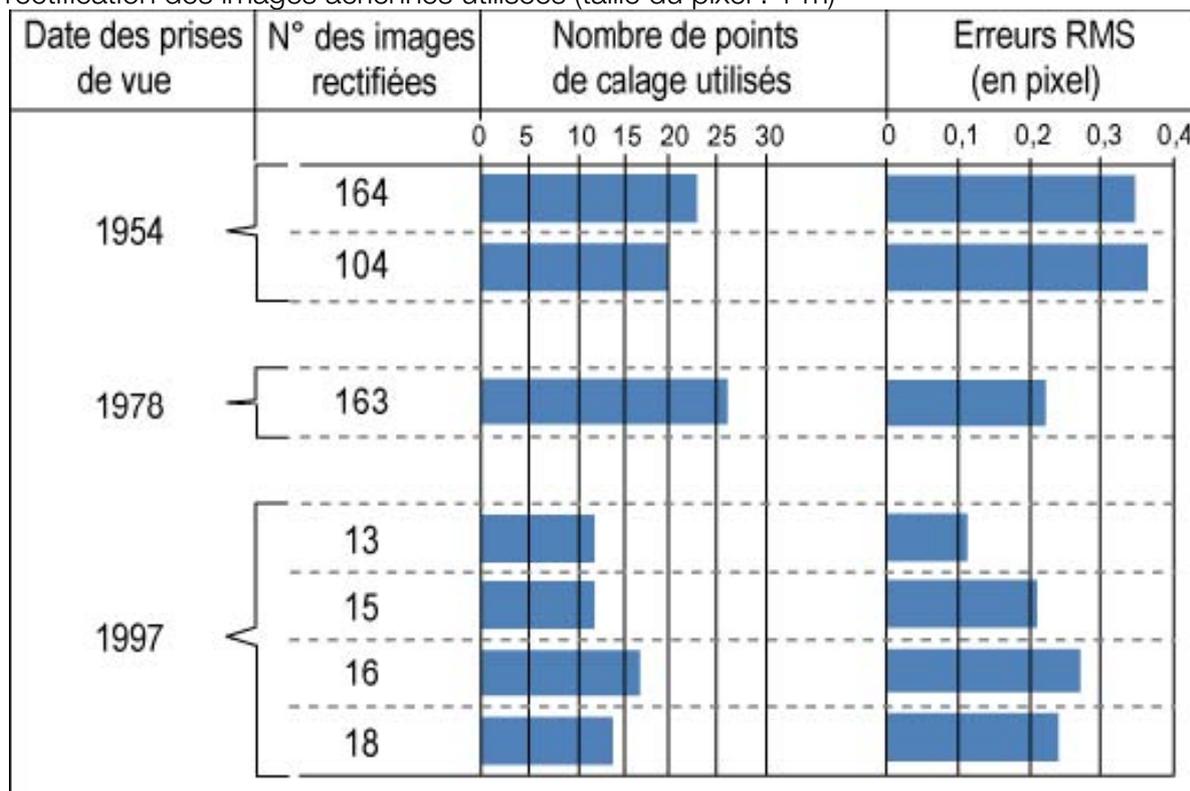
Figure 4 : Nombre de points de calage utilisé et erreurs RMS correspondantes lors de la rectification des images aériennes utilisées (taille du pixel : 1 m)

Généralement, malgré la petite échelle des clichés de 1954 et 1978, les erreurs RMS des images redressées étaient inférieures ou égales à 0,4 pixel (Figure 4). Toutefois, COYNE et al. (1999), DURAND (2000) estiment qu'il faut ramener cette erreur à ± 1 pixel, soit 2 pixels si on compare deux images calées l'une par rapport à l'autre.

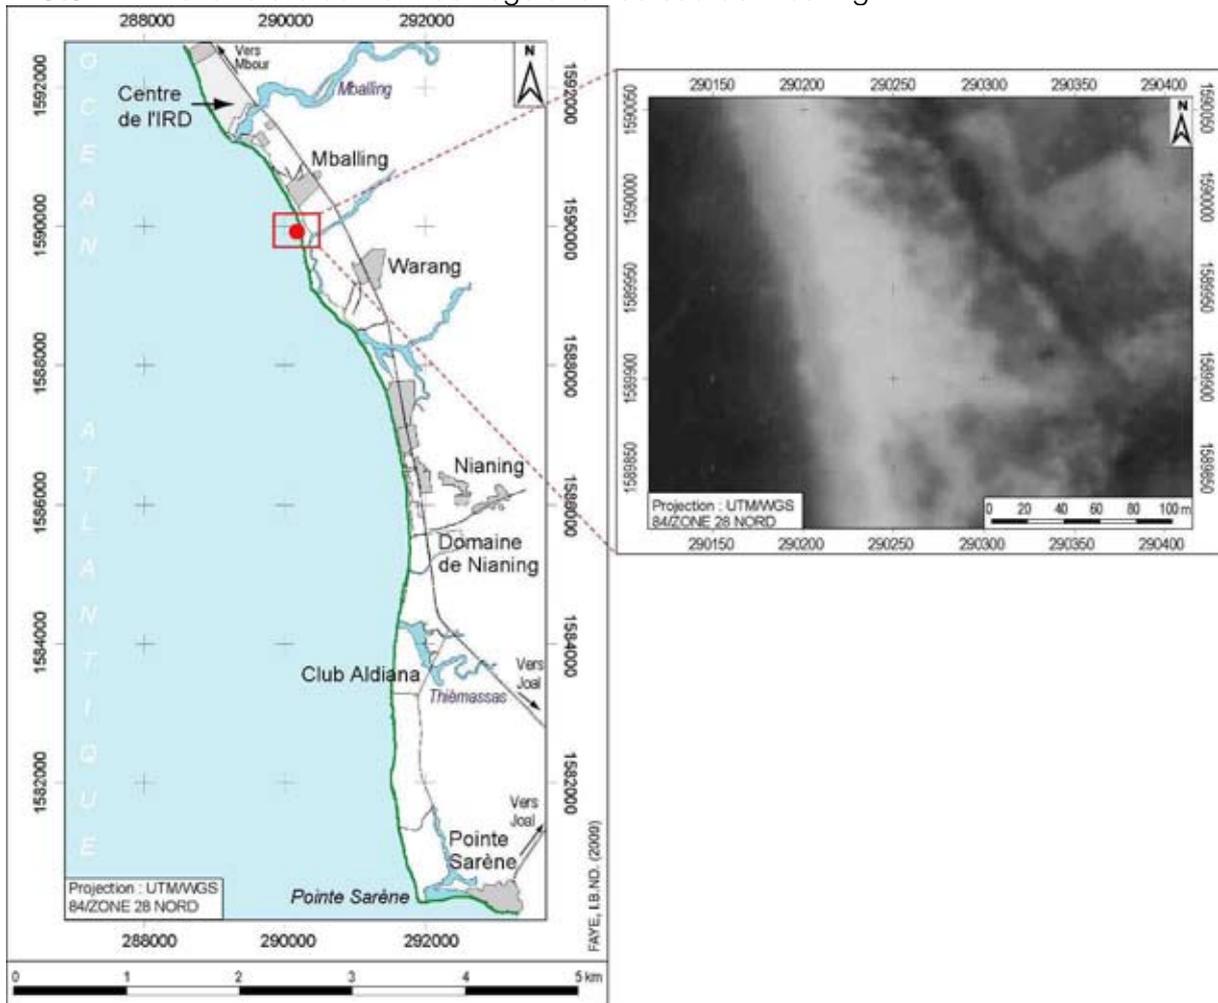
Photo 12 : Echancrure du front de végétation au sud de Mballing.

(Extrait d'une photographie aérienne, mission IGN78.ND28-XIII-XV/600, cliché n°163)

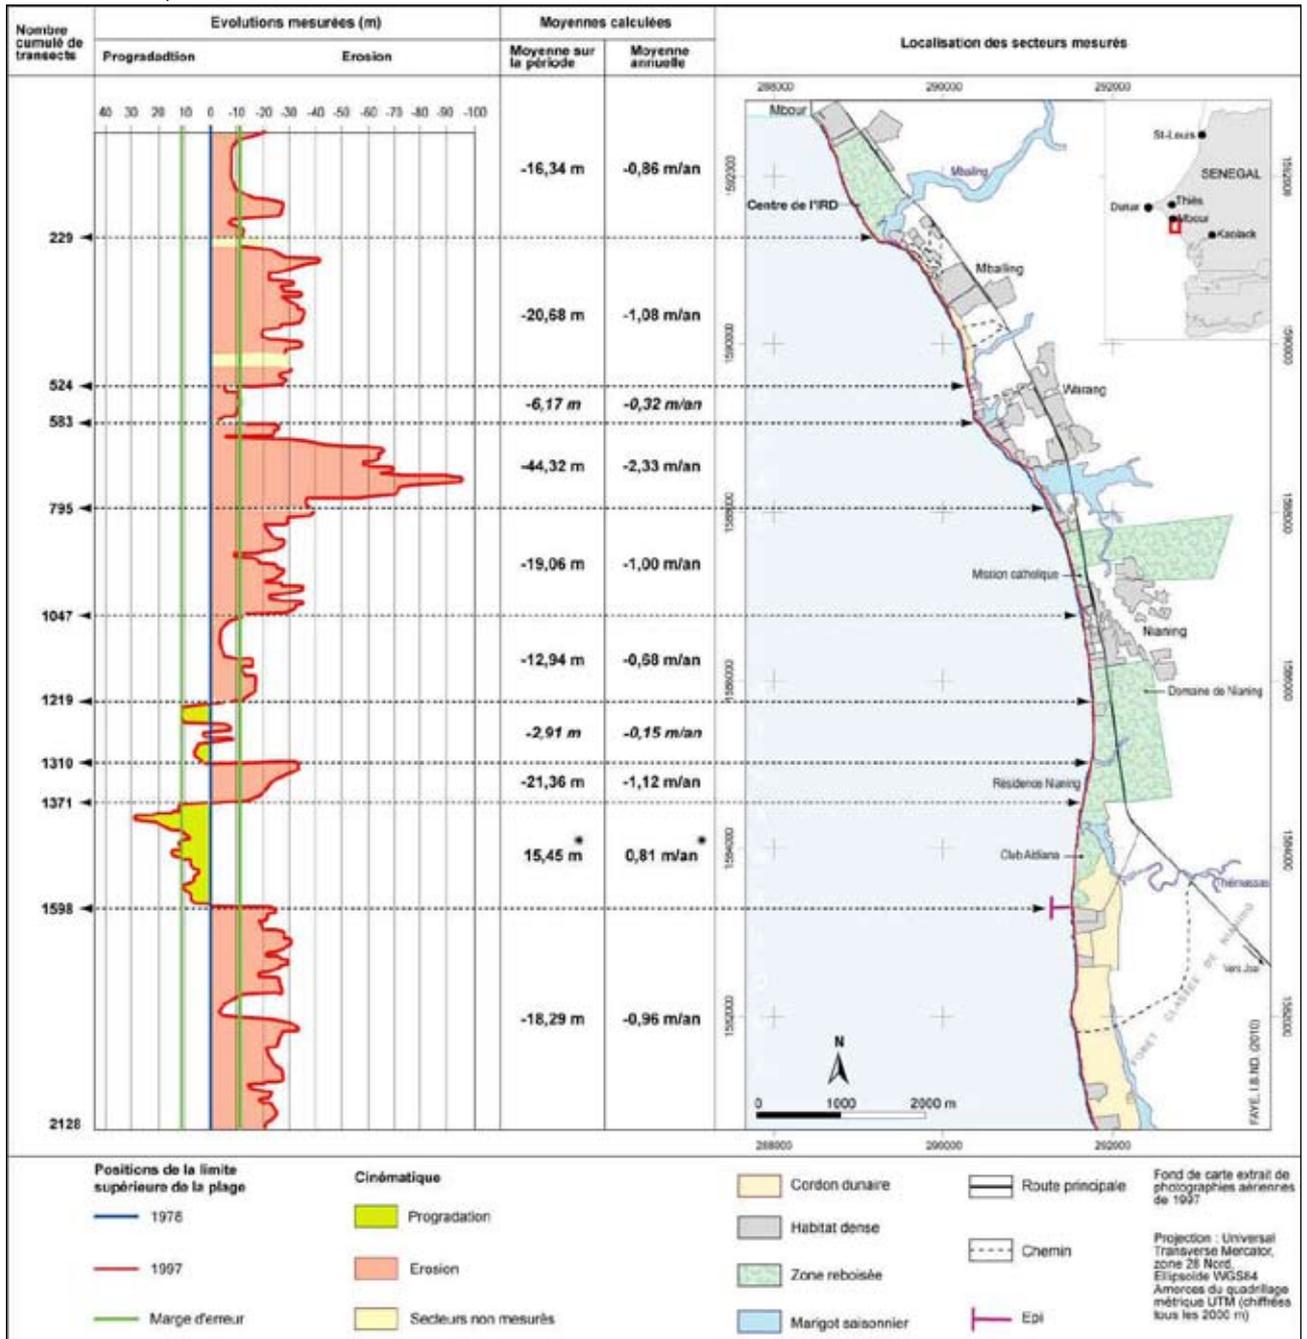
Figure 6 : Evolution sectorielle de la limite supérieure de la plage (limite de végétation et/ou des maisons) de Mbour à la Pointe Sarène de 1978 à 1997.

(En italique les secteurs où l'ensemble des mesures sont inférieures à la marge d'erreur. Les astérisques concernent les segments où plus de ¾ des mesures tombent dans la marge d'erreur)

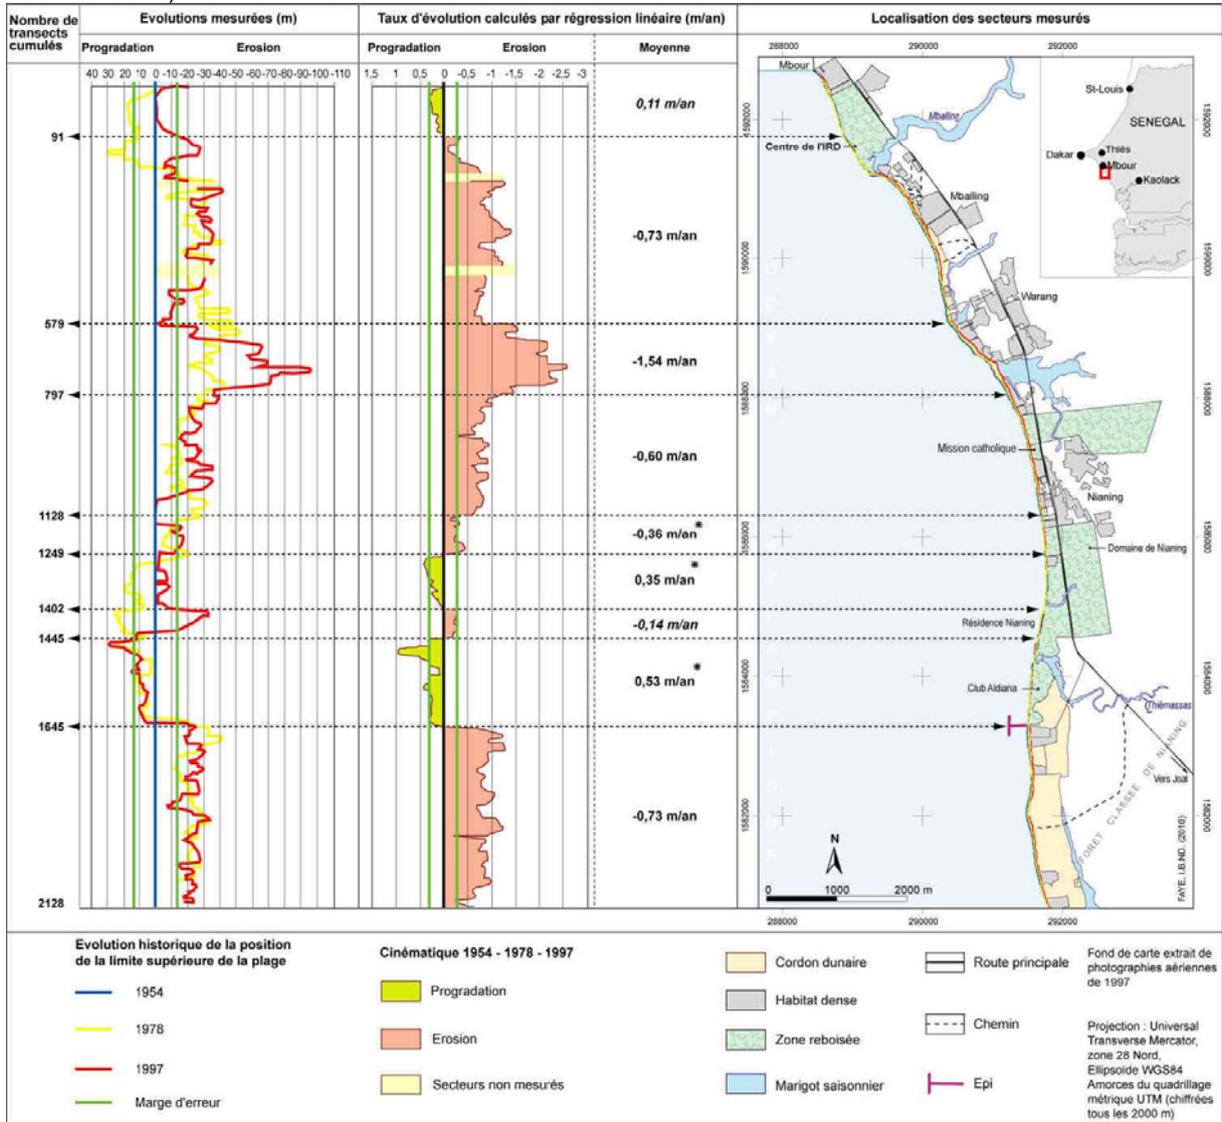
Figure 7 : Evolution sectorielle de la limite supérieure de la plage (limite de végétation et/ou des maisons) de Mbour à la Pointe Sarène de 1954 à 1997.

(En italique les secteurs où l'ensemble des mesures sont inférieures à la marge d'erreur. Les astérisques concernent les segments où plus de 3/4 des mesures tombent dans la marge d'erreur)

4.3 EVOLUTION ENTRE 1954, 1978 ET 1997 PAR PHOTO-INTERPRETATION (FIGURE 7)

Si on compare les deux périodes d'étude, dans les secteurs en érosion, on constate une accélération des vitesses d'érosion. Entre 1954 et 1978, les taux d'érosion étaient compris entre -0,6 m/an et -1,04 m/an alors qu'entre 1978 et 1997, ils oscillaient entre -0,6 m/an et -2,33 m/an. Il n'existe pas de travaux antérieurs portant sur notre secteur, mais les taux obtenus sont supérieurs à ceux proposés par DABO (2006) pour la zone de Mbour à Saly. Cet auteur avait évalué le recul de cette portion de littoral jouxtant notre zone d'étude à -0,45 m/an en utilisant des photographies aériennes de 1946 à 2001.

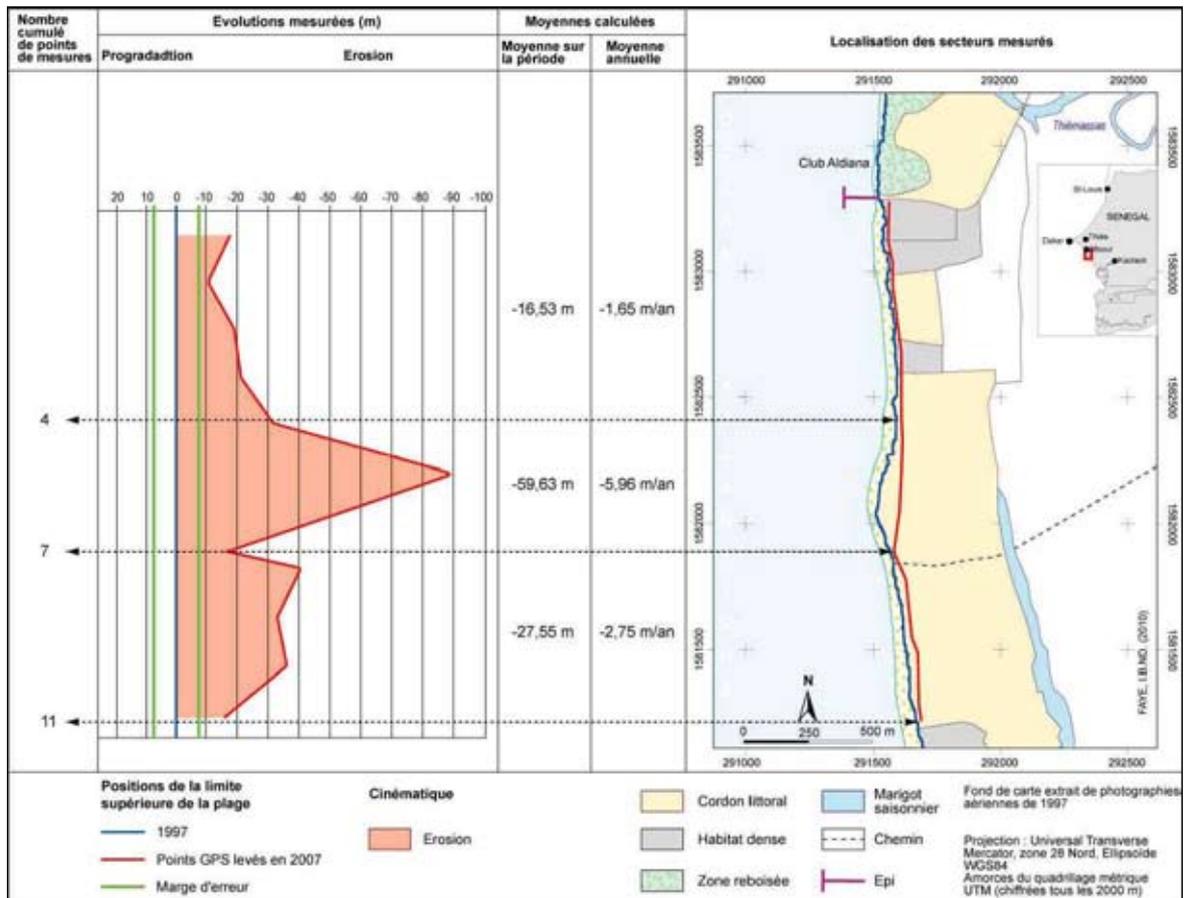
Figure 8 : Comparaison entre les positions de la limite supérieure de la plage extraite des images aériennes de 1997 et celle levée au GPS en juillet 2007 au sud de l'épi du Club Aldiana

Au sud de ce secteur par contre, le long de la dune bordière, les écarts sont très importants (Figure 8). Le renflement du tracé du rivage que l'on peut observer sur les images de 1954, 1978 et 1997 semble avoir été considérablement érodé durant ces 10 dernières années. Dans cette zone, nous avons observé en août 2007 de nombreux filaos déracinés sur le haut de plage (Photo 13), preuves, d'une évolution régressive du littoral. De même, nous avons constaté la destruction ou la dégradation de quelques maisons à Nianing (Photo 14). Lors d'une récente visite de terrain en juillet 2010, un peu plus au sud de ce village à quelques centaines de mètres au nord de la Pointe Sarène, la présence sur le front de mer d'un enrochement et de constructions effondrées sur la plage (Photo 15) suggère une intense activité érosive dans ce secteur.

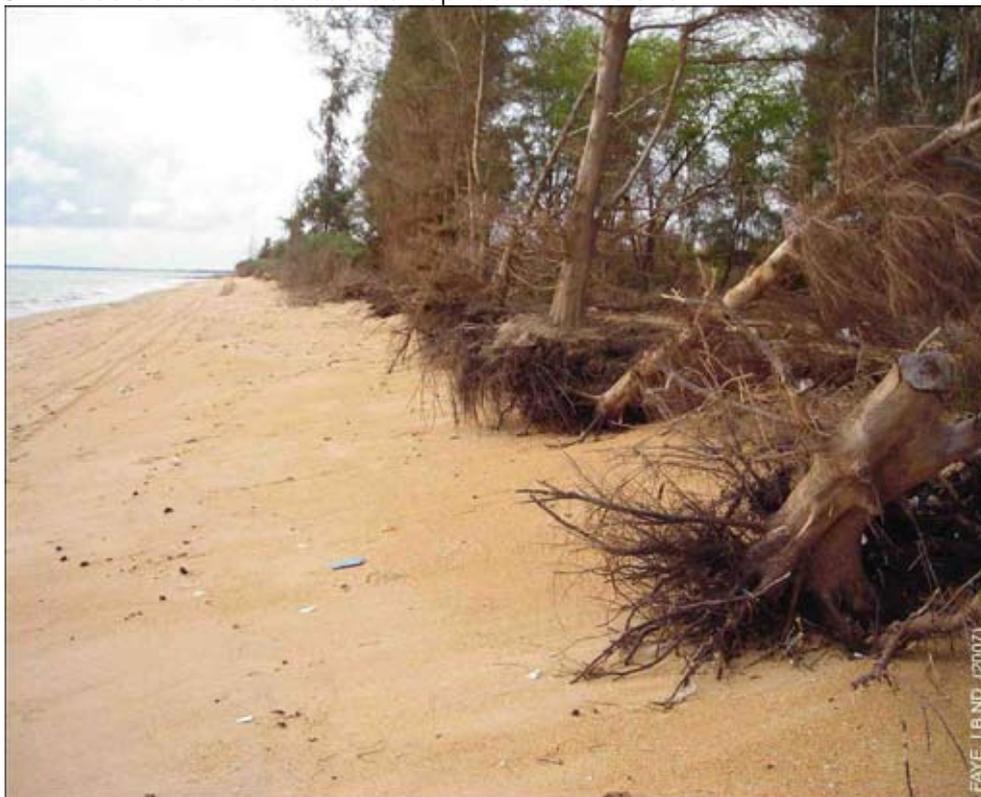
Photo 13 : Filaos déracinés au sud de l'épi du Club Aldiana.

Photo prise en direction du nord, le 03-08-2007.
