ETUDE DE SUIVI DU TRAIT DE COTE
ET SCHÉMA DIRECTEUR LITTORAL
DE L'AFRIQUE DE L'OUEST

ETUDE DE CAS AU SENEGAL

**SUIVI DES PHENOMENES D'EROSION
ET D'ACCUMALTION SUR LE LITTORAL
DE MBOUR A LA POINTE SARENE
DEPUIS 1954**

Ibrahima FAYE

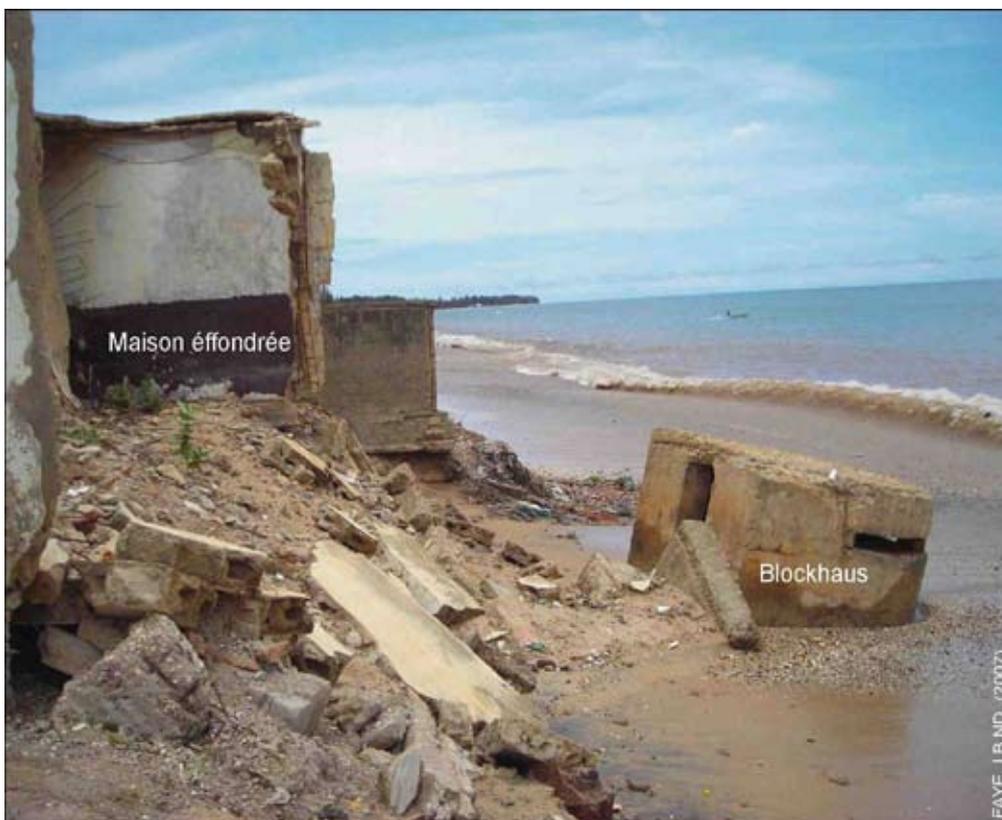
Photo 14 : Effondrement de maisons en front de mer à Nianing sous l'effet de l'érosion côtière.

Photo prise en direction du sud, le 03-08-2007.

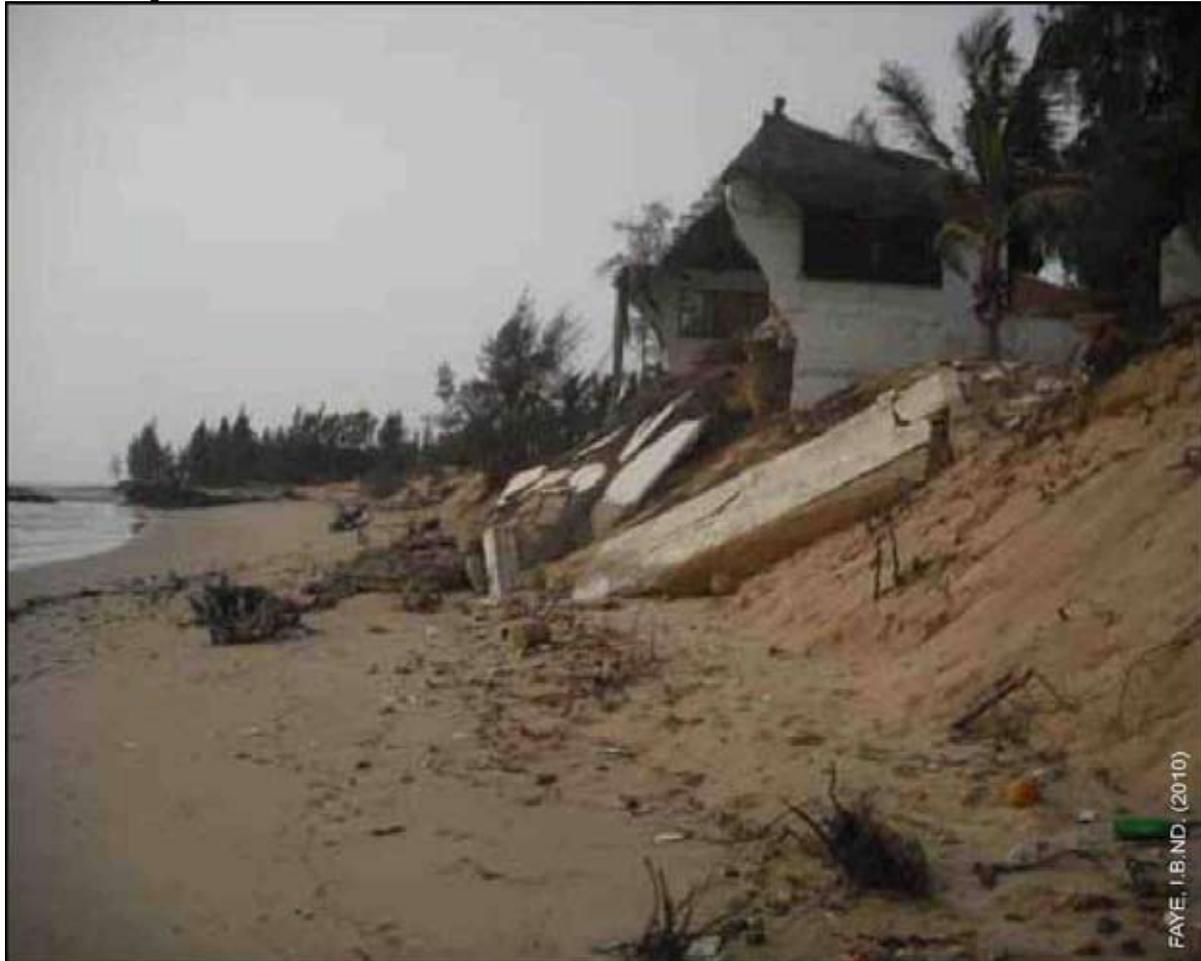
Photo 15 : Dégradation d'infrastructures touristiques à proximité de la Pointe Sarène du fait de la régression du trait de côte.

Photo prise en direction du nord, le 01-07-2010

Au sud de ce secteur par contre, le long de la dune bordière, les écarts sont très importants (Figure 8). Le renflement du tracé du rivage que l'on peut observer sur les images de 1954, 1978 et 1997 semble avoir été considérablement érodé durant ces 10 dernières années. Dans cette zone, nous avons observé en août 2007 de nombreux filaos déracinés sur le haut de plage (Photo 13), preuves, d'une évolution régressive du littoral. De même, nous avons constaté la destruction ou la dégradation de quelques maisons à Nianing (Photo 14). Lors d'une récente visite de terrain en juillet 2010, un peu plus au sud de ce village à quelques centaines de mètres au nord de la Pointe Sarène, la présence sur le front de mer d'un enrochement et de constructions effondrées sur la plage (Photo 15) suggère une intense activité érosive dans ce secteur.

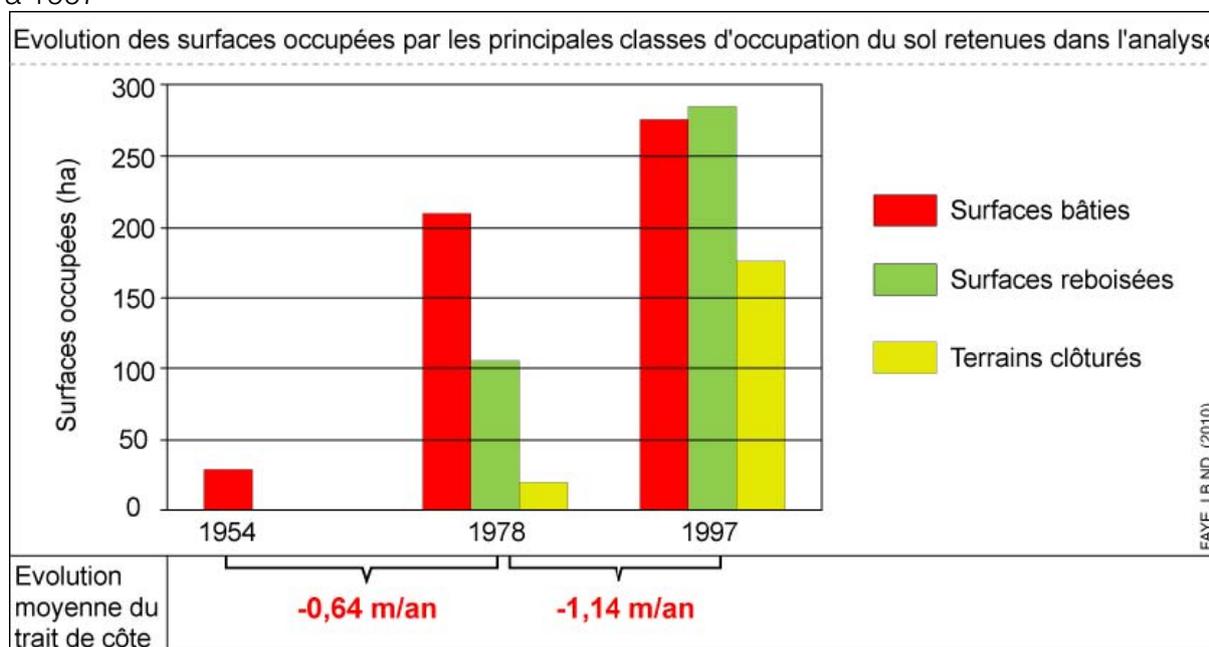
Figure 9 : Evolution du trait de côte et des principales classes d'occupation du sol de 1954 à 1997

On note également une extension très importante des surfaces reboisées entre 1978 et 1997. Signalons au passage que ces périmètres qui ont fait l'objet de reboisement pour fixer le cordon dunaire correspondent en général à des secteurs en pro gradation ou à faible évolution durant la période 1954 – 1997.

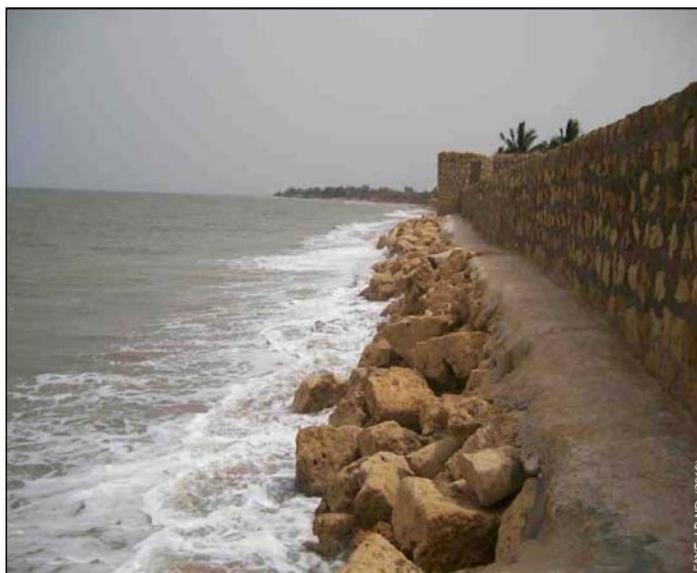
Photo 17 : Aperçu d'un mur renforcé par un cordon d'enrochement.
Photo prise à Warang en direction du nord, le 01-07-2010.

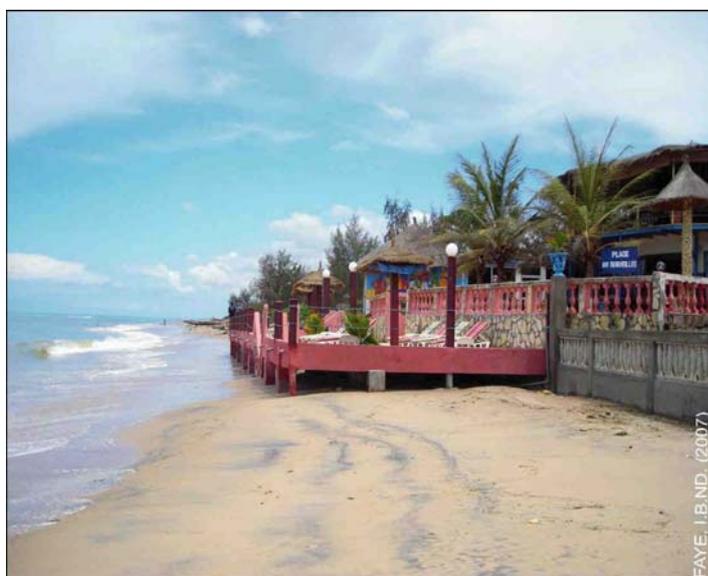
Photo 18 : Campement touristique sur pilotis pour éviter les submersions marines.
Photo prise à Warang en direction du nord, le 03-08-2007.

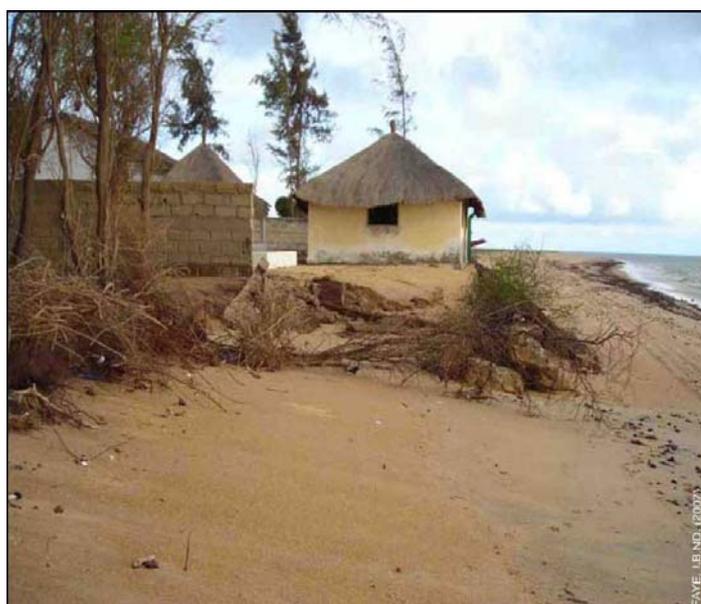
Photo 19 : Concessions abandonnées au bord d'une plage en forte érosion.
Photo prise au sud de l'épi du Club Aldiana en direction du sud, le 03-08-2007.
