ETUDE DE SUIVI DU TRAIT DE COTE
ET SCHÉMA DIRECTEUR LITTORAL
DE L'AFRIQUE DE L'OUEST

ETUDE DE CAS AU SENEGAL

EVOLUTION DU TRAIT DE COTE
DU LITTORAL DE PALMARIN

**Direction de l'environnement
et des établissements classes**

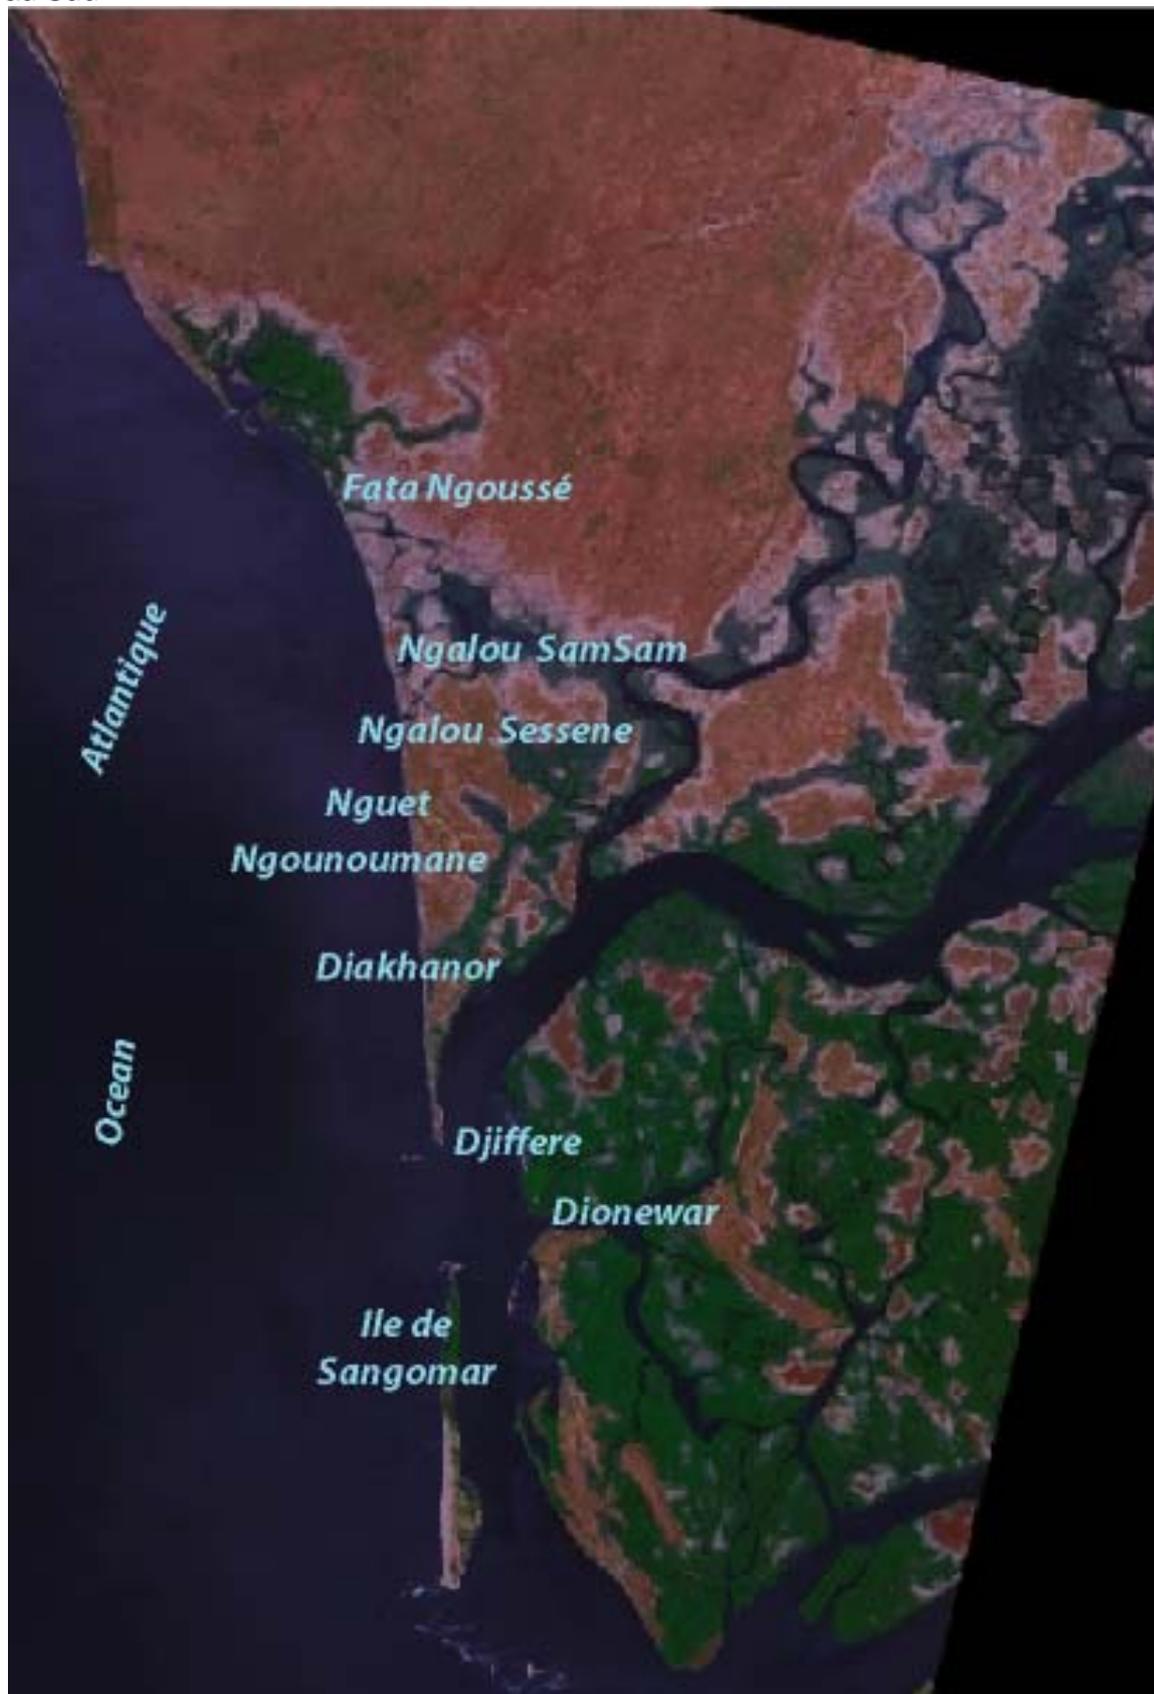
Photo 1: Image SPOT 2002 de la communauté rurale de Palmarin avec l'île de Sangomar au Sud

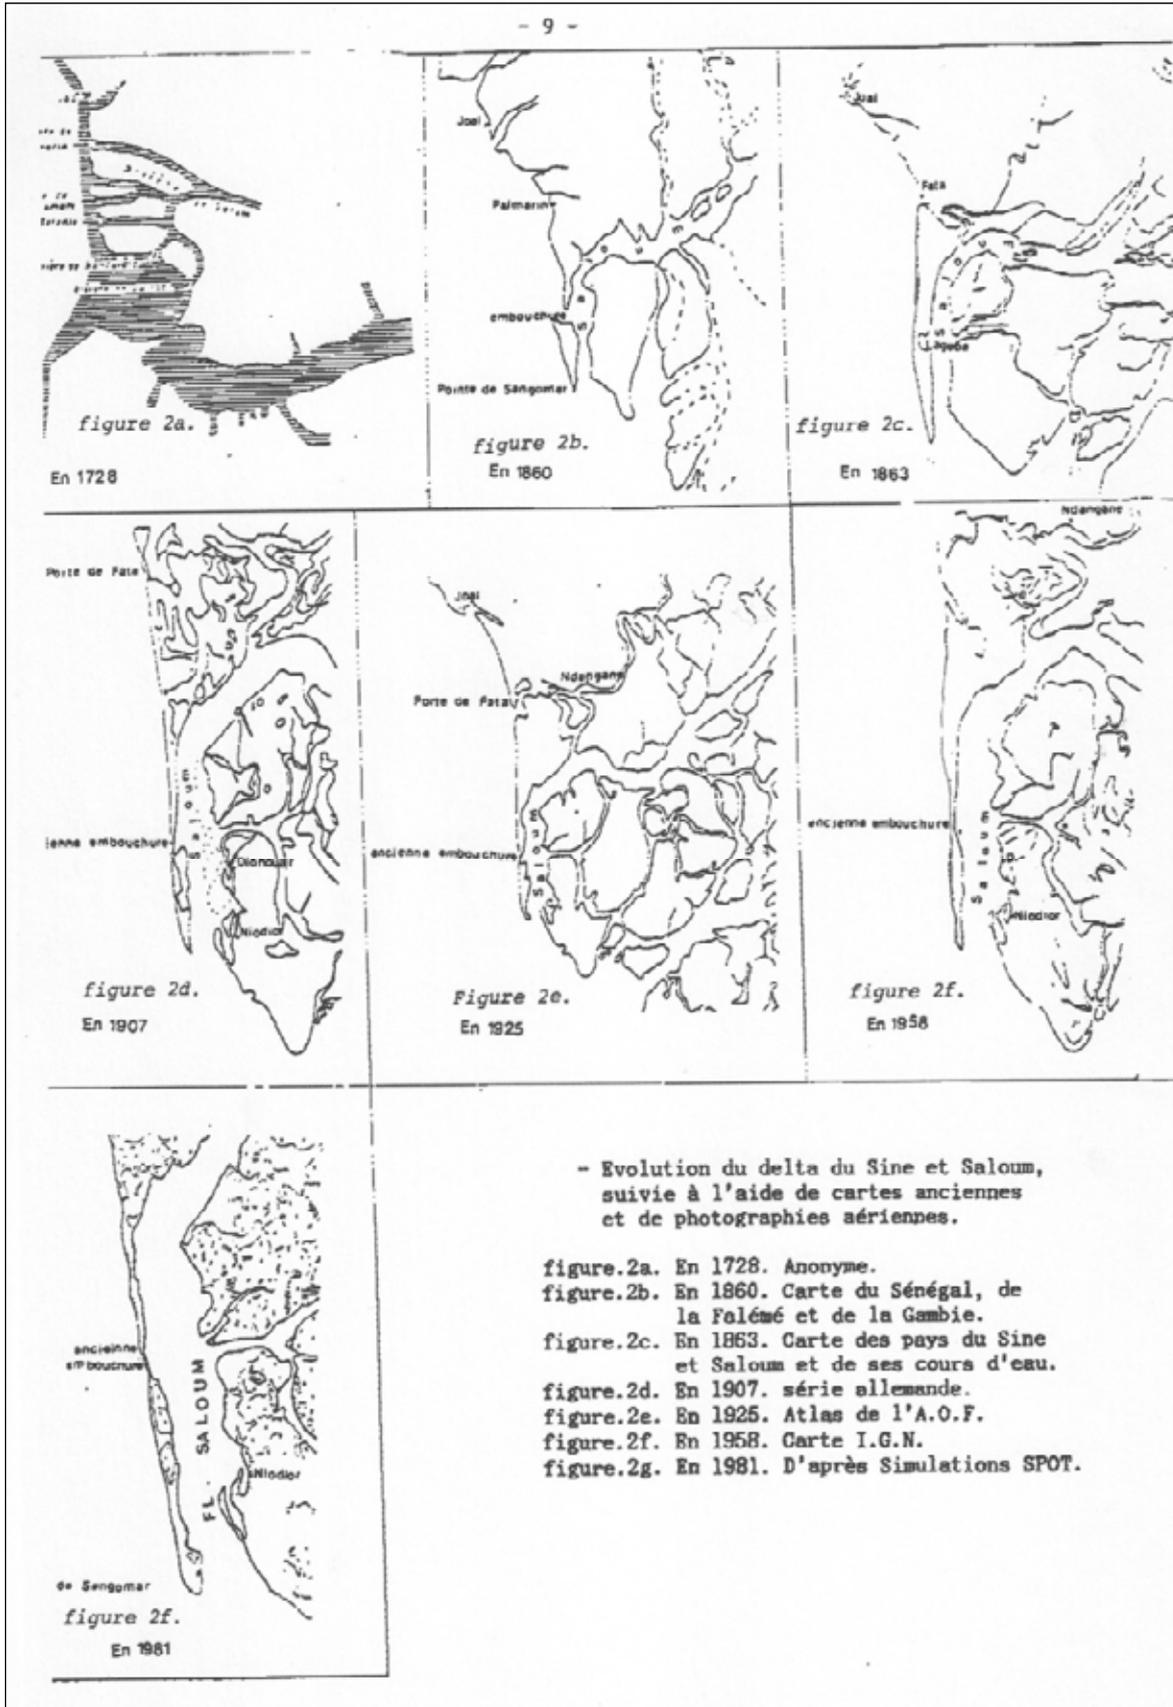
Figure 2 : Les différentes phases d'évolution géologiques du delta du Saloum et de la flèche de Sangomar de 1728 à 1981 In Thiam (1986),

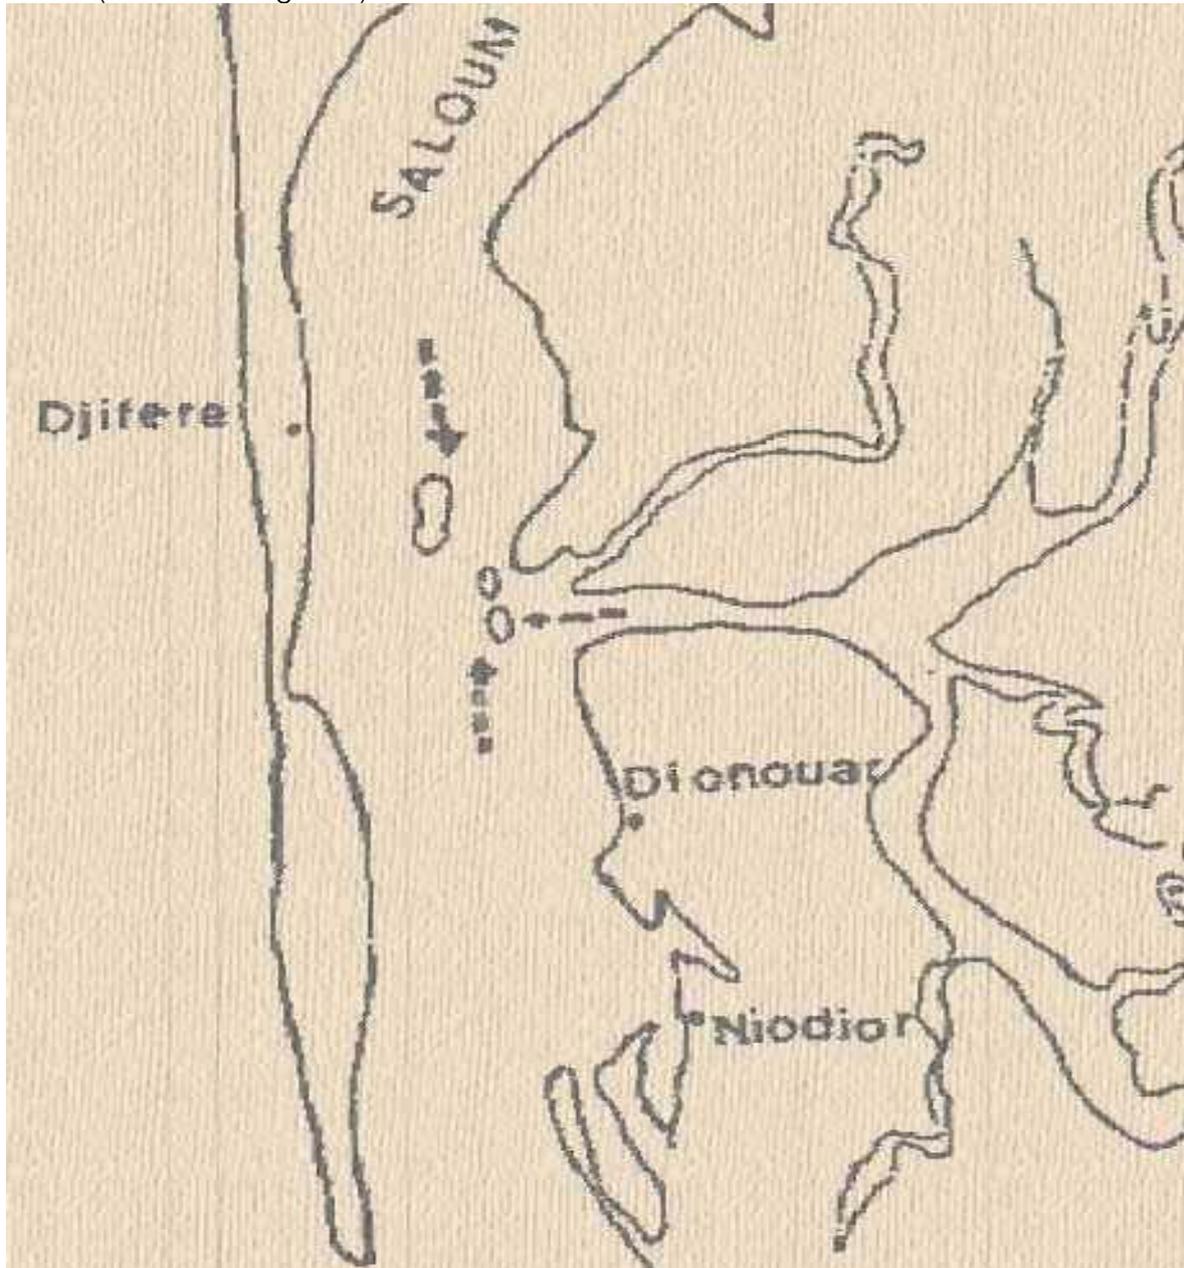
Aujourd'hui, les marées exceptionnelles débordent de l'océan et se déversent dans le Saloum par cet étranglement que représente l'ancienne embouchure qui en faite, subit les assauts répétés des eaux issues des bolongs d'en face.

Figure 3 BIS : La zone de coupure de la flèche de Sangomar sous la croisée des flux divers. (cf. encadré figure 3)

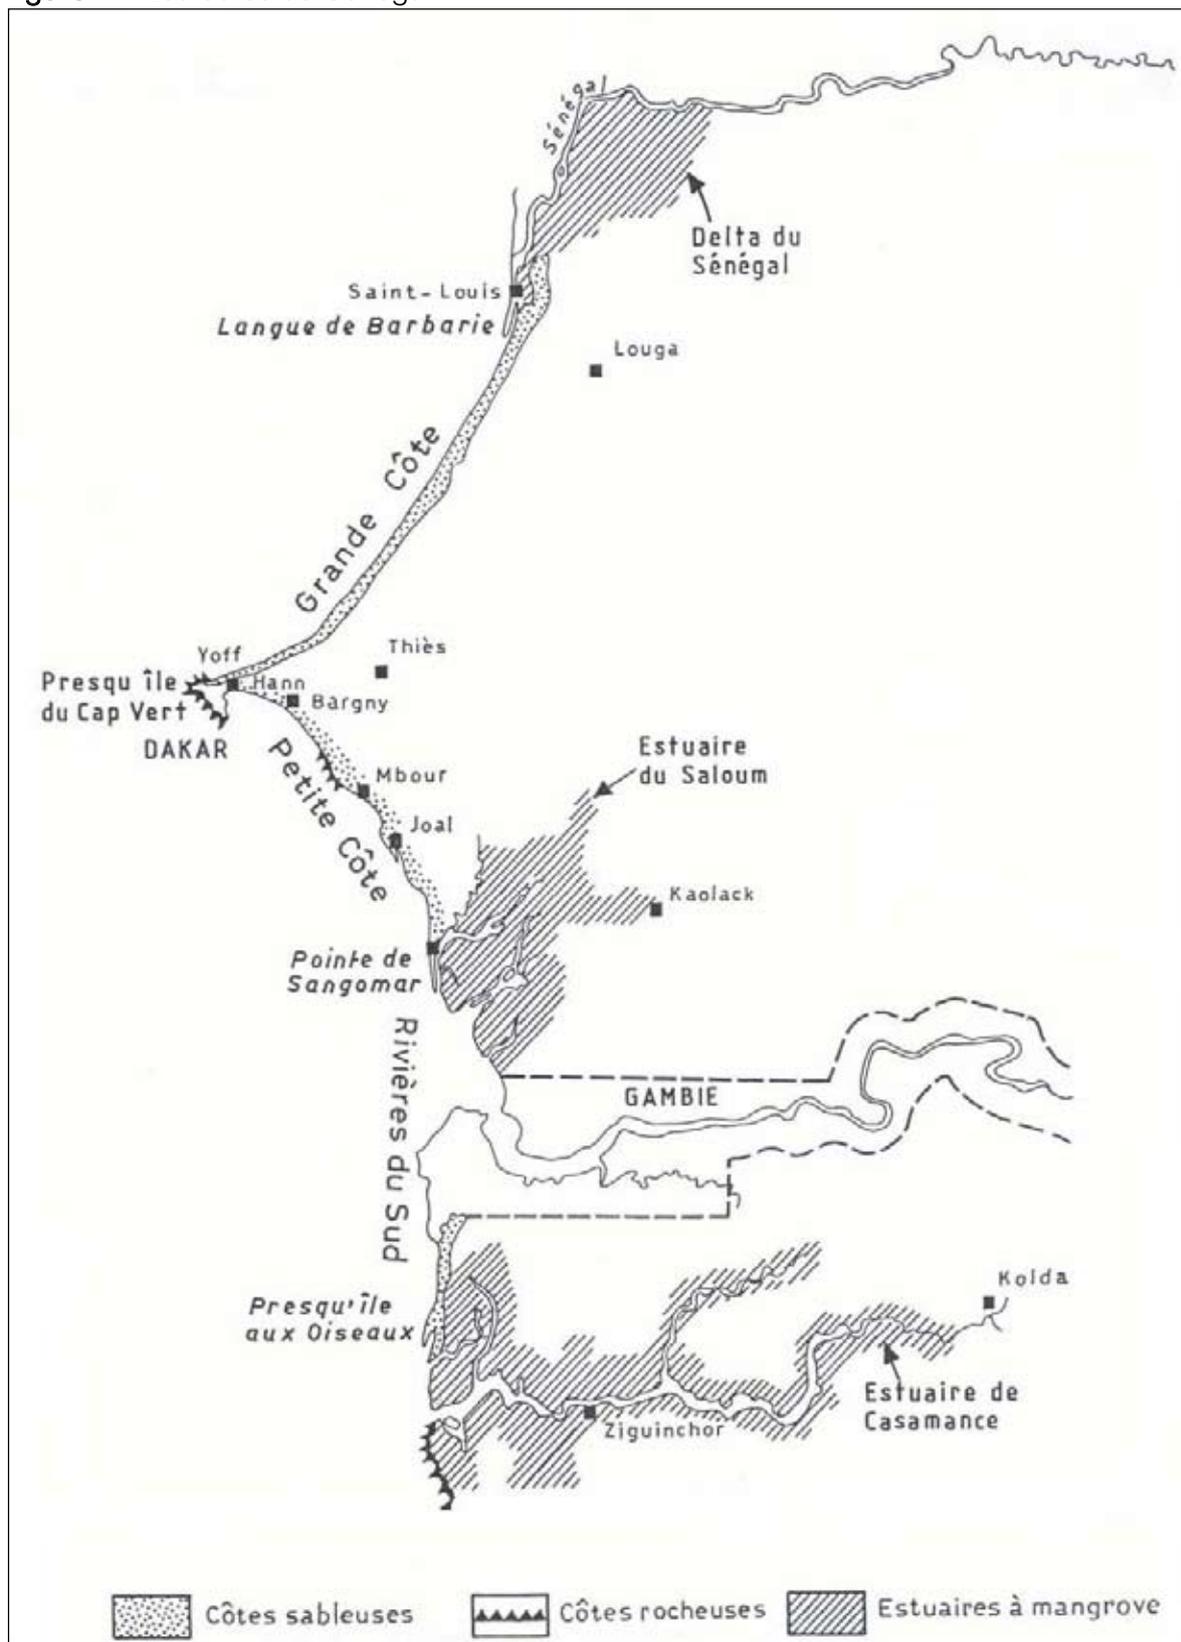
Figure 4 : Les côtes du Sénégal

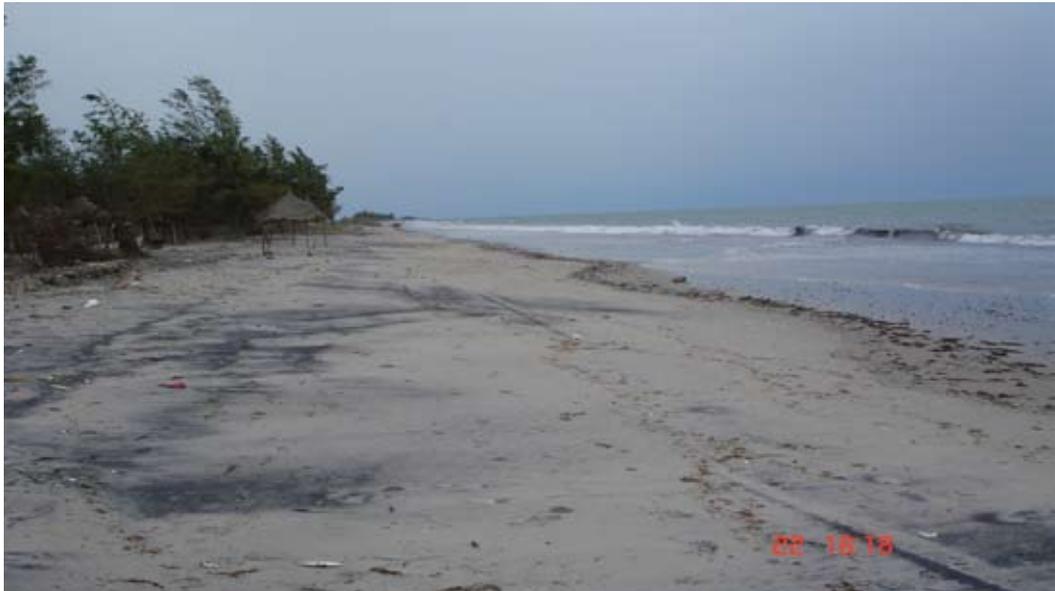
Photo 3 :

- o Puis il y a ceux qui ont aménagés à l'arrière immédiat du cordon, libérant la plage et lui permettant de faire librement son modelé.

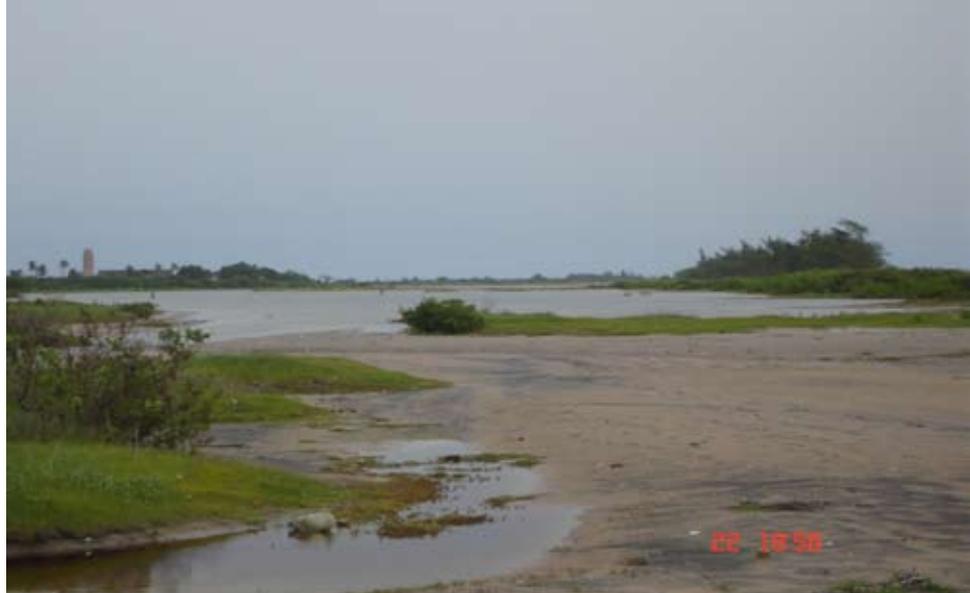
Photo 4 :

- Ensuite, il y a ceux qui sont séparés de la mer par un cordon littoral et une cuvette de décantation : c'est le cas de Ngounoumane et de Diakhanor à présent. (Photo 4)

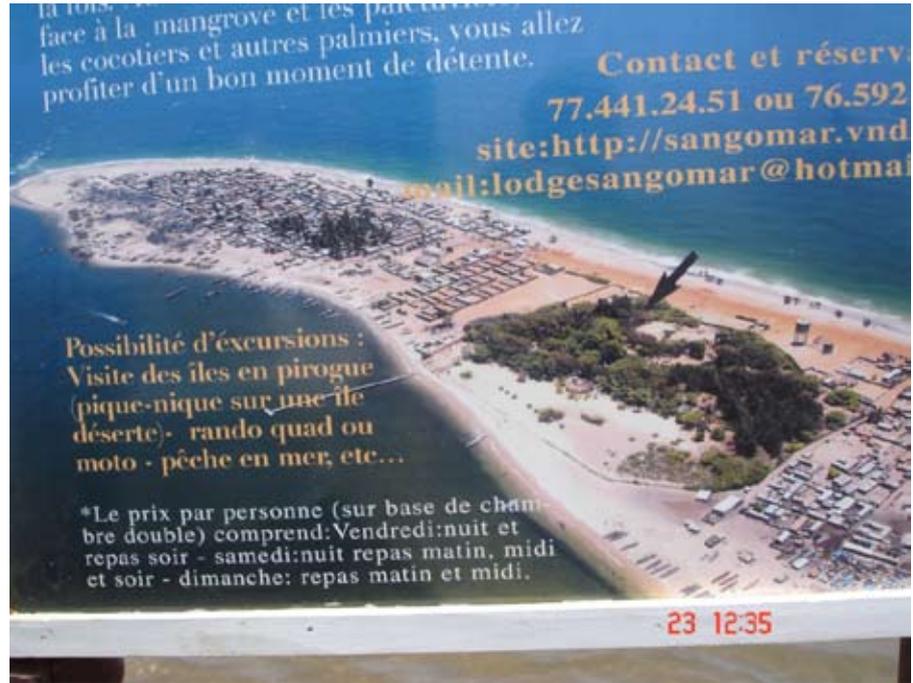
Photo 5 :

- De Diakhanor à Djiffère, le modelé est plat. Malgré un cordon littoral qui à des endroits a des hauteurs d'environ 2m, l'érosion côtière est très forte et fait un angle qui va en s'accroissant de l'ancien site de Diakhanor vers le sud et s'incurve dans l'ouverture de la brèche de Sangomar (photo 5).
- Enfin, il y a le bout sud de la flèche de Sangomar qui est renseigné par les cartes uniquement. Dans sa moitié nord elle subit l'érosion côtière, tandis que dans celle sud, il y a sédimentation (cf figure 4 et 12).

L'ex-flèche, longue de plus de 15 km, présente dorénavant deux parties dont une proximale moins large et directement rattachée à Djiffère en continuité vers le nord avec Diakhanor. Cette partie, à son bout terminal, délimite la première embouchure depuis la rupture de 1987 à l'ancienne bouche du fleuve très affectée par les phénomènes dynamiques internes du Saloum (environ 5 km). Tandis que la seconde partie (île de Sangomar 10 km environ) plus large marque le début de la grande embouchure à hauteur de Niodior.

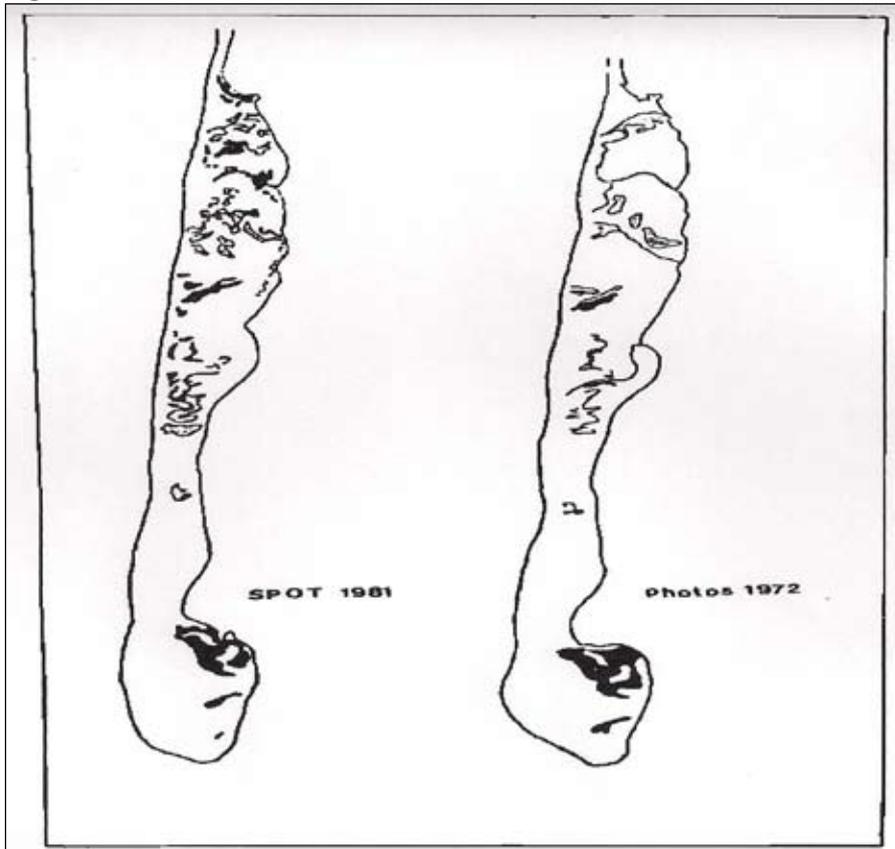
Figure 5 : Dynamique d'évolution du sud de la flèche de Sangomar entre 1972 et 1981

c. Les Phases de rupture : explications suivant la bathymétrie (figure 5)

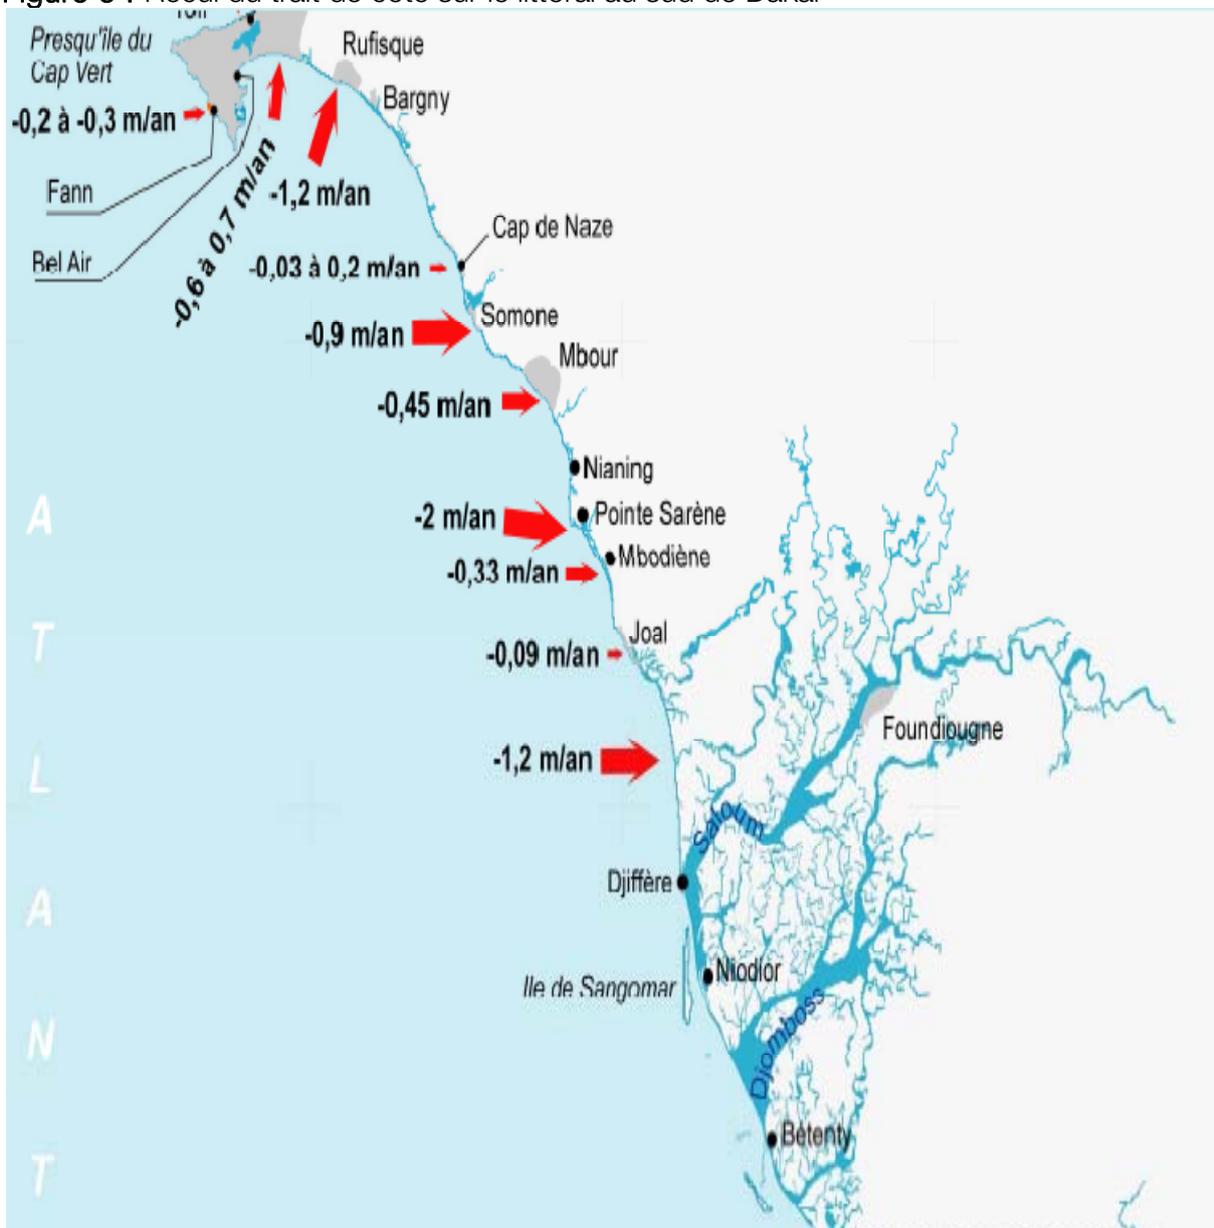
Figure 6 : Recul du trait de cote sur le littoral au sud de Dakar

Du point de vue inter-temporel, on constate une nette augmentation de la vitesse de recul de la ligne de rivage du littoral :

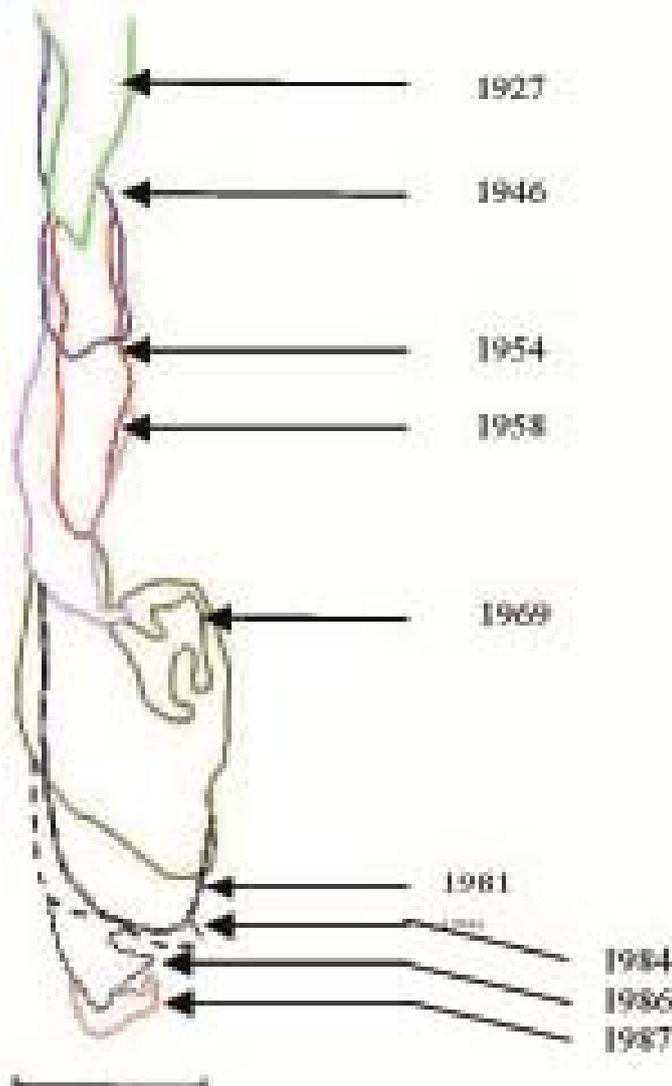
Figure 7 : Différentes phases de croissance de la flèche de Sangomar de 1927 à 1987

La Pointe de Sangomar ne cesse d'évoluer depuis sa formation (cf. figure 4) en s'allongeant régulièrement par accolements successifs de crochets et en se rompant parfois. Le calcul de l'allongement de la flèche a été effectué d'après les photos aériennes de 1954, 1969 et 1989: de 1954 à 1969, l'allongement est de 100 m/an, il est de 75 m/an de 1969 à 1989 (Diarra, 1999).

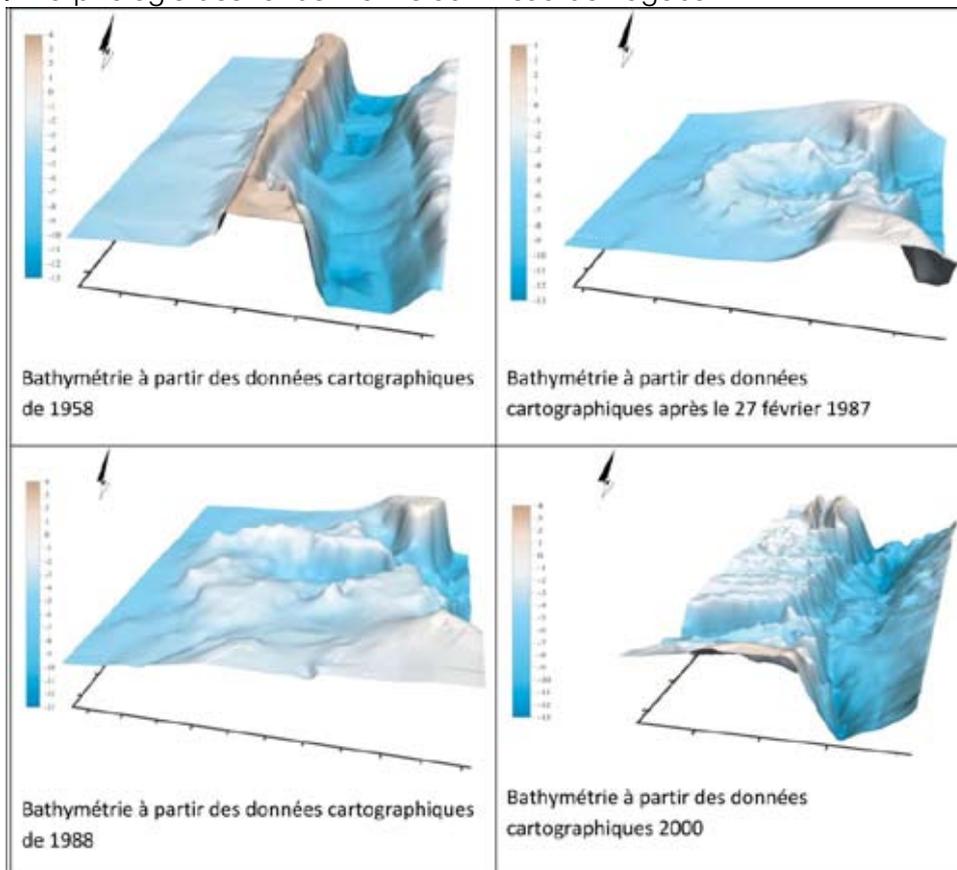
Figure 8 : Morphologie des fonds marins au niveau de Lagoba

Cette cartographie des fonds marins à partir des données bathymétriques de 1958 décrit l'allure générale du chenal interne. Le profil du chenal montre « un polissage » parfait sans rupture morphologique majeure entre les différentes sections. Néanmoins, du côté de l'embouchure, les formes sont plus hétérogènes avec des aspérités plus marquées contre la façade océanique qui est plus homogène. Ceci est en faveur d'une meilleure canalisation de la circulation et de la forme du chenal d'embouchure (IRD, 2000).

Après la rupture de la flèche le 27 février 1987, l'observation des fonds montre de rapides modifications des formes au niveau de la brèche évoluant vers la mise d'un « surcreusement » d'orientation NE-SO à partir du versant interne de la flèche (du côté de l'embouchure). Et tout autour de cette zone érosive, la brèche s'élargit de l'extrémité distale de la flèche du Sud vers le Nord et sur l'île du Nord vers le Sud. Ce processus va s'accroître davantage comme le montrent les données bathymétriques de 1988 et de 2000. Et, de plus en plus, l'ouverture va s'agrandir et modifier progressivement les fonds par la redistribution des matériaux des bancs sableux de la nouvelle île et du lent déplacement de l'ouverture vers le Sud.

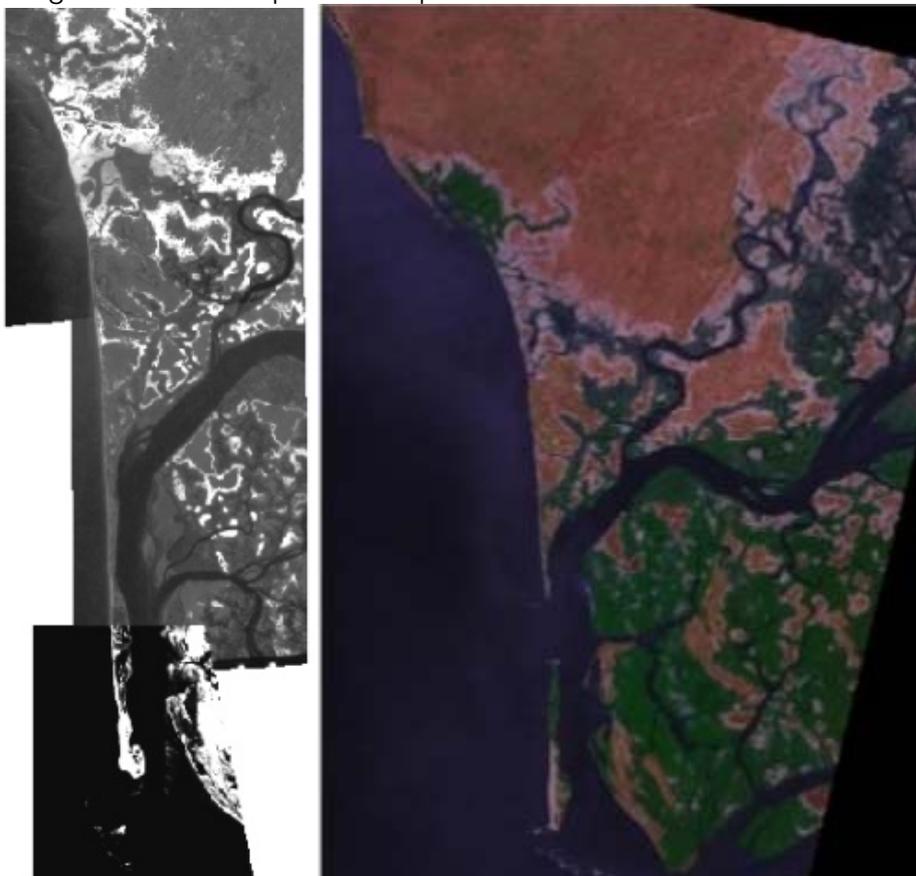
Photo 6 : photographie Corona à gauche et Image SPOT à droite représentant la flèche de Sangomar avant et après la coupure.

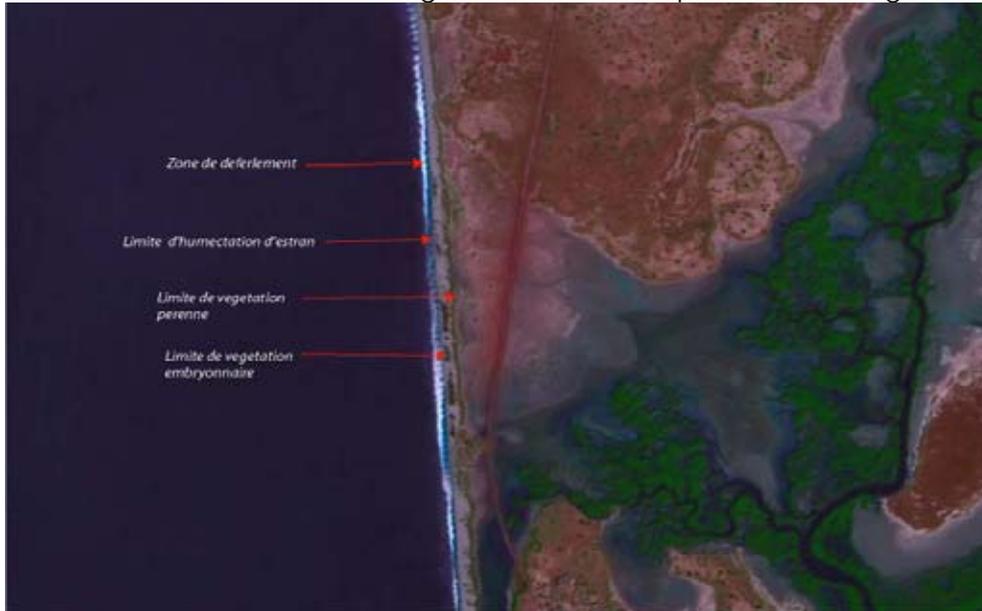
Photo 7 : Différenciation de la ligne de référence à partir d'une image SPOT couleur

Sur l'image SPOT ci-après, la différenciation des couleurs au niveau des pixels permet d'identifier la limite d'humectation d'estran à la limite des pixels bleus et la limite de végétation à la limite inférieure des pixels marron.

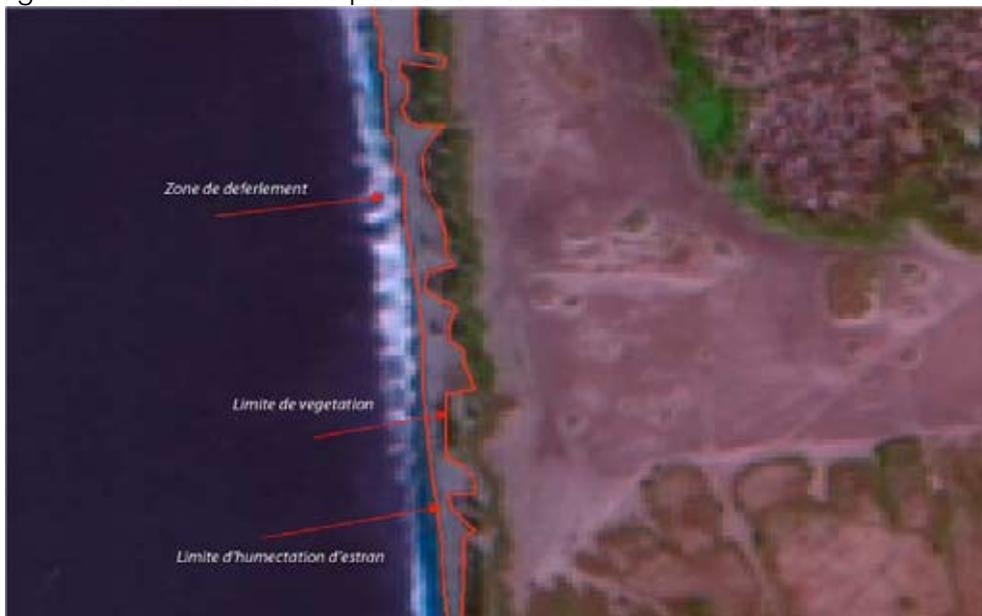
Photo 8 : Différenciation de la ligne de référence à partir d'une image SPOT couleur : agrandissement de la vue pour une meilleure différenciation

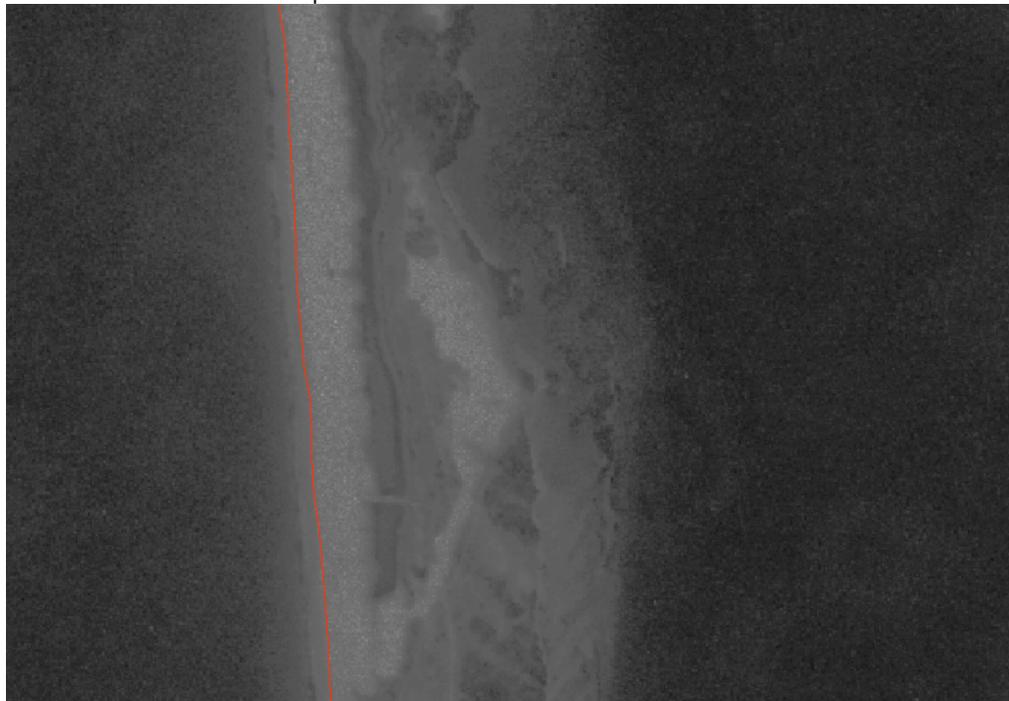
En revanche, l'absence de couleurs, le réglage peu optimal du contraste sur la photo corona et les questions de photo-interprétation ont influencé le choix de la ligne de référence.

Photo 9 : Qualité de la photo Corona

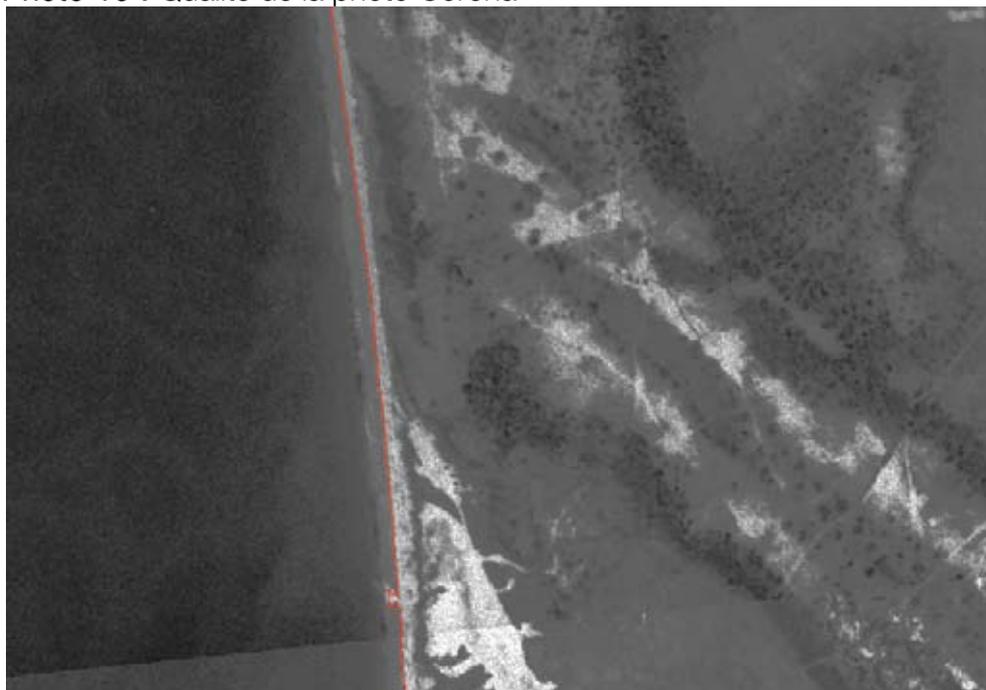
Sur une image panchromatique, et par convention, « la limite d'humectation d'estran est fixée à l'interface entre les pixels gris-sombres et les pixels blanchâtres en partant de la mer » (CSE, 2010).

Photo 10 : Qualité de la photo Corona

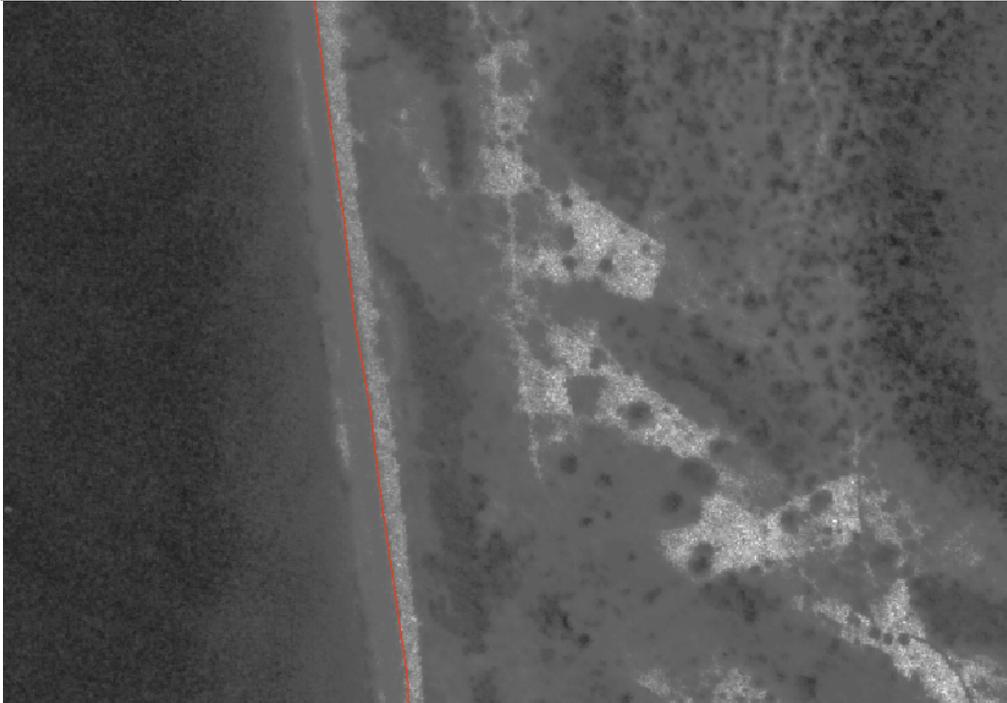
Photo 11 : identification de la limite d'humectation d'estran sur photographie panchromatique.

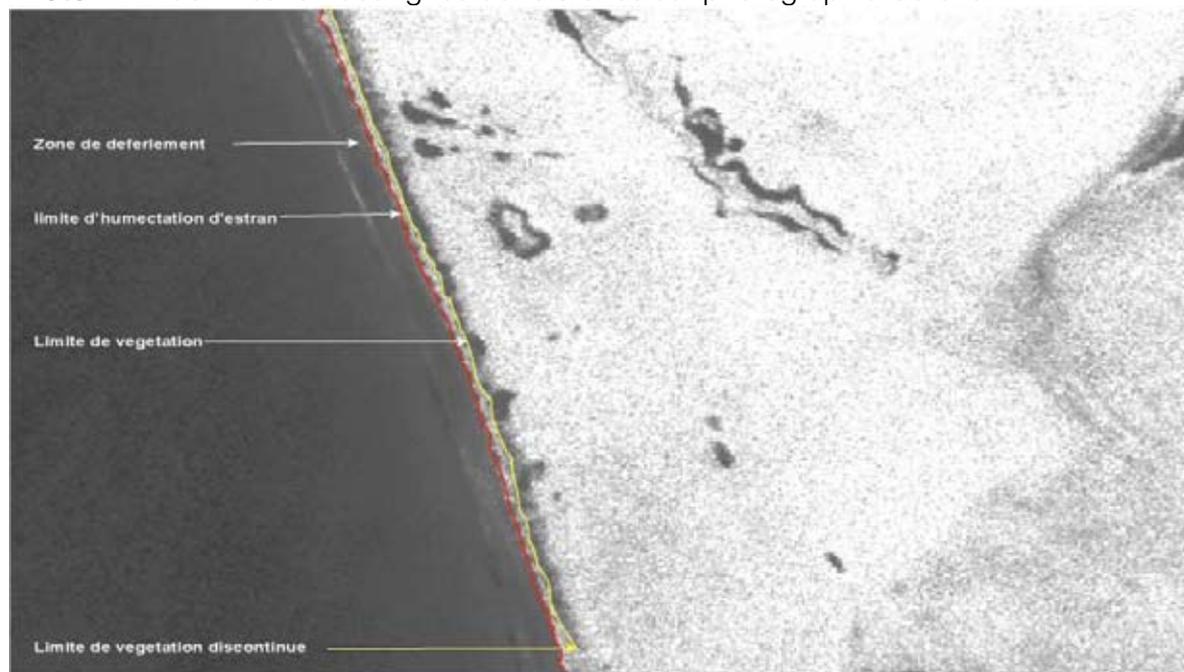
Même si la photo suivante permet de différencier nettement deux lignes de référence, elle permet également de mettre à jour le caractère discontinu de la limite de végétation.

En définitive, la ligne de référence choisie dans cette étude est donc la limite d'humectation d'estran, la seule visible de façon continue sur les deux photos.

Photo 12 : Identification des lignes de référence sur photographie Corona

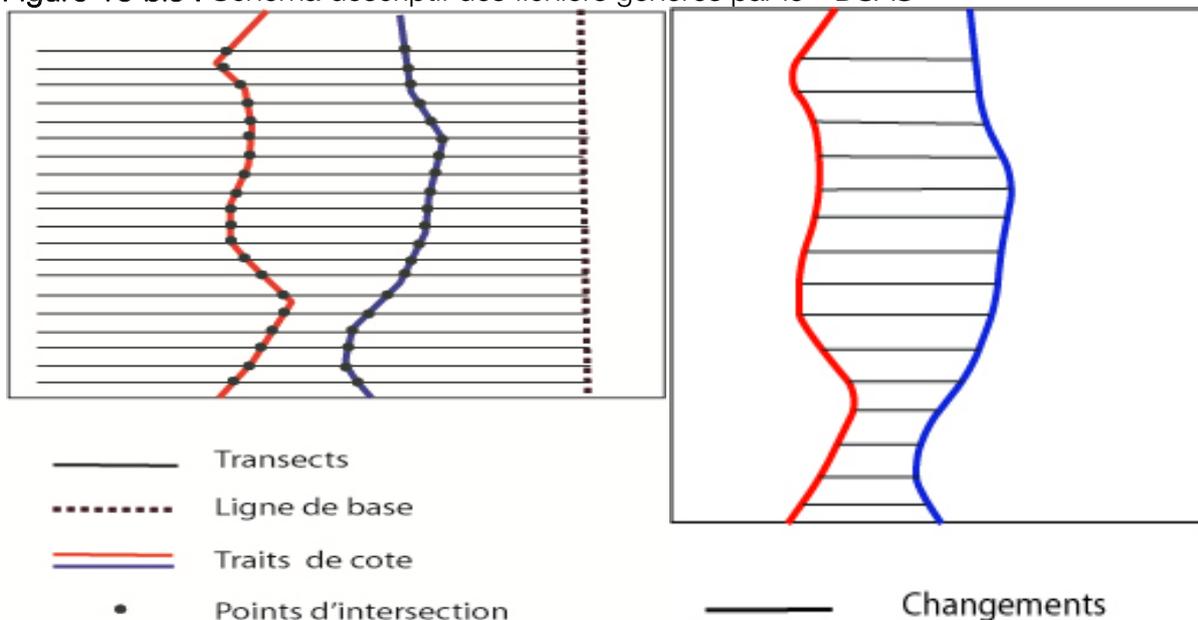
Figure 13 bis : Schéma descriptif des fichiers générés par le «DSAS»

Sur la table d'attribut de ce fichier « Changes » on peut identifier trois champs qui vont permettre l'analyse des résultats sur Excel voir annexe I.

- Le numéro de transect sur la série
- La valeur de l'évolution observée sur ce point de la série
- La période d'observation ; sur cette étude, la durée est fixe, de 1968 à 2002, elle est de 34 ans et quelques jours.

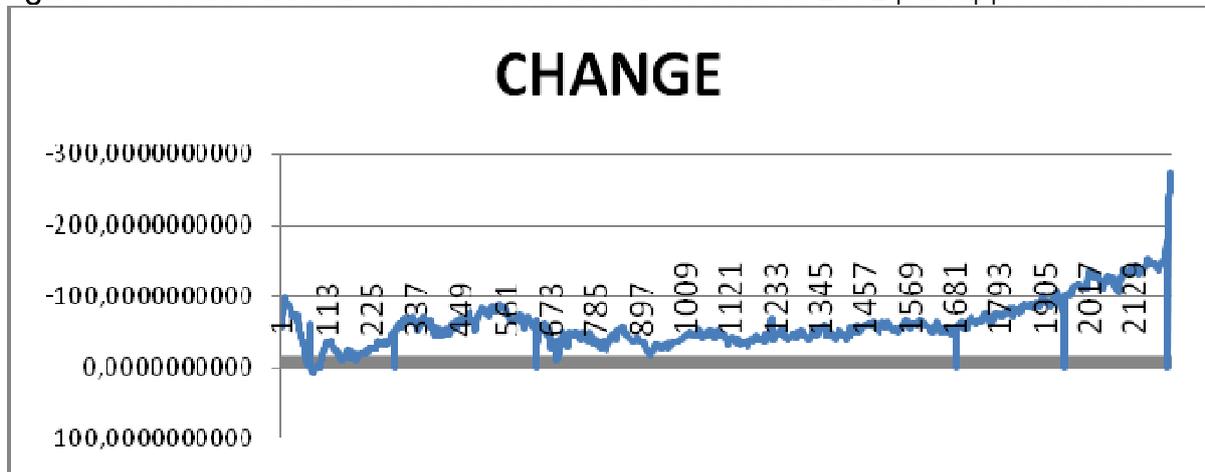
Figure 14 : courbe illustrant les évolutions du trait de côte de 2002 par rapport à 1968

L'axe des ordonnées représente les niveaux d'évolution du trait de côte le plus récent par rapport au trait antérieur, l'axe des abscisses matérialise la localisation de ces évolutions ; les chiffres représentent les indexes de chaque point de la série ainsi que le transect concerné.

Le travail d'analyse commence par l'identification de secteurs homogènes sur la courbe, et qui présentent des tendances d'érosion ou de dépôts de sédiments encore appelés progradation.

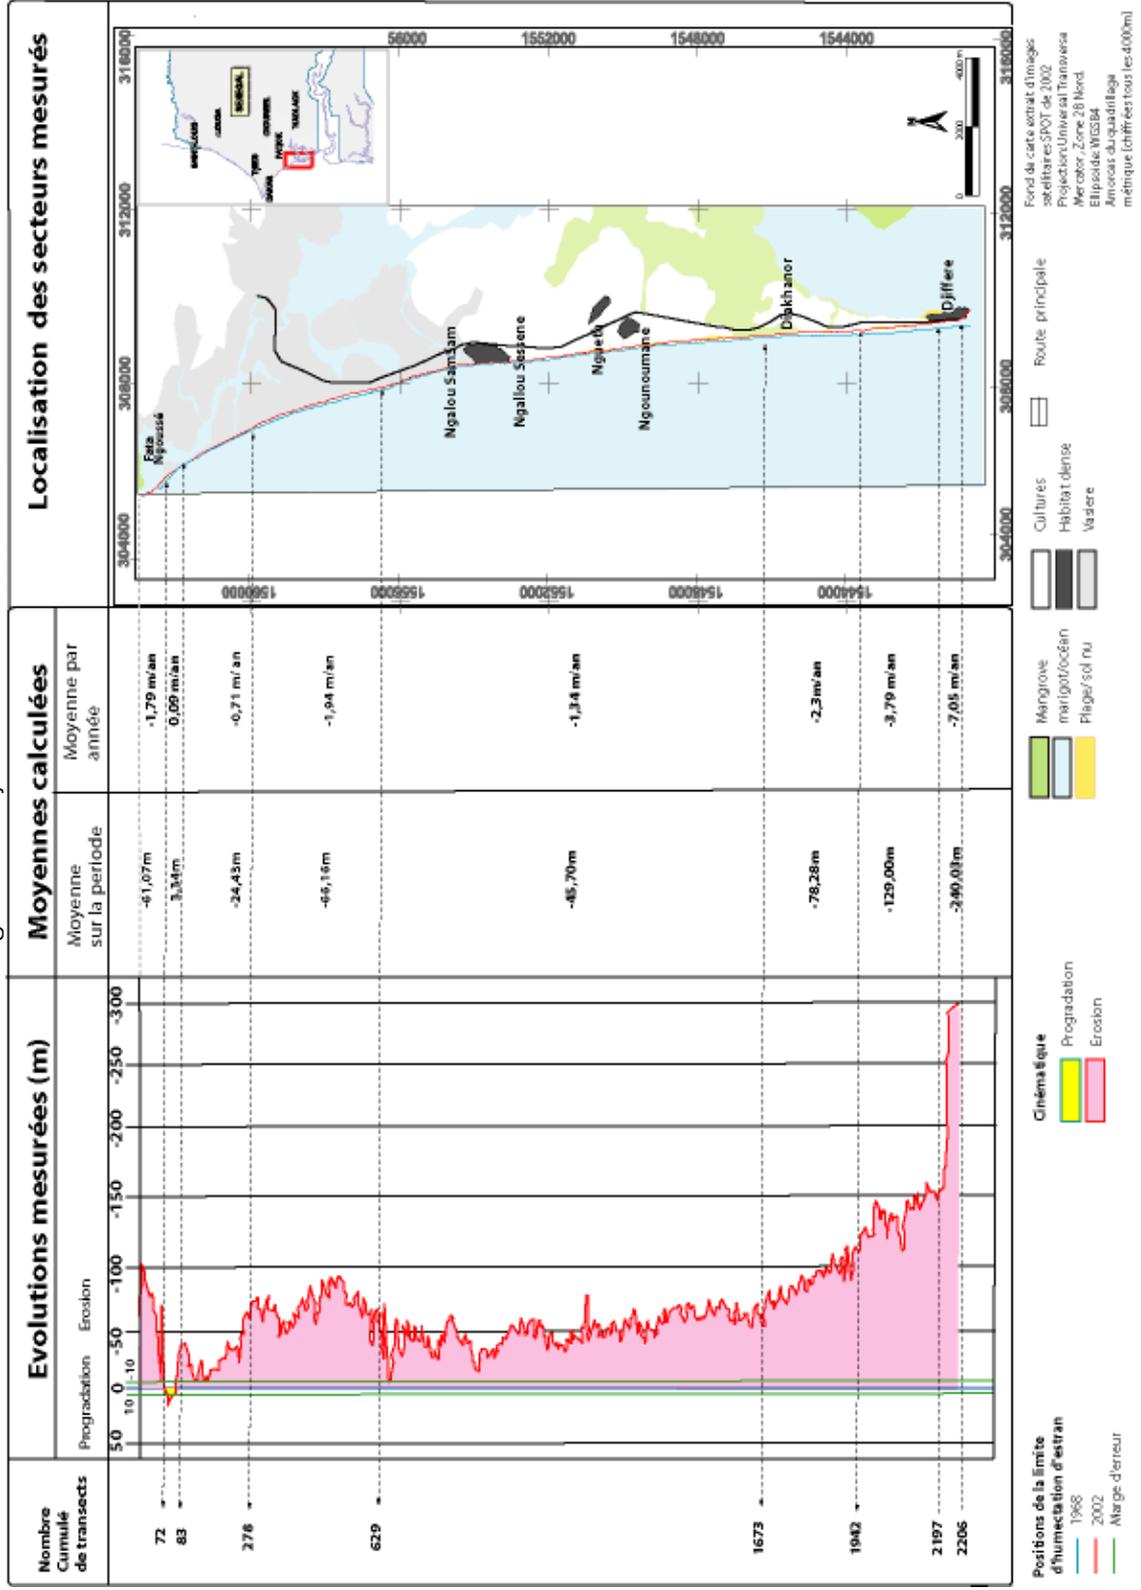
Figure 15 : Evolution de la limite d'humectation d'estran de Fata Ngoussé à Djiffère entre 1968 et 2002
