ETUDE DE SUIVI DU TRAIT DE COTE
ET SCHÉMA DIRECTEUR LITTORAL
DE L'AFRIQUE DE L'OUEST

ETUDE DE CAS AU SENEGAL

EVOLUTION DU TRAIT DE COTE
DU LITTORAL DE PALMARIN

**Direction de l'environnement
et des établissements classes**

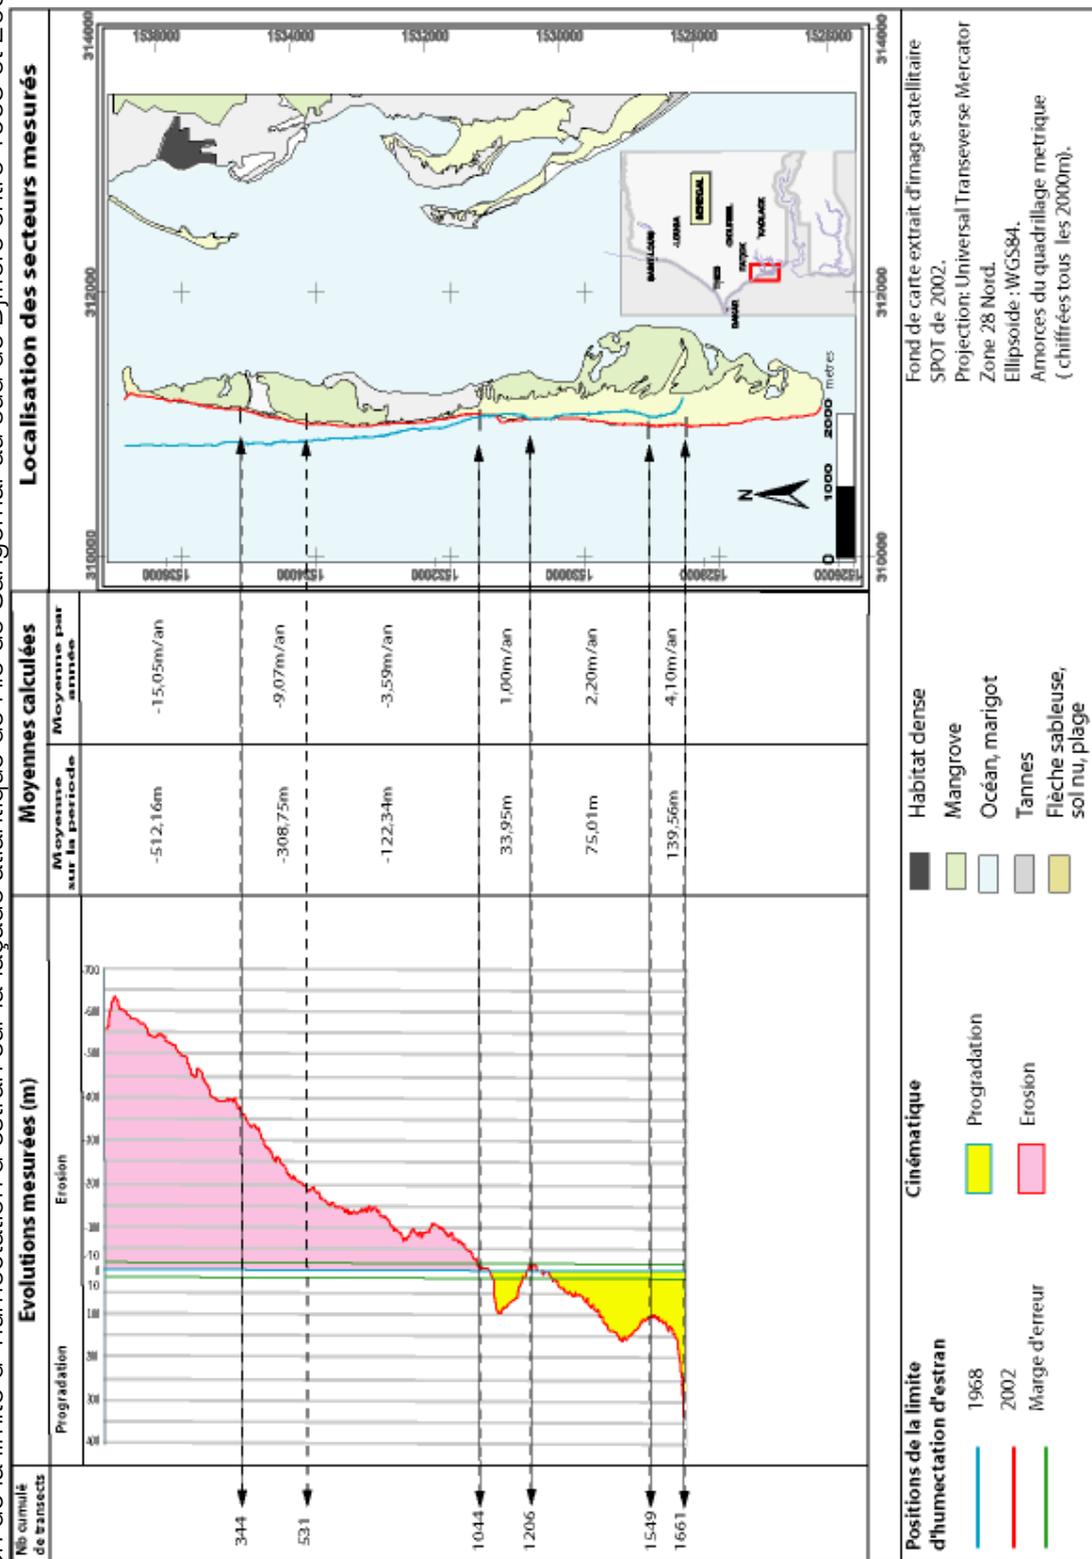
Figure 16 : Evolution de la limite d'humectation d'estran sur la façade atlantique de l'île de Sangomar au sud de Djiffere entre 1968 et 2002
