ETUDE DE SUIVI DU TRAIT DE COTE  
ET SCHÉMA DIRECTEUR LITTORAL  
DE L'AFRIQUE DE L'OUEST

*ETUDE DE CAS AU SENEGAL*

**EVOLUTION DE LA LIGNE DE RIVAGE  
A RUFISQUE DE 1954 A 2006.  
UN OUTIL POUR LA COMPREHENSION  
DE L'IMPACT DES OUVRAGES DE  
PROTECTION SUR L'EROSION COTIERE**

**Abdoulaye NDOUR**

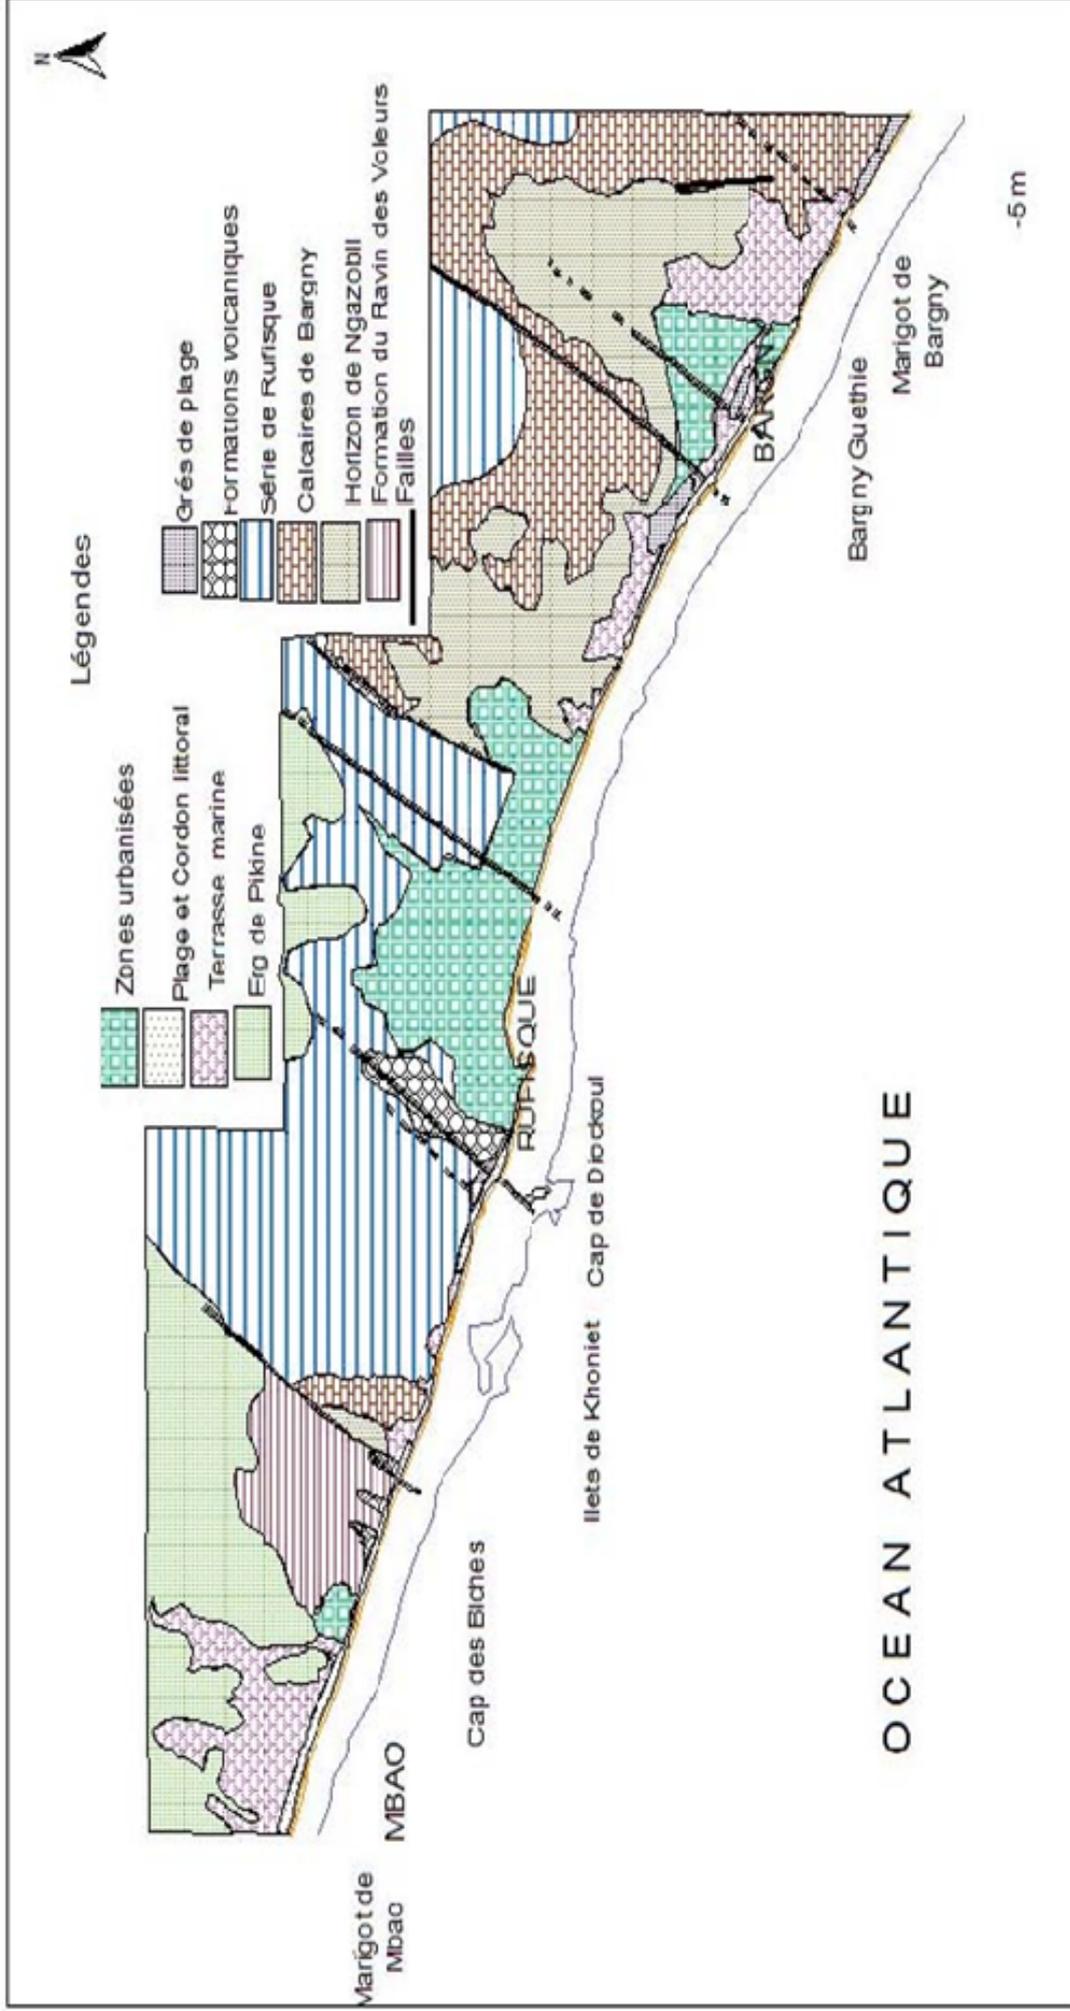
Figure 2 : Géologie de la région comprise entre Mbao et Bargny (d'après Elouard et al., 1976)

Entre le Cap des Biches et Rufisque, il s'agit de couches de l'Eocène inférieur et moyen formées de calcaires, de marnes et d'une alternance marno-calcaire, riches en faunes littorales ; mais aussi de cherts, de formations sablo-argileuses et volcaniques du Miocène. Les affleurements quaternaires sont constitués de grès de plage, de dépôts de sables azoïques ou riches en faunes littorales (Brancart, 1977).

Les différents affleurements rencontrés dans le secteur compris entre Mbao et Bargny sont essentiellement d'âge tertiaire à quaternaire (fig.2).

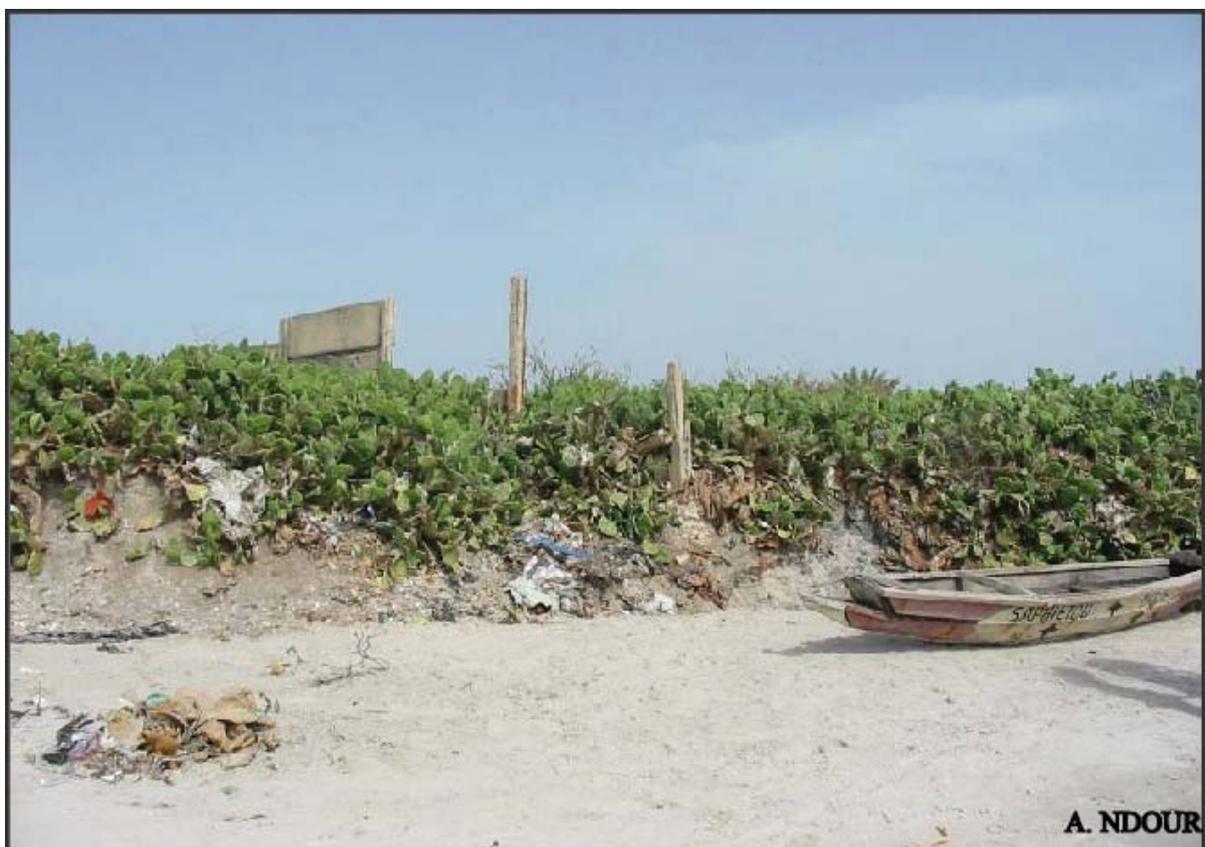
**Photo 1** : Végétation caractéristique du cordon littoral de Rufisque (*Opuntia tuna*).  
Photo prise le 19 octobre 2005.

Puis on observe un cordon littoral d'une altitude moyenne de +2 à +2,5 m dont la couverture végétale est essentiellement constituée par des figuiers de Barbarie (*Opuntia tuna*) (Demoulin, 1967 ; Diallo, 1982) observables notamment avant le cimetière musulman de Diokoul (Photo 1). Sur cette partie du littoral on note la présence de murs de protection en béton au niveau du cimetière de Diokoul et le long d'une partie de ce quartier et d'un mur en enrochements qui va jusqu'au cap de Diokoul.

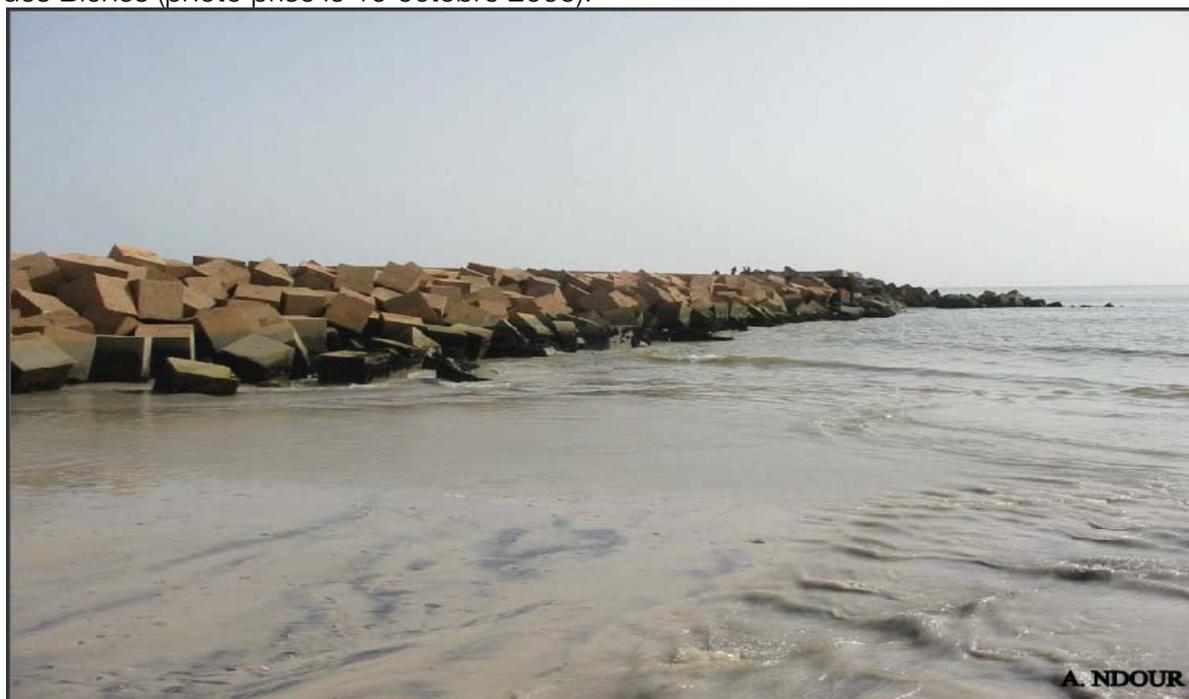
La structure du canal est renforcée à l'extérieur par du tout venant de carrière recouvert par des moellons de 10 à 30 kg protégés par des enrochements de 100 à 300 kg (photo 2).

**Photo 2 :** Chenal d'alimentation en eau de refroidissement de la centrale thermique du Cap des Biches (photo prise le 19 octobre 2005).

Il s'agit d'une structure perpendiculaire au rivage d'une largeur de 10 m et qui s'étend maintenant sur environ 200 m depuis la côte. Sa base se trouve à -3 m de profondeur et son bord supérieur à + 3m au dessus du niveau de la mer. Sow (1994) en a fait la description suivante.

Il est constitué par deux rideaux de palplanches Larsen III ancrées à -5,5 m et qui sont surmontées par deux poutres longitudinales de couronnement en béton armé. Ces poutres sont maintenues par des butons transversaux distants de 10 m, également en béton armé. Deux rails sont fixés sur les poutres de couronnement et permettent la circulation d'un chariot utilisé pour le dragage et l'entretien du chenal.

Dans la conduite principale du canal, le terrain naturel a été excavé jusqu'à la côte -3,70 m ; un radier en moellons de 10 à 30 kg est posé sur toute la longueur du canal sur une épaisseur de 0,7 m.

La digue, située à l'extrémité du chenal et de forme trapézoïdale, est constituée d'un noyau de tout venant de carrière recouvert par des enrochements de 100 à 300 kg sur une épaisseur de 1 m, puis par des cubes de béton de 2,2 tonnes déposés en vrac sur une épaisseur de 2 m environ. Le sommet de la digue se situe à +5 m au dessus du niveau de la mer avec une largeur de 3,5 m

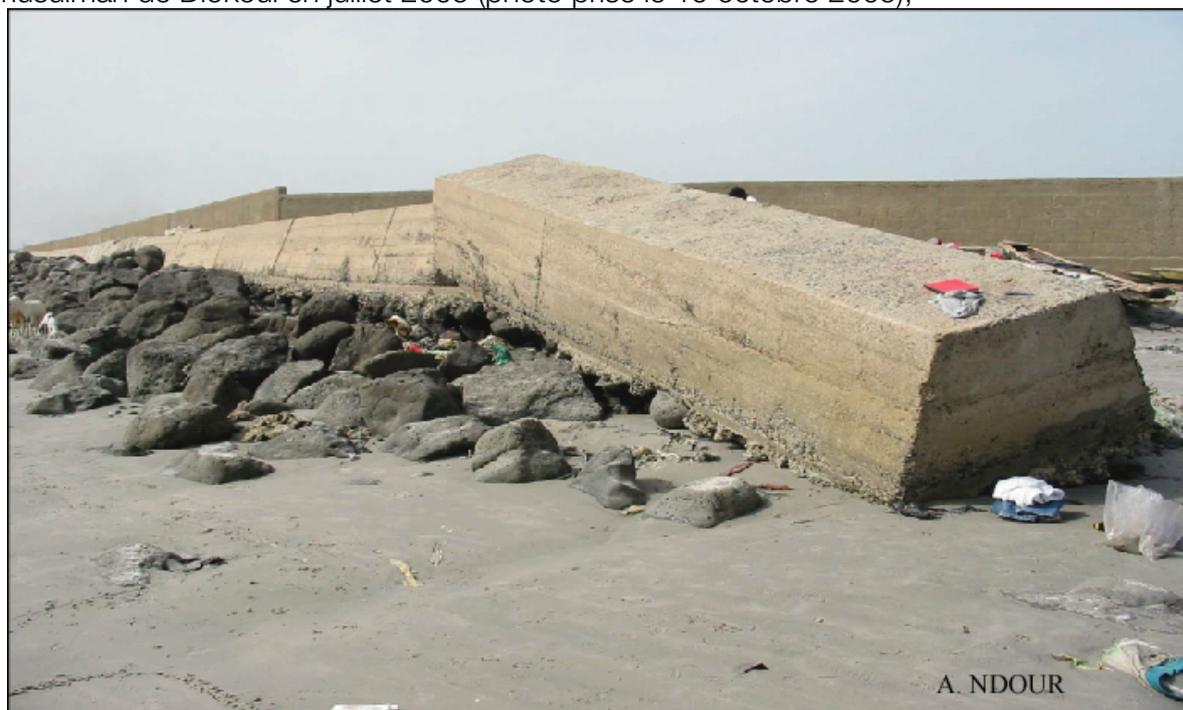
Cette partie qui protège le cimetière est actuellement très endommagée, notamment ses parties extrêmes, suite à des affouillements à la base, qui se sont effondrées (photo 3).

**Photo 3 :** Rupture et effondrement de l'extrémité Sud du mur de protection du cimetière musulman de Diokoul en juillet 2005 (photo prise le 19 octobre 2005),

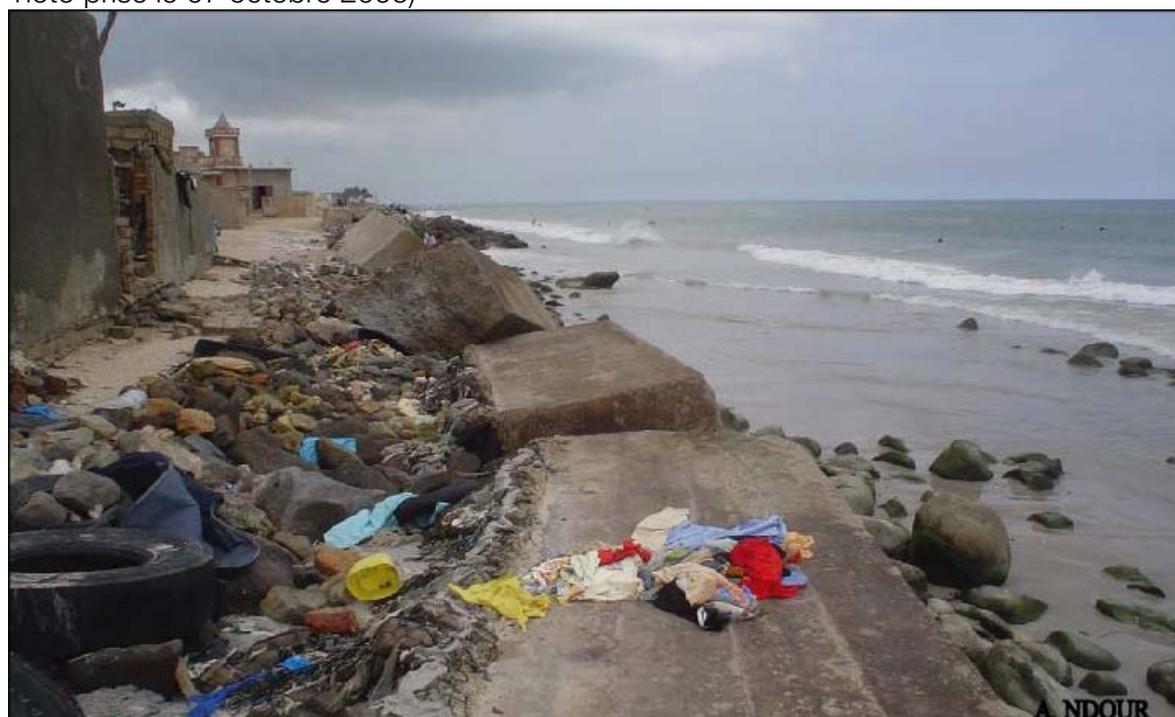
De l'autre côté ne subsistent que quelques segments du mur, la plupart s'étant affaissés avec mise à nu du géotextile sur lequel ils reposaient. En avant de ce mur, actuellement renversé, a été construit un nouveau mur vertical en béton armé d'une hauteur double du premier mais moins épais (photo 4).

**Photo 4 :** Etat du mur en béton de Diokoul au niveau du quartier et après effondrement. (Photo prise le 07 octobre 2006)

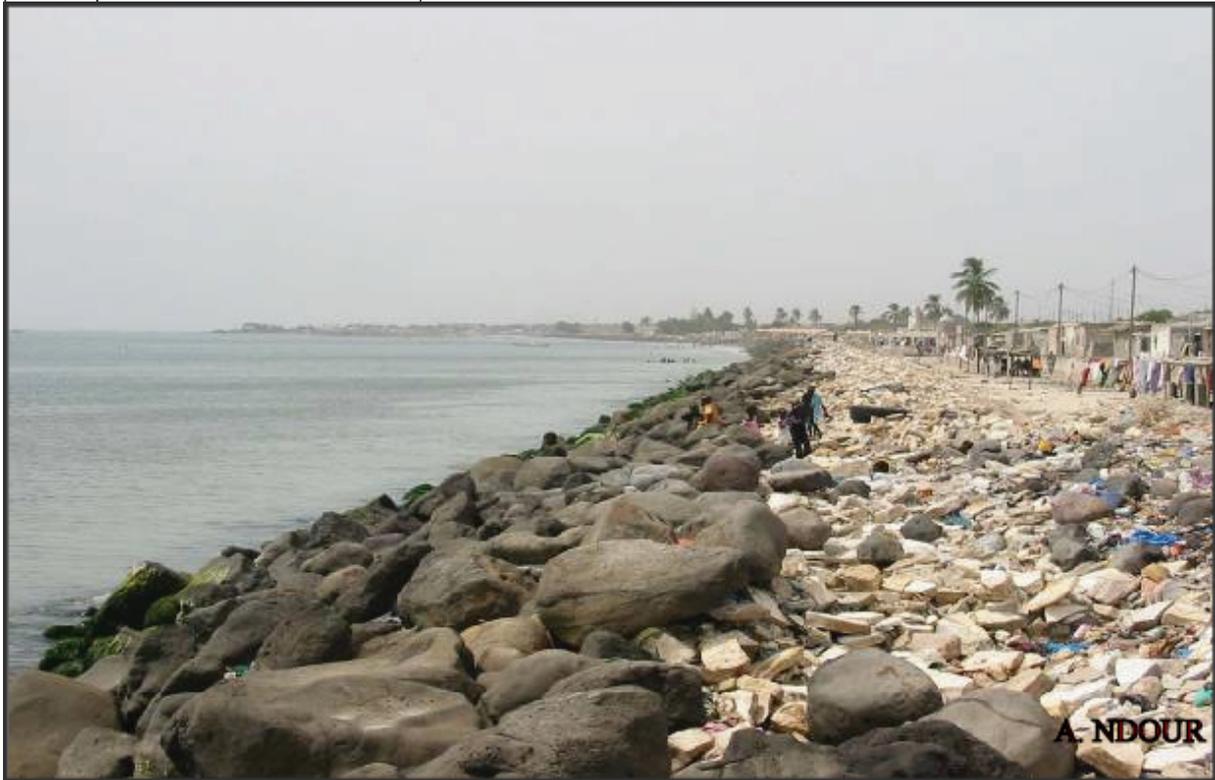
**Les murs en enrochements** (au niveau de Diokoul puis entre Keuri Souf et Bata) : il s'agit d'une digue trapézoïdale qui avait une largeur de 12 m à la base et de 5 m au sommet. Ce sommet qui se situait à +5 m au dessus du zéro hydrographique (Niang Diop, 1995) n'est actuellement qu'à environ à +3 m ou moins, suite à son affaissement et au déplacement des moellons de calcaire du sommet vers l'arrière par les houles (photo 5).

**Photo 5 :** Disparition de la plage le long du mur en enrochements de Keuri Souf-Thiawlène.

Cet affaissement est plus accentué à Thiawlène où certaines parties de l'enrochement sont effondrées. Ainsi, le franchissement du mur par les vagues est maintenant très fréquent. De plus, les ordures ménagères déversées sur le mur, rendent la côte insalubre tout le long du mur.

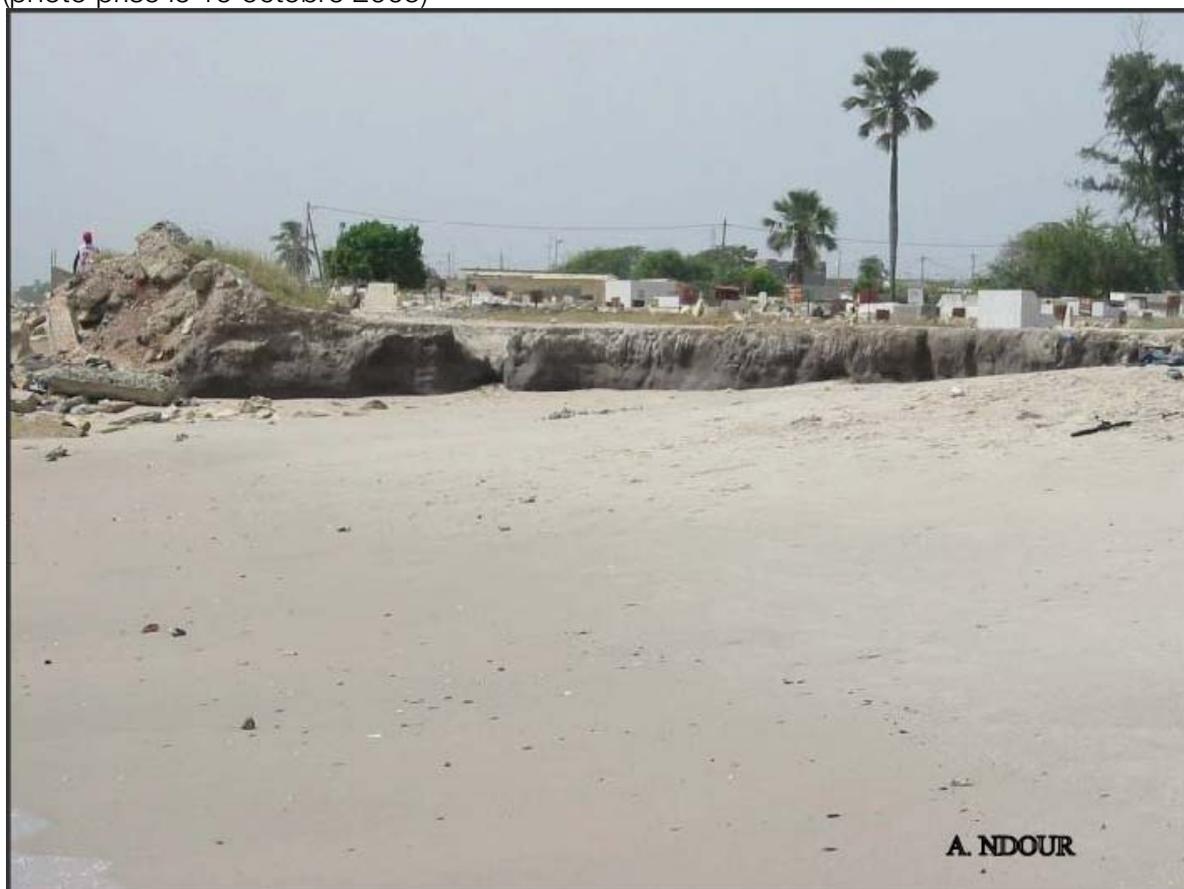
Le sapement de la base du mur entraîne l'éboulement par endroits des blocs de basaltes et une disparition du reste de l'estran. Par ailleurs, on remarque une avancée de la mer (par effet de contournement du mur), à l'extrémité du mur en enrochements, vers la fin du cimetière de Thiawlène, avec formation d'une microfalaise (photo 6).

**Photo 6 :** Micro falaise due à l'érosion à l'extrémité du mur en enrochements, au droit du cimetière de Thiawlène (effet de contournement)  
(photo prise le 19 octobre 2005)

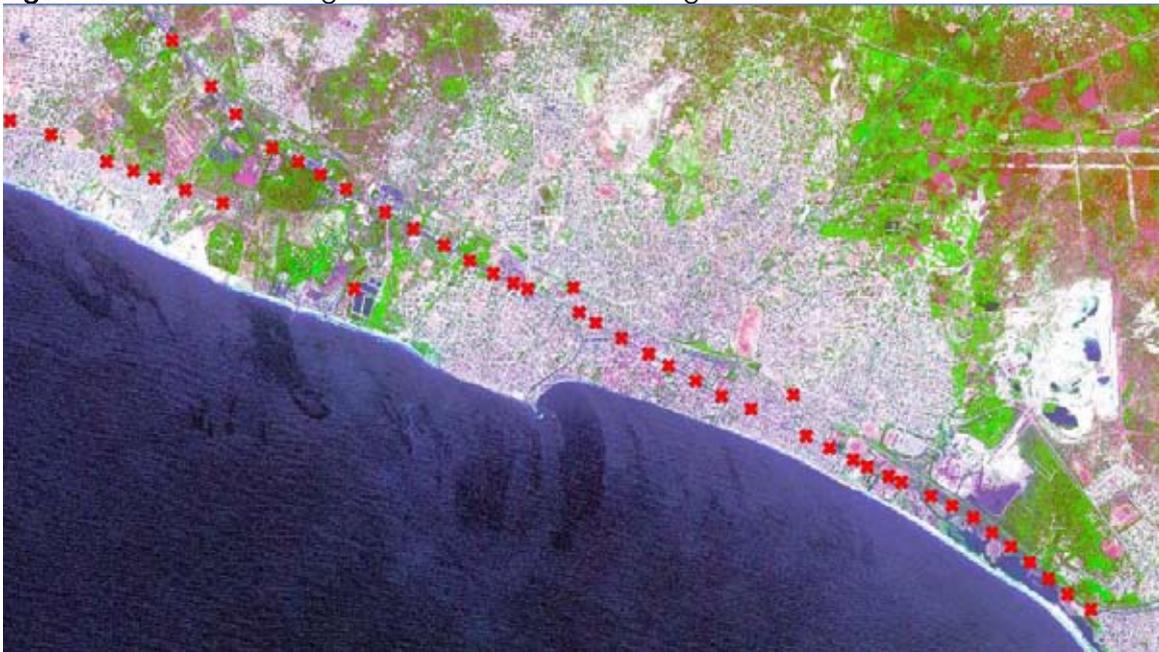
**Figure 3 :** Validation du géo référencement de l'image de référence

Le redressement consiste en deux opérations simultanées appliquées à l'image d'entrée : l'interpolation radiométrique par la méthode bilinéaire, la convolution cubique, le plus proche voisin, afin de générer les pixels de l'image de sortie et la déformation de celle-ci selon un modèle physique ou polynomial (Evenden 1991, Theiler et Danforth 1994). Le principe est basé sur la substitution des points de l'image (à corriger) présentant des distorsions par des points de contrôle qui sont pris sur l'image de référence. En d'autres termes: on choisit un point sur l'image de référence et ce même point est aussi choisit sur l'image à redresser et le logiciel fait la correction par rapport au point de référence. Les coordonnées cartésiennes des points de l'image non redressée (x, y) sont ainsi converties en coordonnées UTM ou Lambert de référence (X, Y) avec une erreur moyenne quadratique (RMS)

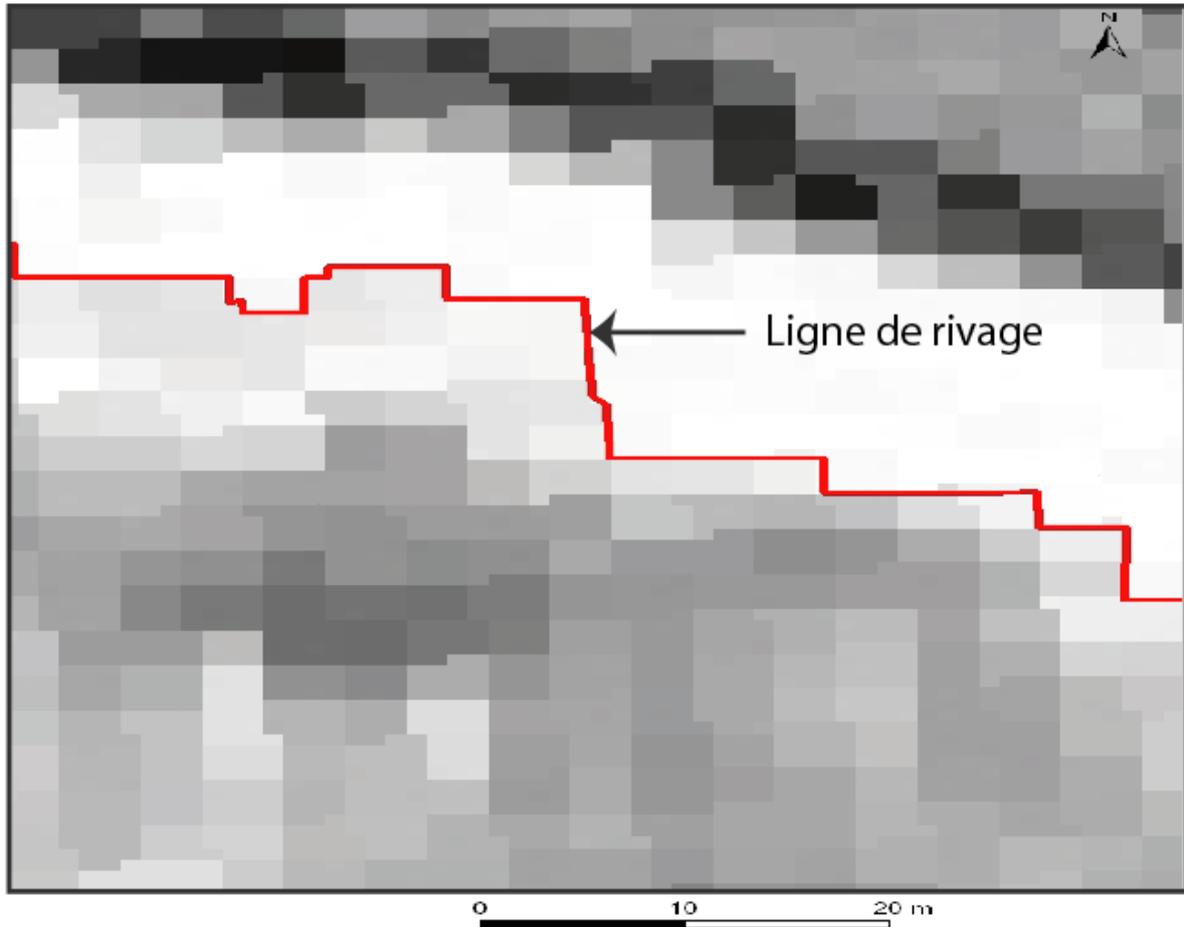
Figure 4 : Détermination de la ligne de rivage

*extrait d'une photographie aérienne, mission IGN 1954*

Sur le littoral de Rufisque, l'anthropisation de la plage et la présence d'ilménite rendent souvent très difficile la reconnaissance de la limite mouillée. A cette contrainte, vient s'ajouter la difficulté de reconnaître cette limite aux endroits où nous avons des ouvrages de protection. Ainsi pour la photo de 1997 et l'image satellitaire Spot, le trait de côte a été positionné à la base des murs de protection du côté mer.

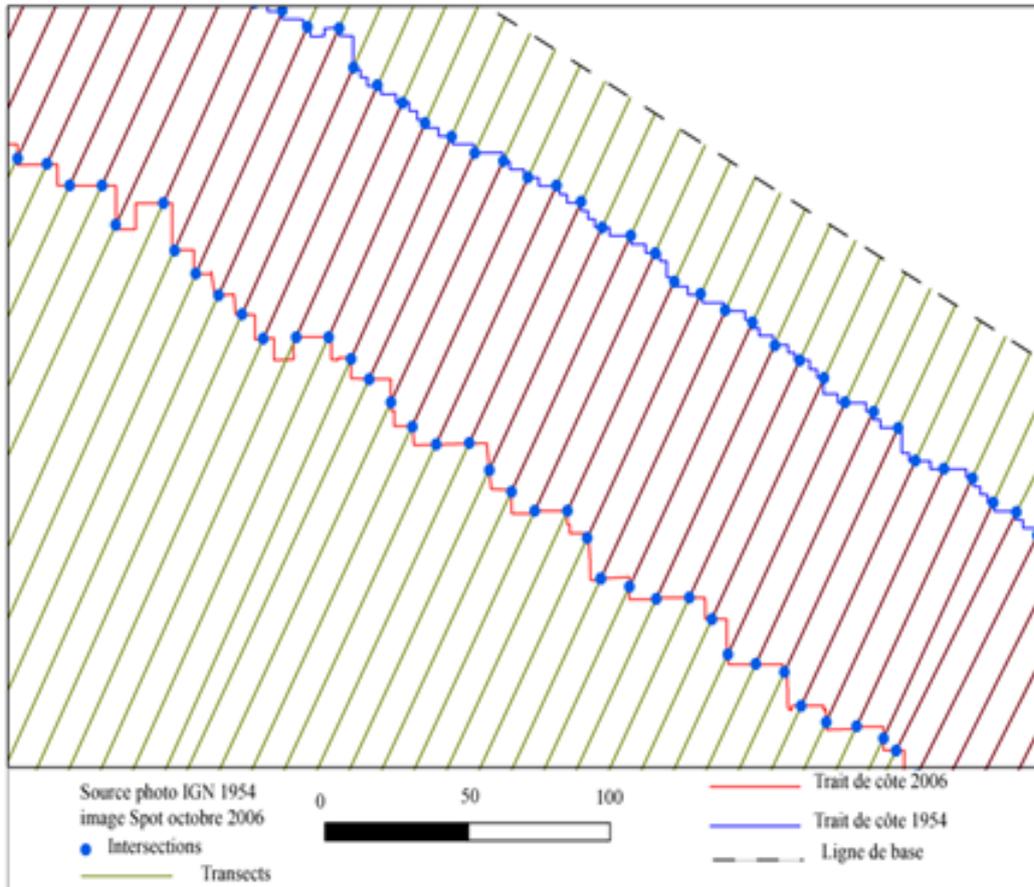
Les mesures des évolutions (variation de distances entre deux dates) pour la période d'étude ont été effectuées par la méthode automatique grâce au programme DSAS (Digital Shoreline Analysis System) version 2.2.1 (THIELER et al., 2004) suivant des transects perpendiculaires aux deux lignes de rivage à comparer (figure 5).

Figure 5 : Transects générés par le DSAS pour la mesure de l'évolution du trait de côte

Ces transects, espacés dans notre étude de 10 m, sont générés à partir d'une ligne de base située du côté continent.

Le DSAS mesure, pour chaque transect, la distance (évolution) entre les points d'intersection des transects et des traits de côte, calcule les taux d'évolution le long de chaque transect et restitue les résultats sous forme de tableaux attributaires (Faye et al. 2008).

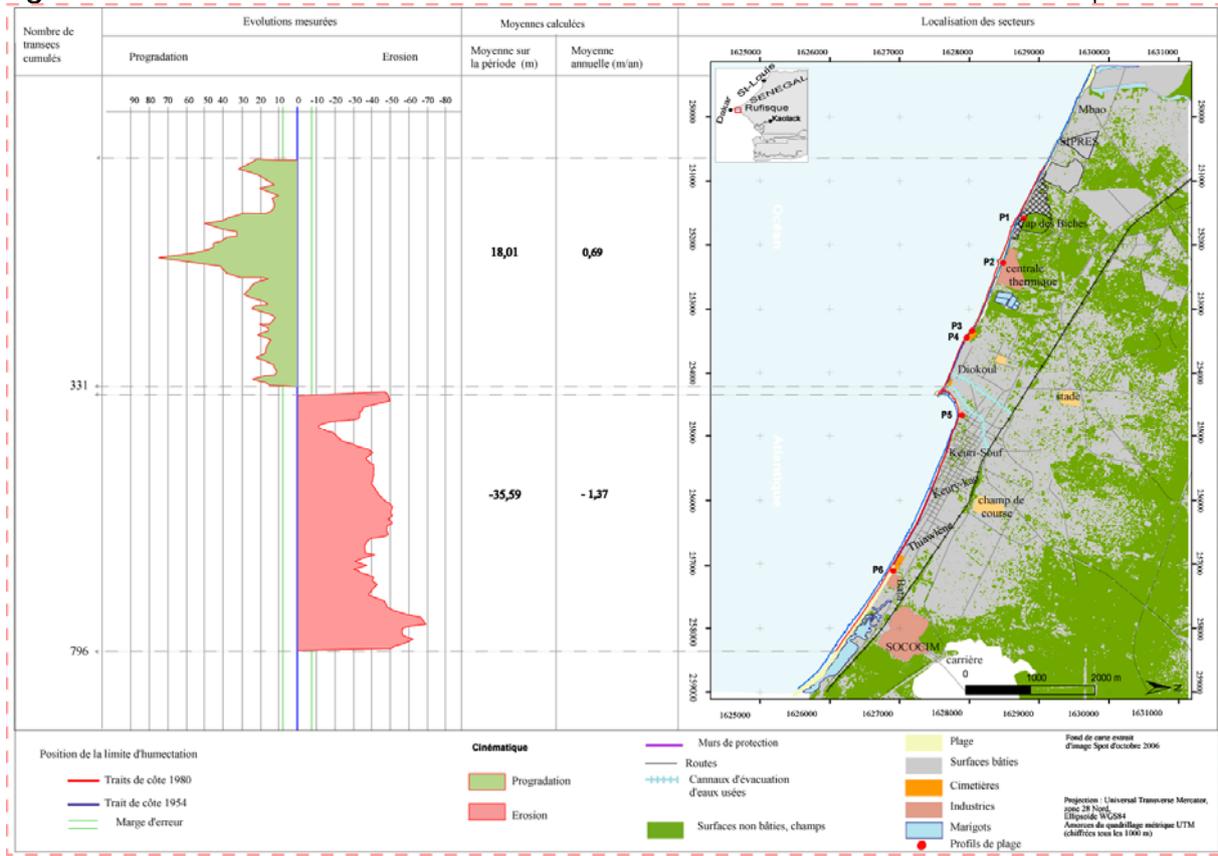
En considérant le secteur d'étude dans son ensemble nous obtenons un taux de recul global de -0,45 m/an pour 796 transects moyennés. Cependant au cours de cette phase ce taux global n'est pas représentatif de l'évolution du littoral dans la mesure où l'évolution a suivi une subdivision naturelle du rivage en deux segments évoluant différemment ; ce qui conduit à diviser le littoral en deux secteurs : un secteur Nord Ouest en progradation et un secteur Sud Est en érosion (fig. 5).

Le premier secteur est caractérisé par une évolution moyenne de + 18,01 m, soit une vitesse moyenne d'accrétion de +0,69 m/an, ce qui correspond à la moyenne des évolutions de 331 transects sur l'ensemble des 796 transects analysés pour cette période. Dans ce secteur, les évolutions sont cependant très variables. De part et d'autre du chenal de la centrale thermique, les évolutions mesurées atteignent rarement 30 m sur l'ensemble de la période alors qu'au niveau du chenal on note une forte accumulation, pouvant atteindre plus de 60 m. Durant cette période, le chenal d'alimentation en eau de refroidissement de la centrale thermique, qui est en fait une structure perpendiculaire au rivage, a pour effet de favoriser la sédimentation. Notez aussi que cette zone se trouve à l'extrémité de la baie de Hann et il est donc normal qu'il y ait accumulation.

Au niveau du deuxième secteur, sur les 465 transects étudiés, l'évolution moyenne calculée est de - 35,59 m ce qui équivaut à une vitesse moyenne de recul de -1,37 m/an.

Figure 6 : Evolution de la limite d'humectation de l'estran de 1954 à 1980 à Rufisque

Ce secteur qui longe la baie de Rufisque est caractérisé par une érosion assez importante notamment au niveau du fond de la baie et dans la zone située après l'usine Bata.

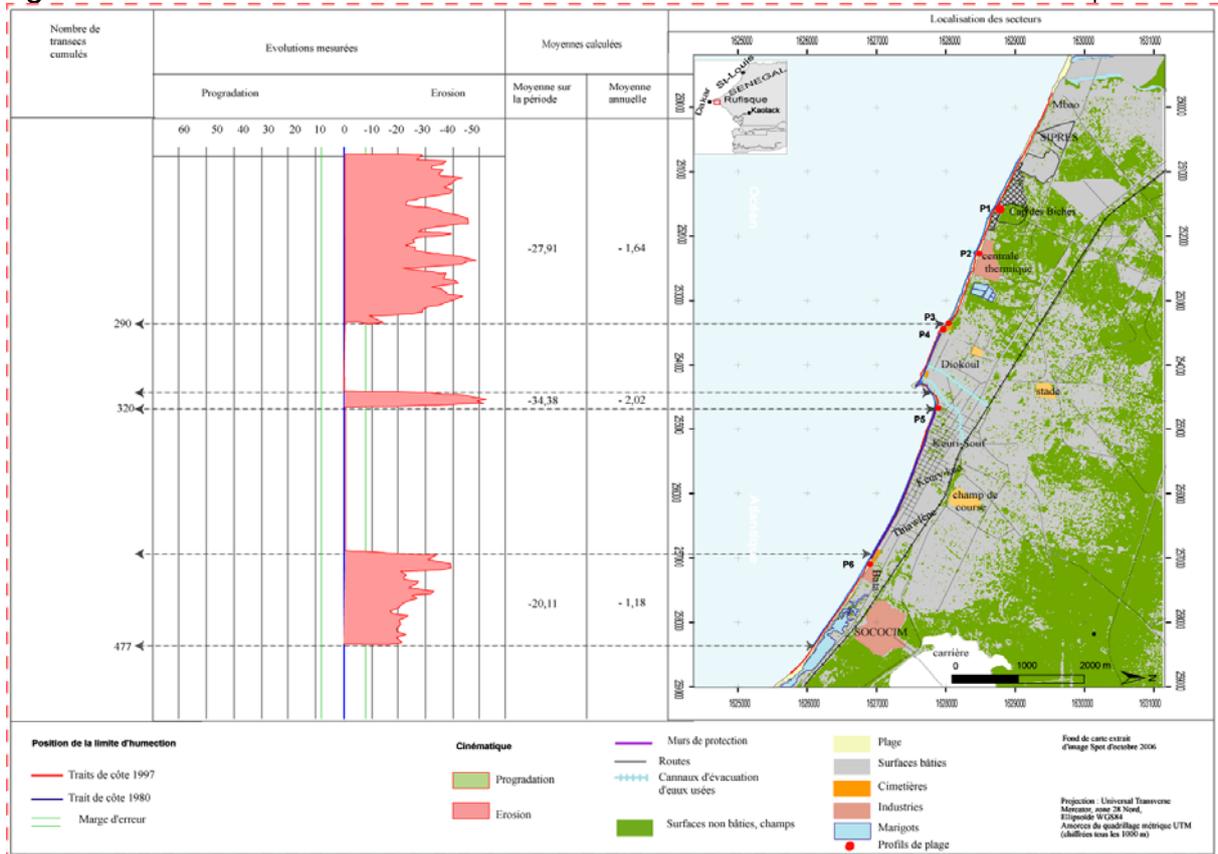
Au cours de cette période la tendance à une érosion généralisée du littoral de Rufisque se manifeste ; tout le littoral est en érosion. Comme la période précédente deux secteurs s'individualisent : un secteur Nord Ouest où l'érosion est très intense, avec un recul moyen de -27,91 m (maximum de 30 à 50 m), soit une vitesse moyenne de recul de -1,64 m/an pour un total de 290 transects. Toutefois dans ce secteur les évolutions les plus faibles sont notées au niveau de la plage de la centrale thermique (avec des évolutions dépassant rarement 20 m sur la période). Le secteur Sud -Est qui longe la baie de Rufisque est soumis à une érosion plus modérée (maximum en général inférieur à 30 m) que le secteur Nord Ouest. Avec une évolution moyenne de -20,11 m on obtient une vitesse moyenne de recul de -1,18 m/an. Cependant, l'extrémité du mur en enrochements de Thiawllène se distingue par de forts reculs (30 à 40 m) comparables aux reculs observés dans le secteur Nord Ouest. Alors que le fond de la baie enregistre les taux d'érosion les plus élevés avec un taux moyen annuel de - 2,02 m/an

Figure 7 : Evolution de la limite d'humectation de l'estran de 1980 à 1997 à Rufisque

Si on compare les deux périodes d'étude, dans le secteur de la baie de Rufisque (secteur des plages de Bata) qui est toujours en érosion, on constate une diminution des taux d'érosion qui passent de -1,37 m/an à -1,18 m/an. Par contre, on note des taux d'érosion très importants à l'extrémité du mur en enrochements, au niveau du cimetière de Thiawllène, correspondant à un « end effect » du mur, lié sans doute à l'absence de bras de raccordement, favorisant le contournement de l'extrémité du mur par les houles.

Ce qui permet de conclure que malgré cette baisse généralisée du taux de recul dans la baie, l'érosion due au contournement du mur à son extrémité se fait de plus en plus sentir. Elle pourrait expliquer le taux élevé observé aussi au fond de la baie ou se situe l'autre extrémité du mur.

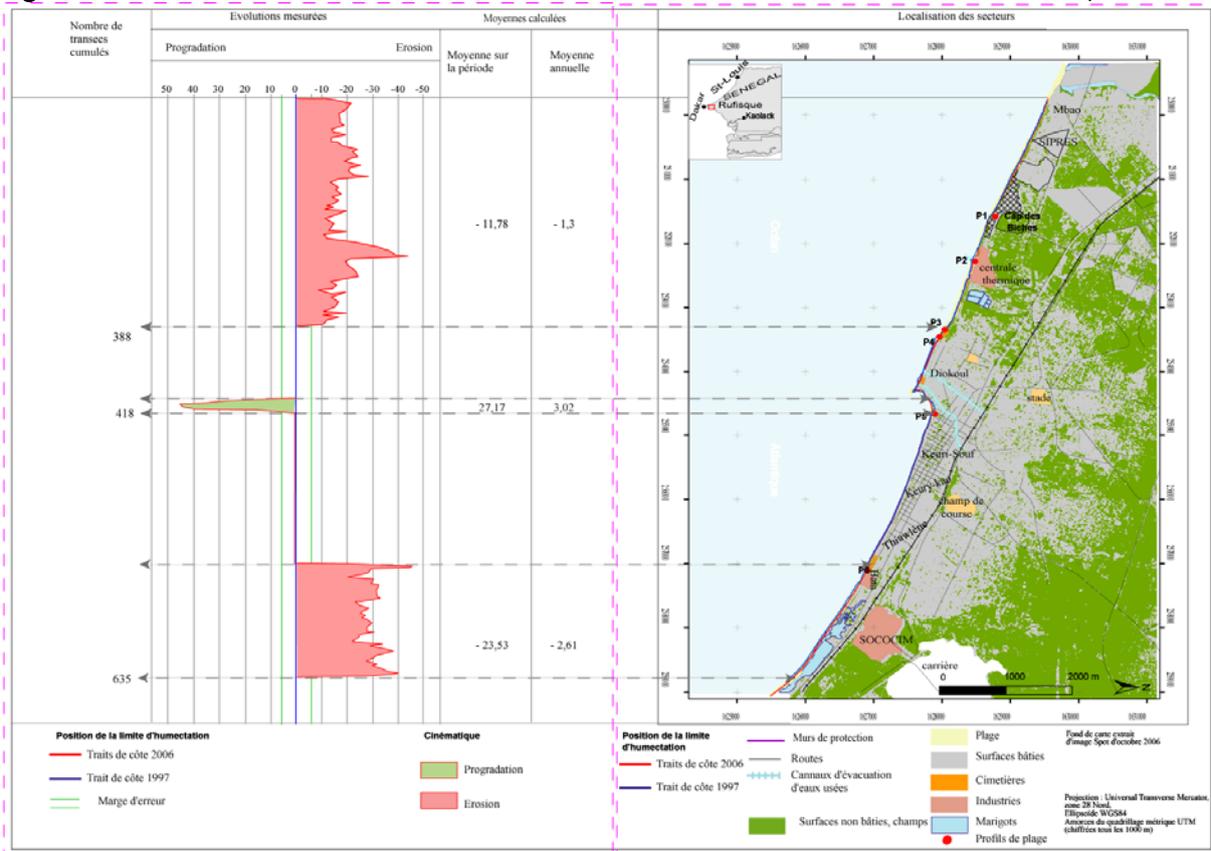
Cette période qui constitue la plus récente est caractérisée par une évolution moyenne globale de -1,55 m/an pour les 635 transects étudiés. Hormis le fond de la baie de Rufisque, tout le littoral est érosion. La baie s'individualise avec un taux moyen d'accrétion de 3,02 m/an (4,72% de l'ensemble des transects). On note cependant une très grande variation spatiale au niveau des taux d'érosion. Le secteur Nord Ouest qui va de Mbao à l'extrémité du cimetière musulman de Diokoul avec un recul moyen de 11,78 m (taux de recul de 1,31 m/an) Dans ce secteur les plages de la centrale thermique culminent avec des évolutions dépassant 30 m sur la période. Le long du mur en enrochements de Keuri Souf -Thiawlène, le trait de côte s'est stabilisé à la base de l'enrochement durant toute cette phase.

Au niveau du secteur de Thiawlène – Bata, la moyenne calculée est de -23,53 m, soit un recul du rivage de 2,61 m/an. On note ainsi une accentuation du phénomène d'érosion depuis le début de cette période 1997-2006. Les vitesses d'évolution passent successivement de -1,37 m/an entre 1954 et 1980, pour connaître une faible diminution entre 1980 et 1997 (1,18 m/an) et ensuite une accélération du recul de 1997 à 2006 qui atteint -2,61 m/an. Cette accentuation de l'érosion serait le résultat de plusieurs

Figure 8 : Evolution de la limite d'humectation de l'estran de 1997 à 2006 à Rufisque

phénomènes : situation dans une zone de convergence de la dérive littorale (Niang Diop ; 1995), phénomène de réflexion des houles du aux ouvrages de protection qui concourent à une augmentation de l'énergie des houles, effet de contournement aggravé par une augmentation du niveau marin Ce qui a entraîné lors des fortes houles du 01 juillet 2007 à la destruction du mur de clôture de l'envahissement du cimetière par les vagues entraînant un soulèvement populaire et le prolongement du mur dans la même semaine. Ces forts taux de recul pourraient aussi s'expliquer par la recherche d'un nouvel équilibre lié sans doute à la perturbation qu'aurait provoqué les ouvrages de protection au fonctionnement naturel des plages et à l'augmentation et du niveau marin.

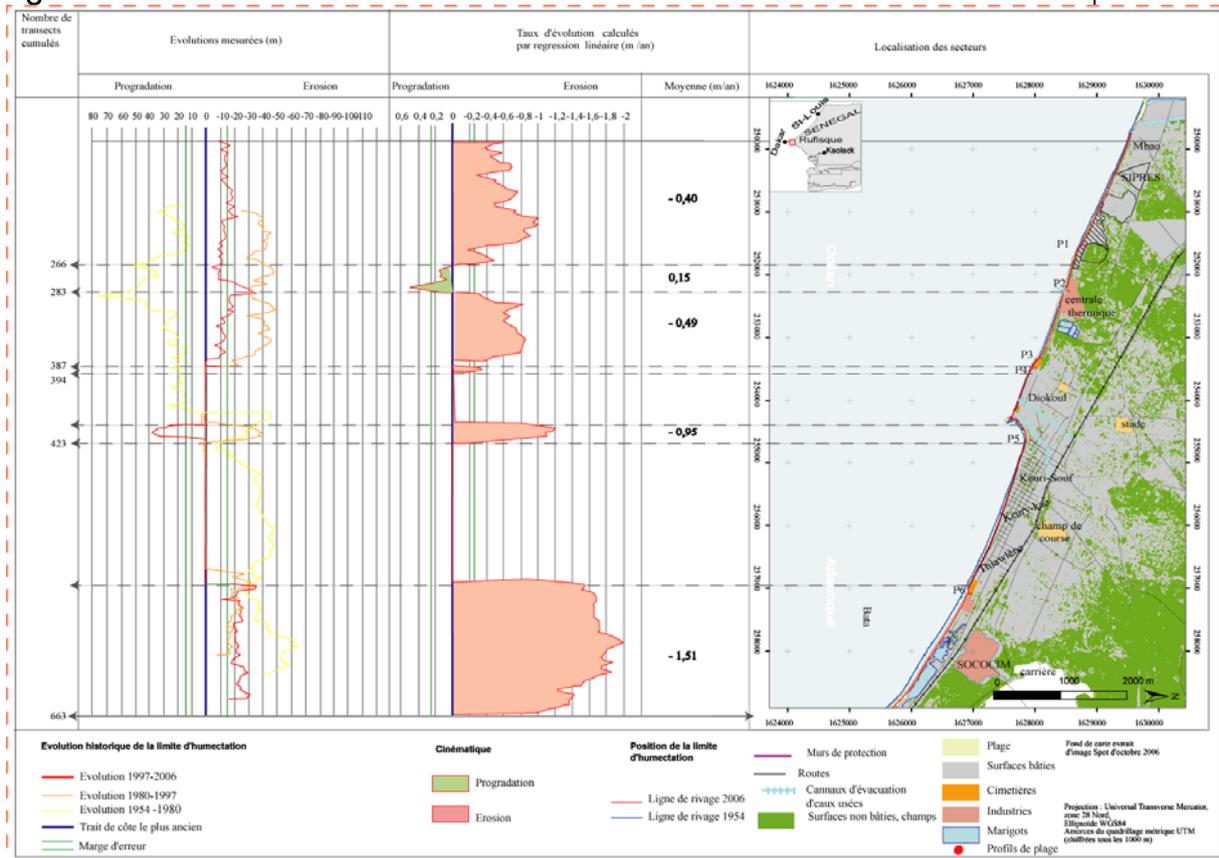
L'analyse des taux obtenus par régression linéaire pour la période de 1954 à 2006 montrent que tout le littoral de Mbao à Rufisque est en érosion généralisée, hormis la plage de la centrale thermique du Cap des Biches où nous avons une très faible accumulation avec un taux de 0,15 m/an qui tombe dans la marge d'erreur ( $\pm 0,2$  m/an). Les valeurs de recul du trait de côte augmentent du Nord au Sud de -0,4 m/an à -1,5 m/an sur les plages du secteur de l'usine Bata. Cependant sur l'ensemble de 663 transects analysés le taux global de recul est de 0,81 m/an. Mais, compte tenu de la subdivision naturelle du littoral étudié en deux secteurs évoluant à des vitesses très inégales, parfois opposées, et de l'importance des aménagements de protection nous avons choisi pour quantifier l'évolution ce littoral de distinguer séparément les deux secteurs. Ainsi pour le secteur nord ouest le taux global de recul est de - 0,39 m/an et pour le secteur Sud-est le taux de recul global est de -1,42 m/an. Les taux d'érosion obtenus sont cependant très variables et permettent de distinguer au total cinq sous secteurs.

Figure 9 : Evolution de la limite d'humectation de l'estran de 1954 à 2006 à Rufisque

- Le secteur des plages de Bata situées après le mur en enrochements de Keuri Souf – Thiawllène est celui qui est le plus menacé par l'érosion côtière au niveau du littoral de Rufisque. Soumis à un recul qui n'a cessé de s'intensifier depuis le début de cette 1954-1980, il présente un taux moyen de recul de 1,51 m/an ; ce qui correspond au cours de ce demi-siècle à un recul moyen du rivage de -72,52 m. Il faut préciser à ce niveau que toutes les mesures de distance effectuées sont supérieures à la marge d'erreur globale. Dans ce secteur, même si les auteurs antérieurs ont obtenu des taux légèrement supérieurs (Dièye, 2000 avec -1,8 m/an et Niang-Diop, 1995 avec -1,7 m/an), les valeurs sont comparables. D'autant plus que la durée de la période de notre étude est plus longue et reflète donc plus la tendance à long terme de l'évolution de la ligne de rivage.
